Ekspertyza pojazdu

Zleceniodawca:	Vehis Finanse
Wykonawca:	Partner CRLS
Rzeczoznawca:	Bartosz Wnuk / Mateusz Keler
Nr zlecenia:	**VHS00958/26**
Data:	20 października 2026
Miejsce oględzin:	05-600 Grójec, Słomczyn, ul. Metalowa 10

Marka	Audi
Model	A4 [8W] 19-24
Numer rejestracyjny	WF594CS
Rok produkcji	2020
Numer VIN	WAUZZZF45MN001761

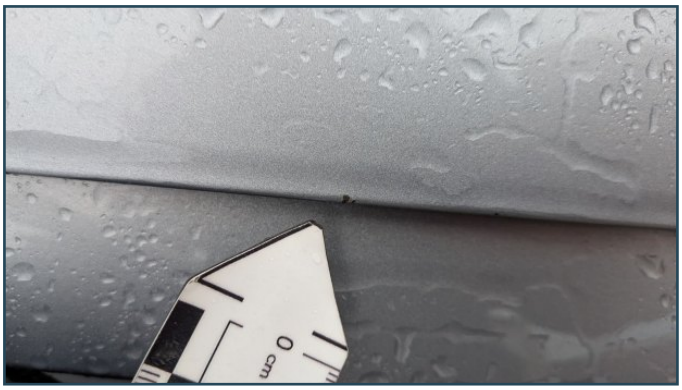
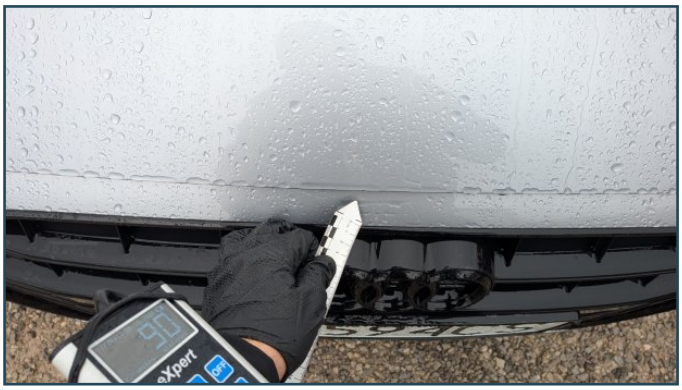
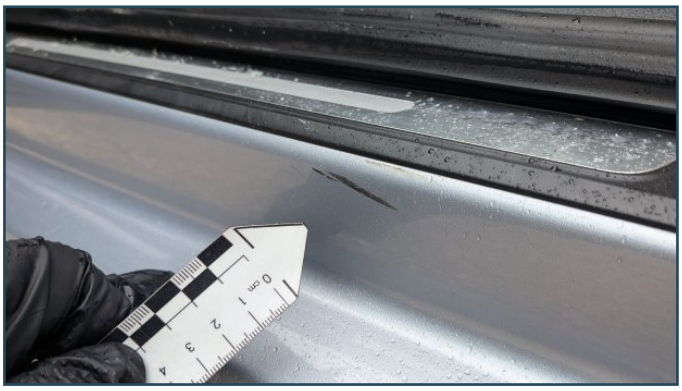
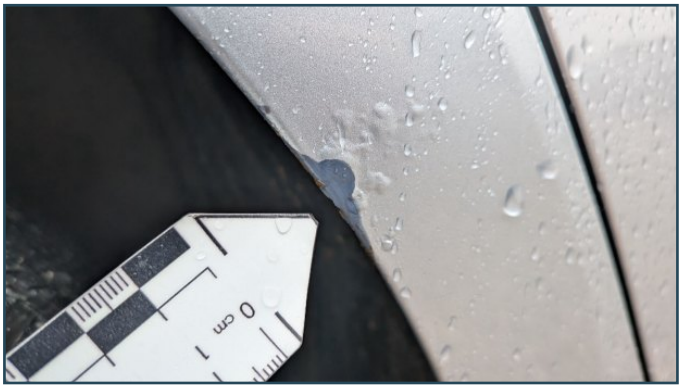
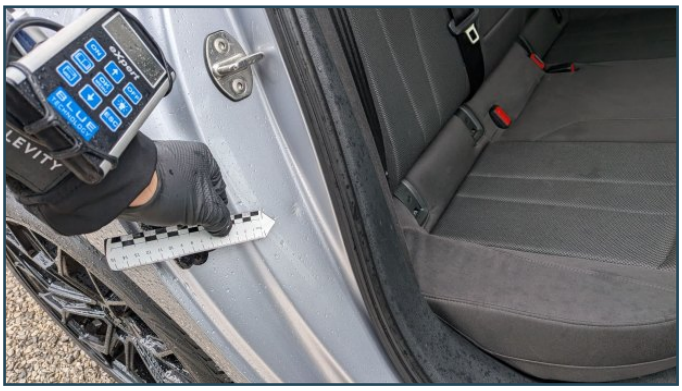
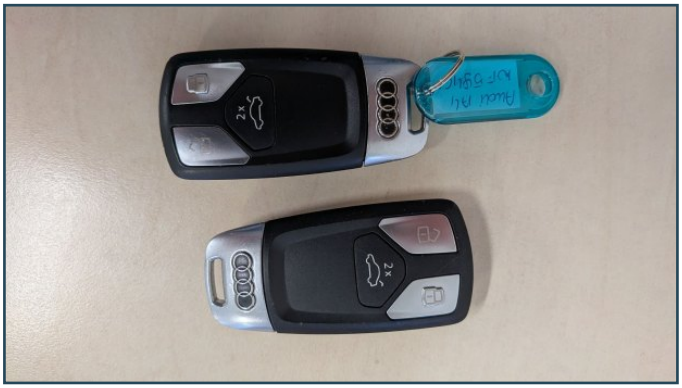
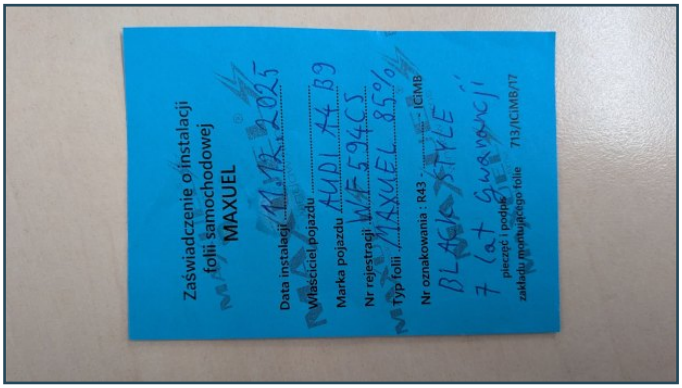
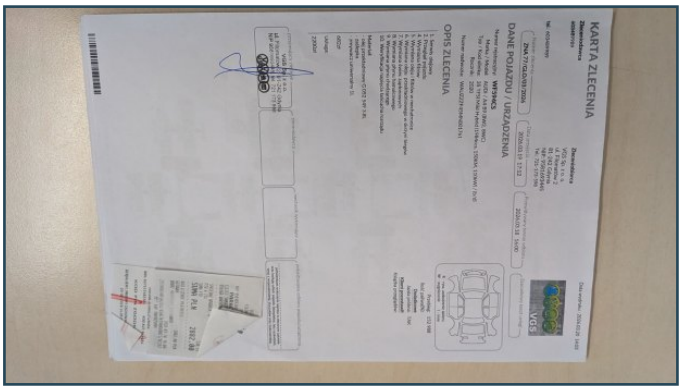
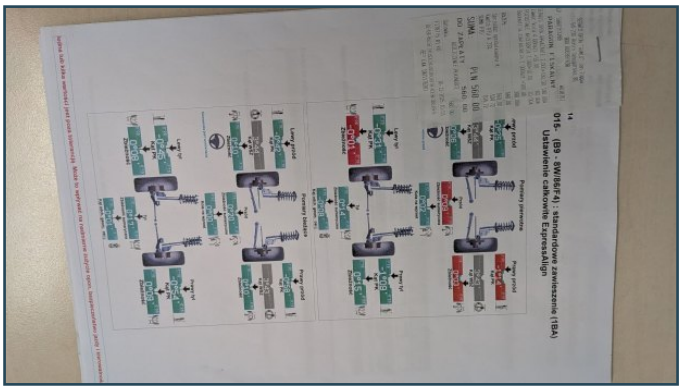
Zdjęcia uszkodzeń

Nazwa elementu	Rodzaj uszkodzenia
Felga przednia prawa	Zarysowanie
Zderzak przedni	Zarysowanie
Spoiler zderzaka przedniego	Zarysowanie
Pokrywa przednia	Odpryski lakieru
Drzwi przednie lewe	Odpryski lakieru
Próg lewy	Zarysowanie
Błotnik tylny lewy	Zarysowanie
Błotnik tylny prawy	Odpryski lakieru
Błotnik tylny lewy	Rdza/korozja
Błotnik tylny prawy	Zarysowanie, wgniecenie
Próg prawy	Łuszczenie lakieru

Nazwa elementu	Rodzaj uszkodzenia
Tapicerka drzwi przednich lewych	Rozerwanie
