Ekspertyza pojazdu

Zleceniodawca:	Vehis Finanse
Wykonawca:	Partner CRLS
Rzeczoznawca:	Bartosz Wnuk / Mateusz Keler
Nr zlecenia:	**VHS00984/26**
Data:	21 października 2026
Miejsce oględzin:	05-600 Grójec, Słomczyn, ul. Metalowa 10

Marka	Fiat
Model	600 24-
Numer rejestracyjny	PY4664J
Rok produkcji	2025
Numer VIN	ZFA5FBAT4SJ067892

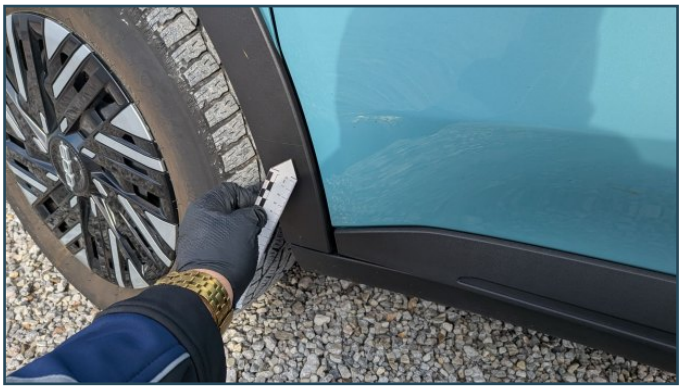
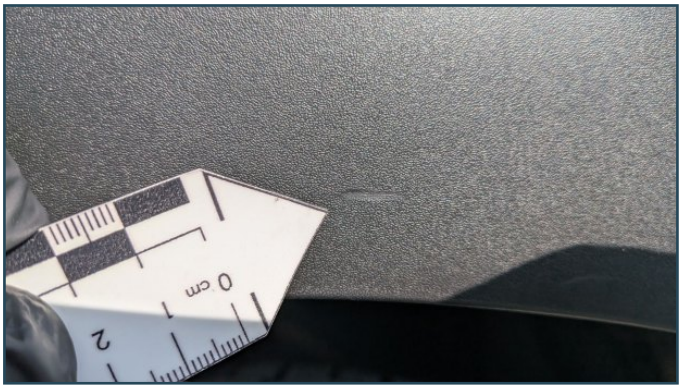
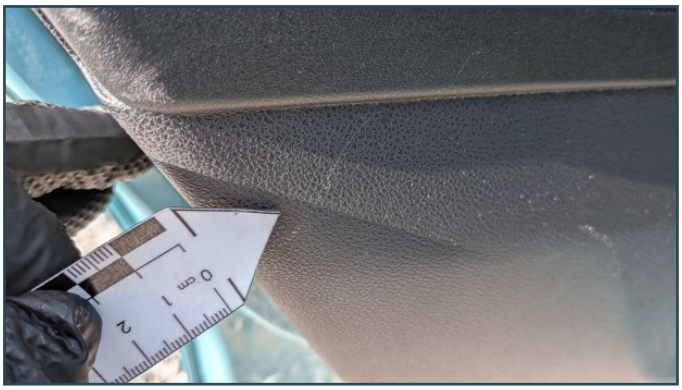
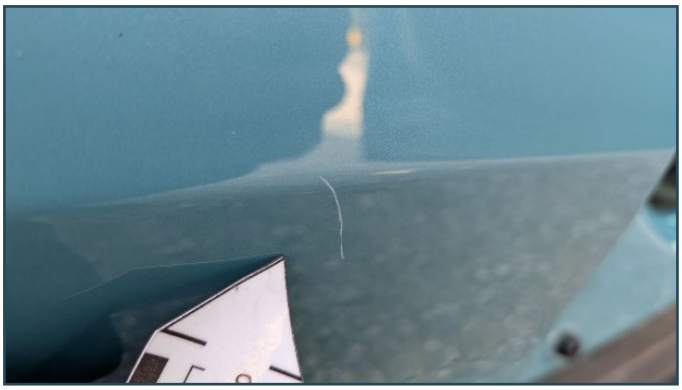
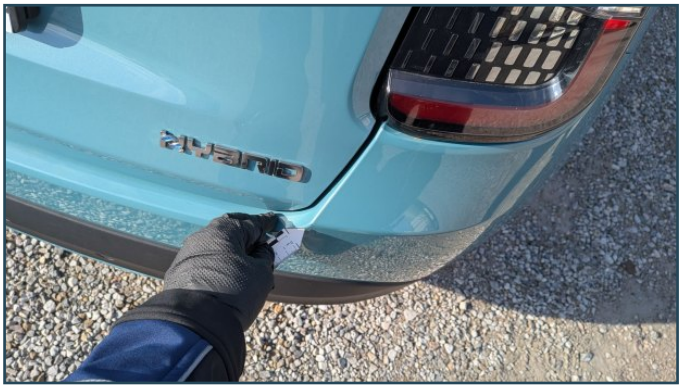
Zdjęcia uszkodzeń

Nazwa elementu	Rodzaj uszkodzenia
Pokrywa przednia	Zarysowanie
Listwa łukowa błotnika przedniego lewego	Zarysowanie
Listwa łukowa błotnika tylnego lewego	Zarysowanie
Drzwi tylne lewe	Zarysowanie
Pokrywa tylna	Zarysowanie
Zderzak tylny	Zarysowanie
Zderzak tylny	Odpryski lakieru
Drzwi przednie prawe	Odpryski lakieru

Nazwa elementu	Rodzaj uszkodzenia
Tapicerka drzwi tylnych lewych	Zarysowanie
