Ekspertyza pojazdu

Zleceniodawca:	Vehis Finanse
Wykonawca:	Partner CRLS
Rzeczoznawca:	Bartosz Wnuk / Mateusz Keler
Nr zlecenia:	**VHS00982/26**
Data:	21 października 2026
Miejsce oględzin:	05-600 Grójec, Słomczyn, ul. Metalowa 10

Marka	Fiat
Model	600 24-
Numer rejestracyjny	PY4714J
Rok produkcji	2025
Numer VIN	ZFA5FBAT4SJ067794

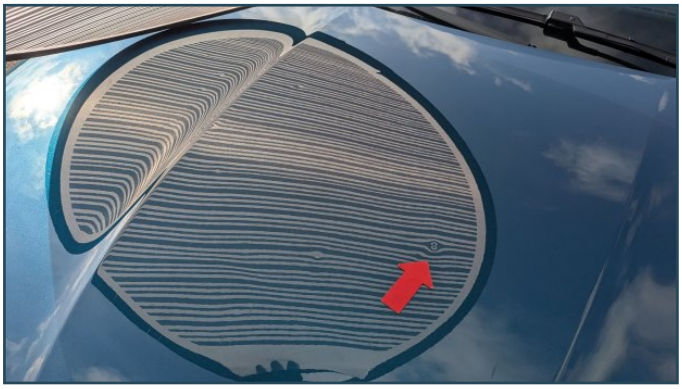
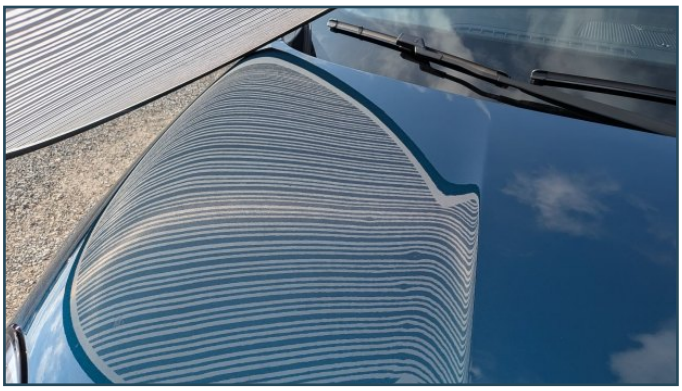
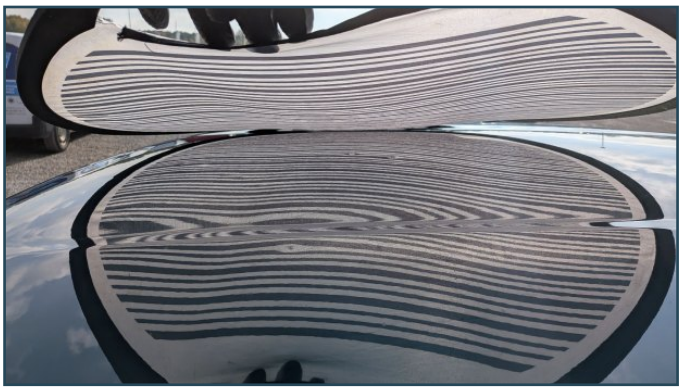
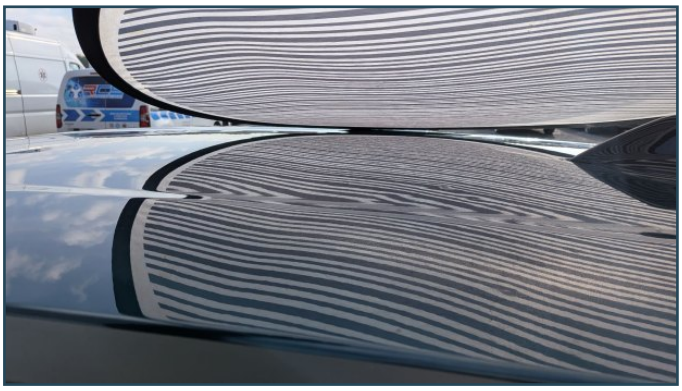
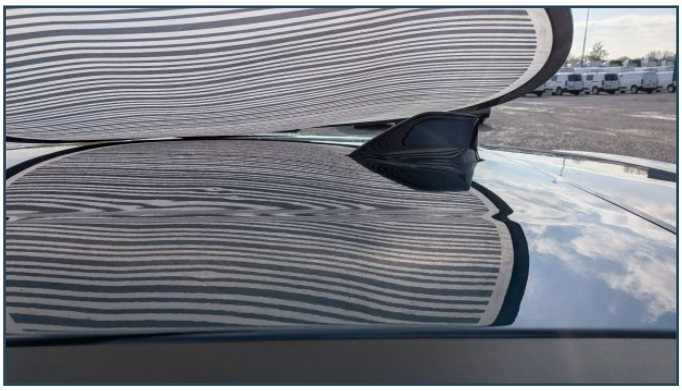
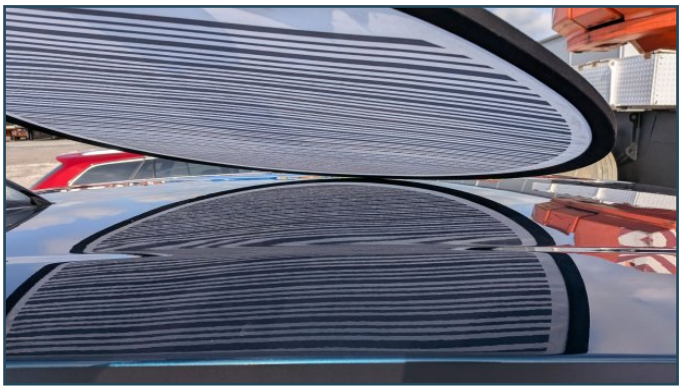
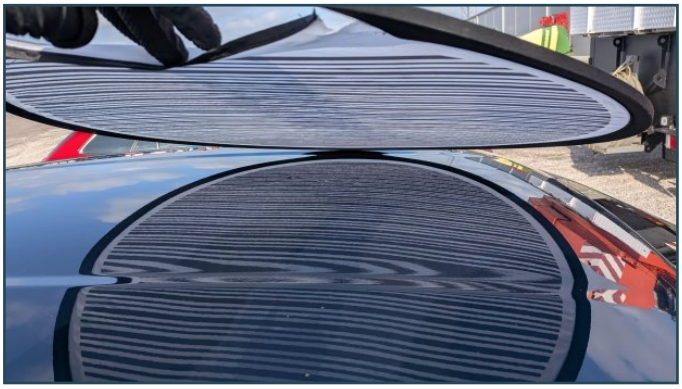
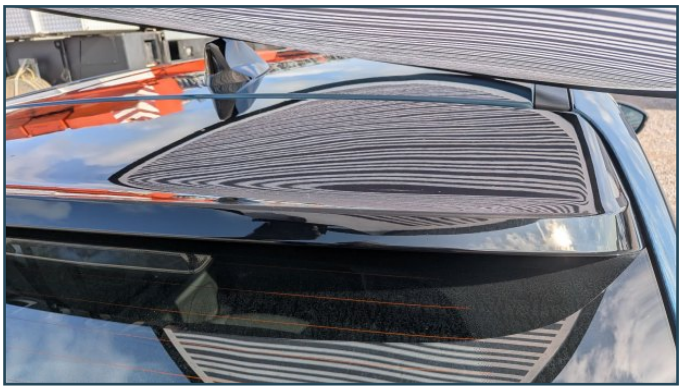
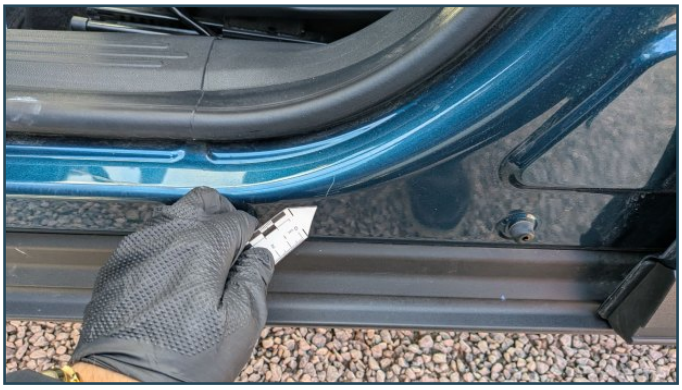
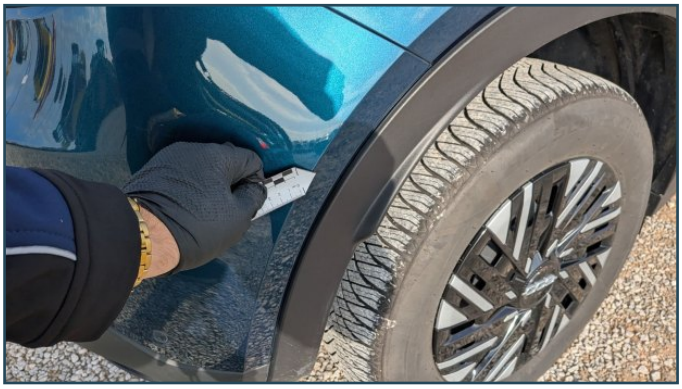
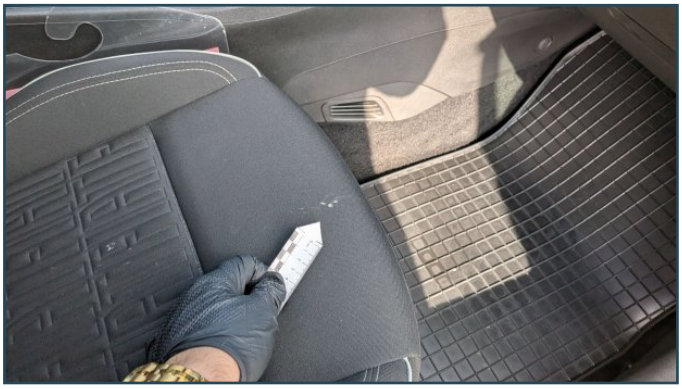
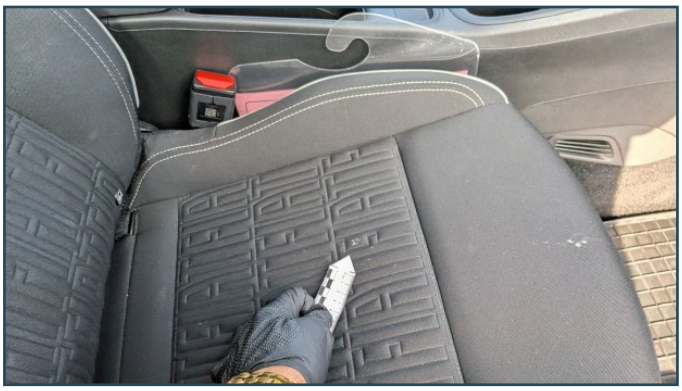
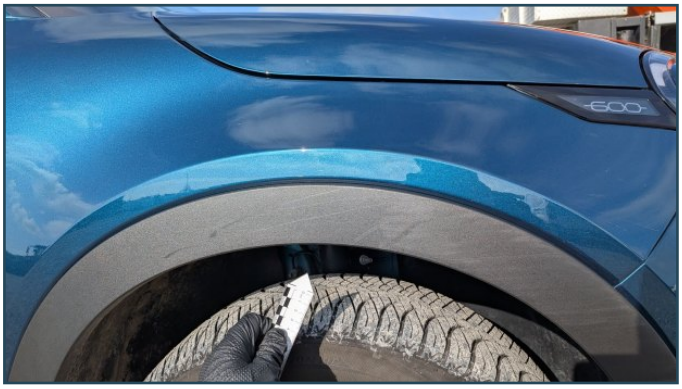
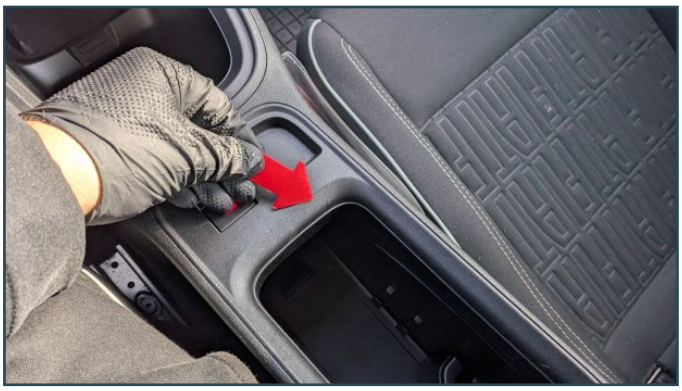
Zdjęcia uszkodzeń

Nazwa elementu	Rodzaj uszkodzenia
Listwa łukowa błotnika przedniego prawego	Zarysowanie
Zderzak przedni	Zarysowanie
Spoiler zderzaka przedniego	Zarysowanie
Pokrywa przednia	Element po gradobiciu
Dach stały	Element po gradobiciu
Rama dachu lewa	Element po gradobiciu
Nakładka pokrywy tylnej klapy	Element po gradobiciu
Drzwi przednie lewe	Zarysowanie, wgniecenie
Próg lewy	Zarysowanie
Zderzak tylny	Zarysowanie
Drzwi tylne prawe	Zarysowanie
Próg prawy	Zarysowanie
Lusterko prawe	Zarysowanie

Nazwa elementu	Rodzaj uszkodzenia
Tapicerka drzwi tylnych prawych	Zarysowanie
Fotel przedni prawy	Zabrudzenie
Deska rozdzielcza	Zarysowanie
Tunel środkowy	Zarysowanie
