Ekspertyza pojazdu

Zleceniodawca:	Vehis Finanse
Wykonawca:	Partner CRLS
Rzeczoznawca:	Bartosz Wnuk / Mateusz Keler
Nr zlecenia:	**VHS00989/26**
Data:	21 października 2026
Miejsce oględzin:	05-600 Grójec, Słomczyn, ul. Metalowa 10

Marka	Dacia
Model	Jogger 21-25
Numer rejestracyjny	WE7EW88
Rok produkcji	2024
Numer VIN	UU1DJF00173044078

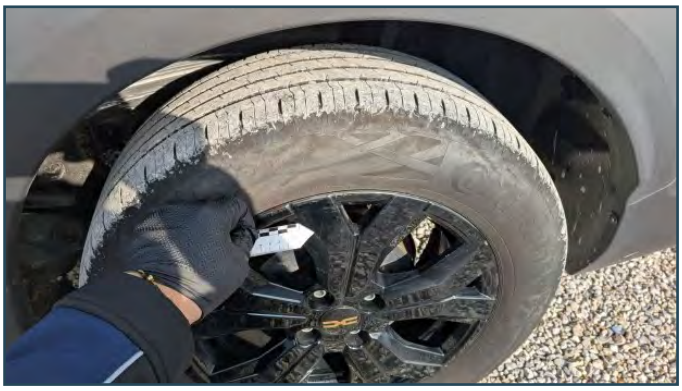
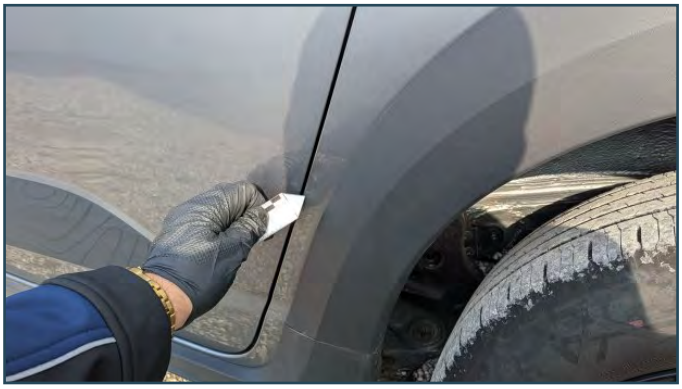
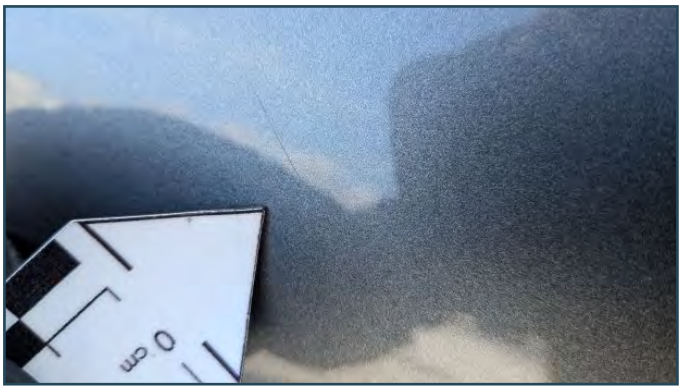
Zdjęcia uszkodzeń

Nazwa elementu	Rodzaj uszkodzenia
Szyba czołowa	Odpryski
Pokrywa przednia	Zarysowanie
Krata wlotu powietrza prawa	Zarysowanie
Zderzak przedni	Zarysowanie
Pokrywa przednia	Odpryski lakieru
Pokrywa przednia	Rdza/korozja
Spoiler zderzaka przedniego	Zarysowanie
Felga przednia prawa	Zarysowanie
Listwa łukowa błotnika przedniego prawego	Zarysowanie
Błotnik przedni prawy	Zarysowanie
Próg lewy	Zarysowanie, wgniecenie
Błotnik tylny lewy	Zarysowanie
Zderzak tylny	Zarysowanie
Pokrywa tylna	Zarysowanie
Błotnik tylny prawy	Zarysowanie
Drzwi tylne prawe	Zarysowanie
Lusterko prawe	Zarysowanie
