Ekspertyza pojazdu

Zleceniodawca:	Vehis Finanse
Wykonawca:	Partner CRLS
Rzeczoznawca:	Bartosz Wnuk / Mateusz Keler
Nr zlecenia:	**VHS00990/26**
Data:	26 października 2026
Miejsce oględzin:	05-600 Grójec, Słomczyn, ul. Metalowa 10

Marka	MG
Model	HS 23-24
Numer rejestracyjny	WE3ET63
Rok produkcji	2024
Numer VIN	LSJA24U93RN099720

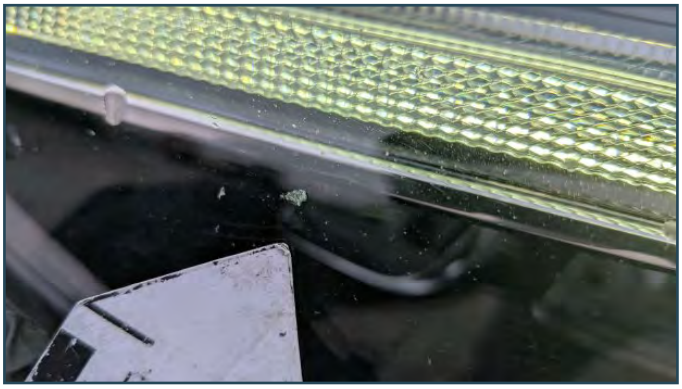
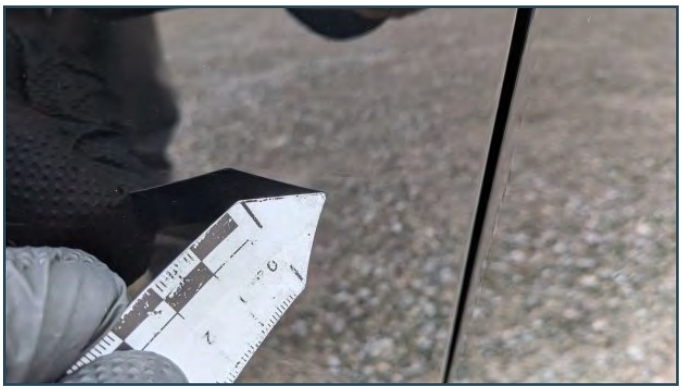
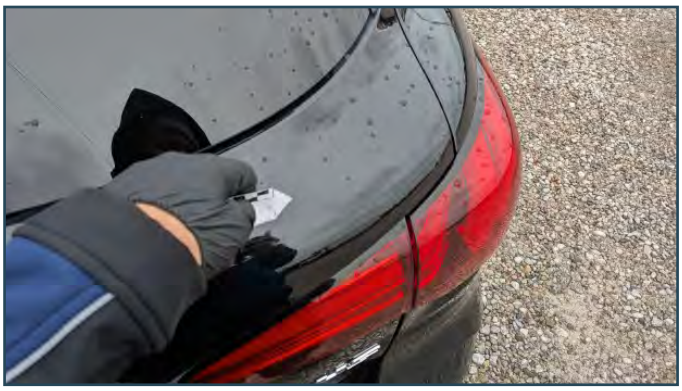
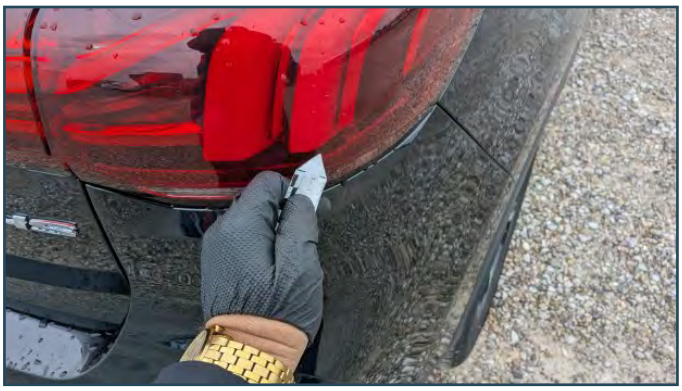
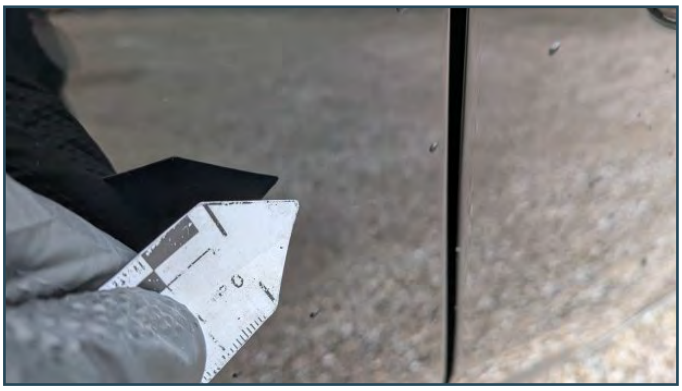
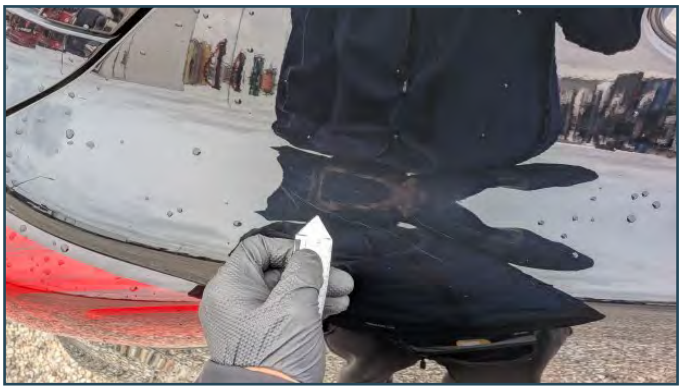
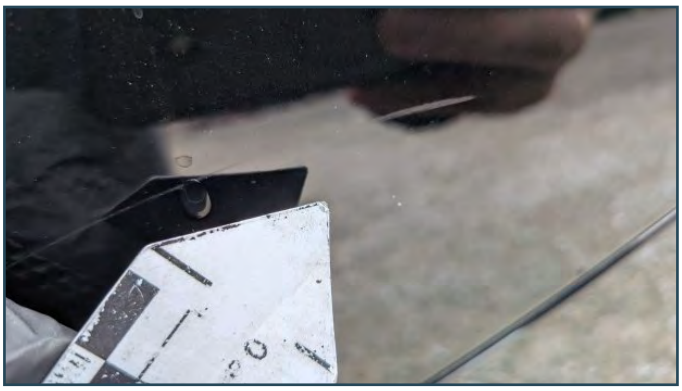
Zdjęcia uszkodzeń

Nazwa elementu	Rodzaj uszkodzenia
Szyba czołowa	Odpryski
Zderzak przedni	Zarysowanie
Zderzak przedni	Odpryski lakieru
Pokrywa przednia	Odpryski lakieru
Reflektor przedni lewy	Odpryski
Reflektor przedni prawy	Odpryski
Błotnik przedni lewy	Zarysowanie
Drzwi przednie lewe	Odpryski lakieru
Drzwi tylne lewe	Zarysowanie
Drzwi tylne lewe	Odpryski lakieru
Próg lewy	Zarysowanie
Błotnik tylny lewy	Zarysowanie
Zderzak tylny	Zarysowanie
Pokrywa tylna	Zarysowanie
Lampa tylna prawa	Zarysowanie
Błotnik tylny prawy	Zarysowanie, wgniecenie
Drzwi tylne prawe	Zarysowanie
Drzwi przednie prawe	Zarysowanie
Drzwi przednie prawe	Odpryski lakieru
Błotnik przedni prawy	Zarysowanie
