Ekspertyza pojazdu

Zleceniodawca:	Vehis Finanse
Wykonawca:	Partner CRLS
Rzeczoznawca:	Bartosz Wnuk / Mateusz Keler
Nr zlecenia:	**VHS01003/26**
Data:	27 października 2026
Miejsce oględzin:	05-600 Grójec, Słomczyn, ul. Metalowa 10

Marka	Kia
Model	XCeed 22-
Numer rejestracyjny	PY8824S
Rok produkcji	2023
Numer VIN	U5YH4F15GPL146531

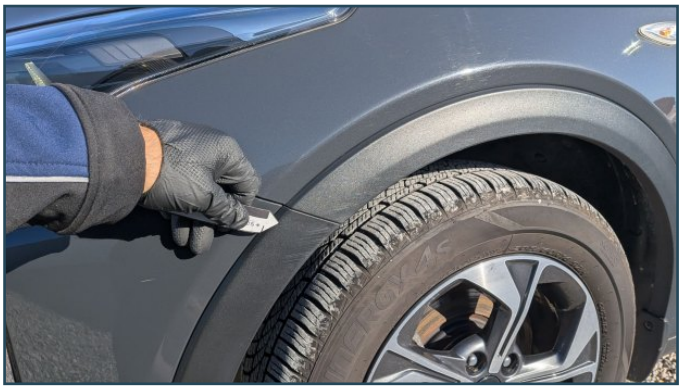
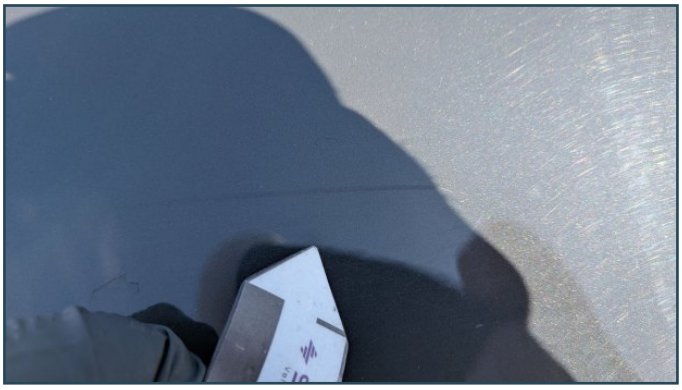
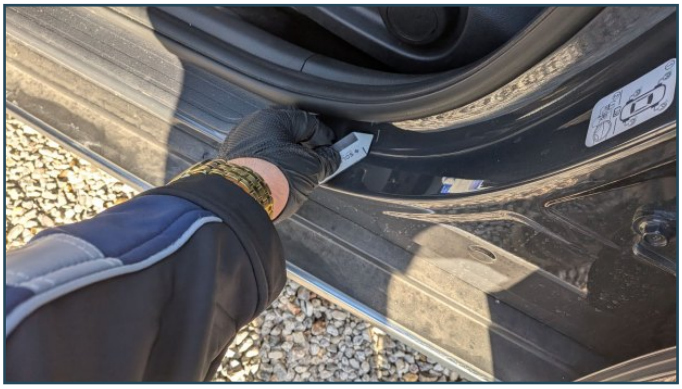
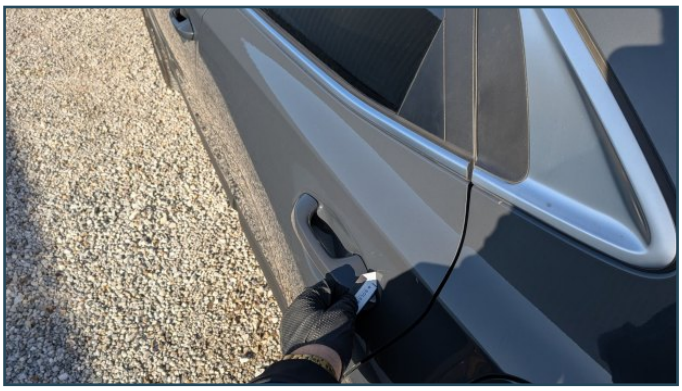
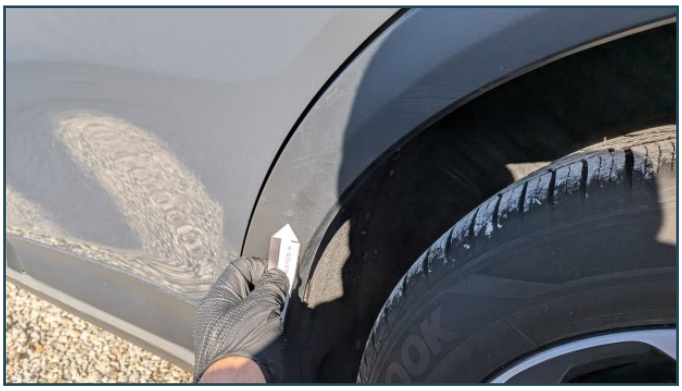
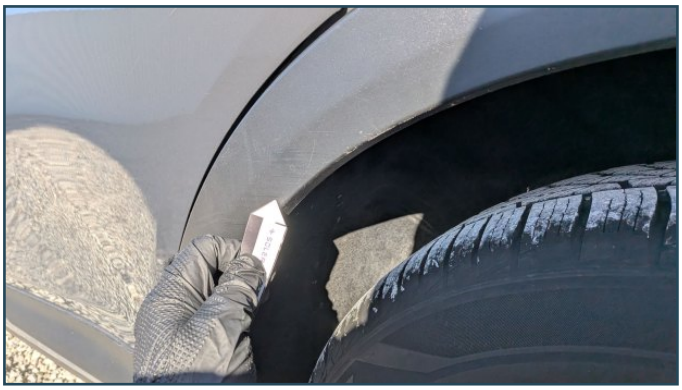
Zdjęcia uszkodzeń

Nazwa elementu	Rodzaj uszkodzenia
Zderzak przedni	Odpryski lakieru
Zderzak przedni	Zarysowanie
Listwa łukowa błotnika przedniego lewego	Zarysowanie
Pokrywa przednia	Zarysowanie
Szyba drzwi tylnych lewych	Zarysowanie
Próg lewy	Zarysowanie
Drzwi tylne lewe	Zarysowanie
Listwa łukowa błotnika tylnego lewego	Zarysowanie
Drzwi przednie prawe	Zarysowanie, wgniecenie
Drzwi przednie prawe	Odpryski lakieru
Dach stały	Destrukcja/uszkodzenie powłoki lakierniczej, np. Wskutek ptasich odchodów
Zderzak tylny	Zarysowanie

Na powłoce lakierniczej liczne drobne zarysowania charakterystyczne dla mycia w myjniach automatycznych - wskazana korekta lakieru.
