Ekspertyza pojazdu

Zleceniodawca:	Vehis Finanse
Wykonawca:	Partner CRLS
Rzeczoznawca:	Bartosz Wnuk / Mateusz Keler
Nr zlecenia:	**VHS00999/26**
Data:	27 października 2026
Miejsce oględzin:	05-600 Grójec, Słomczyn, ul. Metalowa 10

Marka	Mercedes-Benz
Model	C Klasa [W 206] 21-
Numer rejestracyjny	WB403CV
Rok produkcji	2023
Numer VIN	W1KAF4BB2PR119804

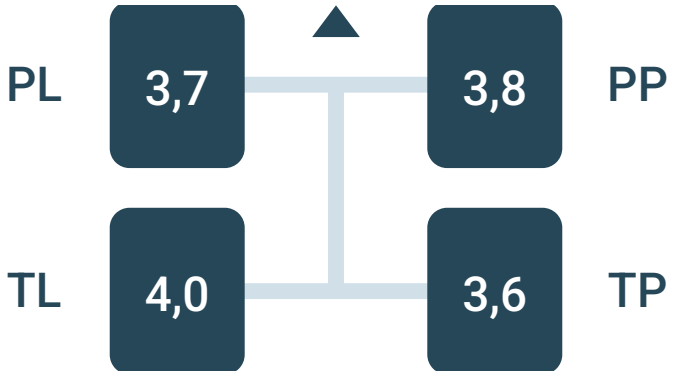
Numer i nazwa elementu	Przedział grubości powłoki [µm]
1. Pokrywa przednia	Do 150
2. Błotnik przedni lewy	Do 150
3. Słupek przedni lewy	Do 150
4. Drzwi przednie lewe	Do 150
5. Dach	Do 150
6. Słupek środkowy lewy	Do 150
7. Próg lewy	Do 150
8. Drzwi tylne lewe	Do 150
9. Błotnik tylny lewy	Do 150
10. Pokrywa tylna	Do 150
11. Błotnik tylny prawy	Do 150
12. Drzwi tylne prawe	Do 150
13. Słupek środkowy prawy	Do 150
14. Próg prawy	Do 150
15. Drzwi przednie prawe	Do 150
16. Słupek przedni prawy	Do 150
17. Błotnik przedni prawy	Do 150

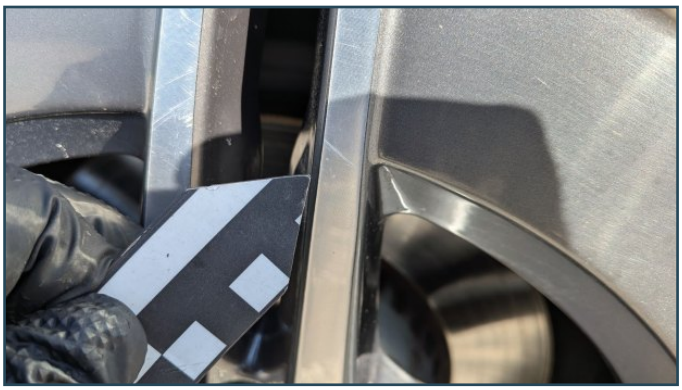
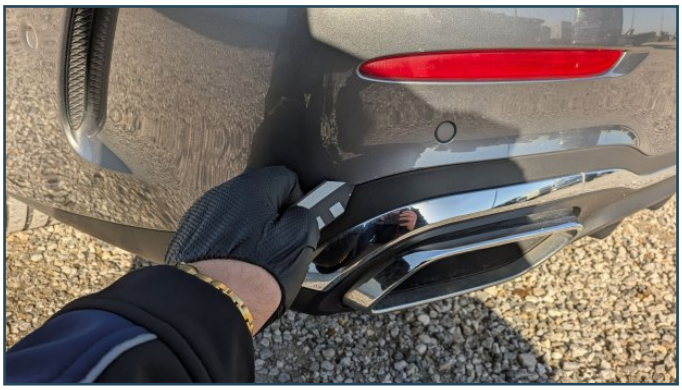
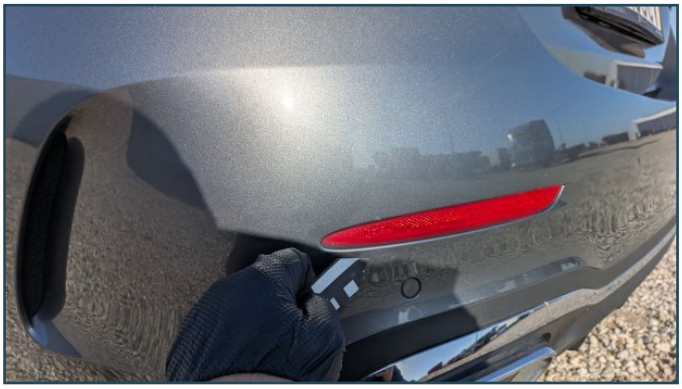
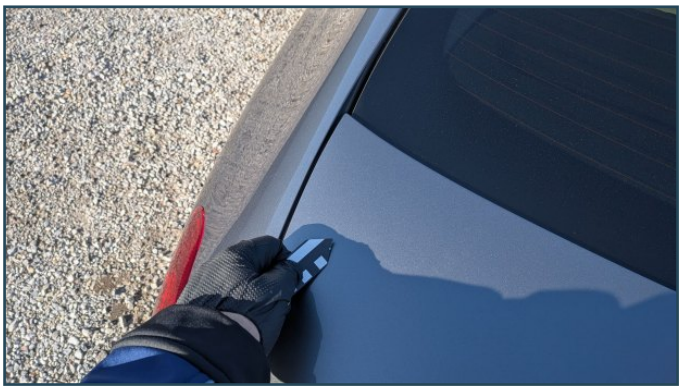
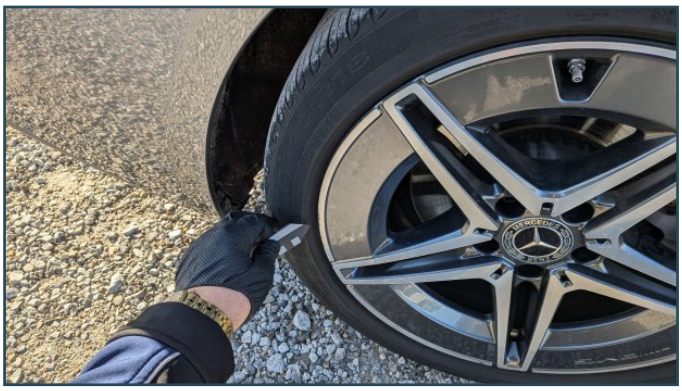
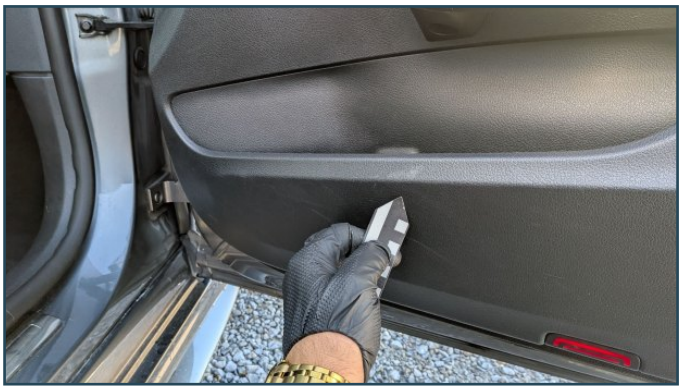
Zdjęcia uszkodzeń

Ogumienie niejednorodne na osi przedniej. nierównomierne zużycie bieżnika. opona przednia lewa - uszkodzenie boku opony. opona tylna prawa - pęknięcia na boku opony.

Nazwa elementu	Rodzaj uszkodzenia
Listwa szyby czołowej lewa	Zarysowanie
Felga przednia prawa	Zarysowanie
Zderzak przedni	Zarysowanie
Zderzak przedni	Pęknięcie
Listwa chrom. zderzaka przedniego lewa	Pęknięcie
Felga przednia lewa	Zarysowanie
Błotnik przedni lewy	Zarysowanie
Nakładka progu lewego	Pęknięcie
Drzwi przednie lewe	Zarysowanie, wgniecenie
Drzwi tylne lewe	Zarysowanie, wgniecenie
Próg lewy	Zarysowanie
Felga tylna lewa	Zarysowanie
Zderzak tylny	Zarysowanie
Listwa chrom. zderzaka tylnego lewa	Zarysowanie
Listwa chrom. zderzaka tylnego lewa	Pęknięcie
Pokrywa tylna	Zarysowanie
Felga tylna prawa	Zarysowanie
Drzwi tylne prawe	Zarysowanie
Nakładka progu prawego	Zarysowanie
Nakładka progu prawego	Pęknięcie
Próg prawy	Wgniecenie
