Ekspertyza pojazdu

Zleceniodawca:	Vehis Finanse
Wykonawca:	Partner CRLS
Rzeczoznawca:	Bartosz Wnuk / Mateusz Keler
Nr zlecenia:	**VHS00998/26**
Data:	27 października 2026
Miejsce oględzin:	05-600 Grójec, Słomczyn, ul. Metalowa 10

Marka	Jaecoo
Model	J7 24-
Numer rejestracyjny	GA168LR
Rok produkcji	2024
Numer VIN	LVVDB21B4SC030097

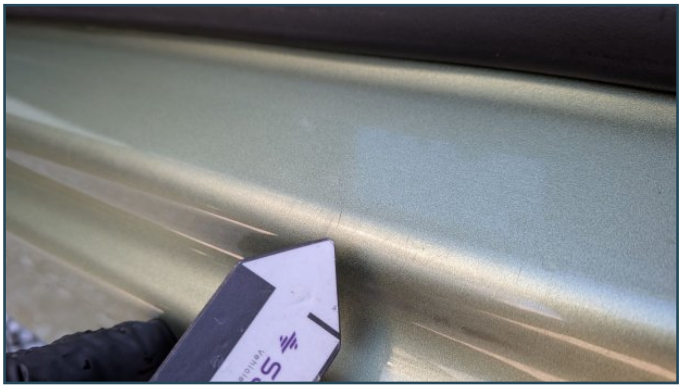
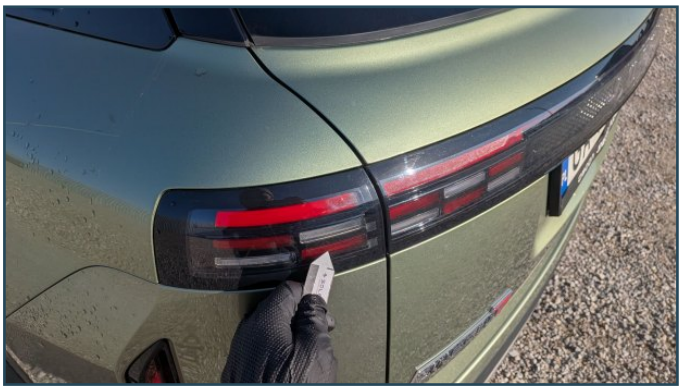
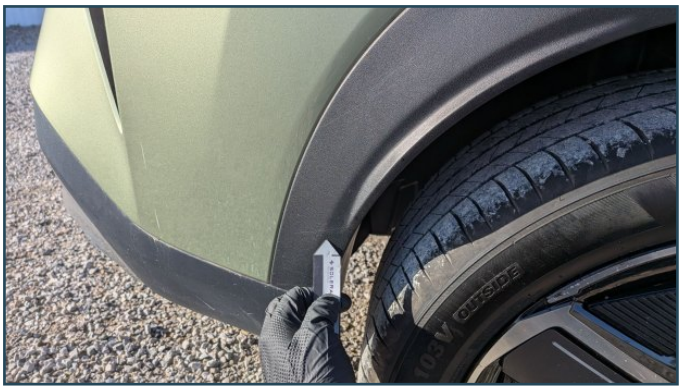
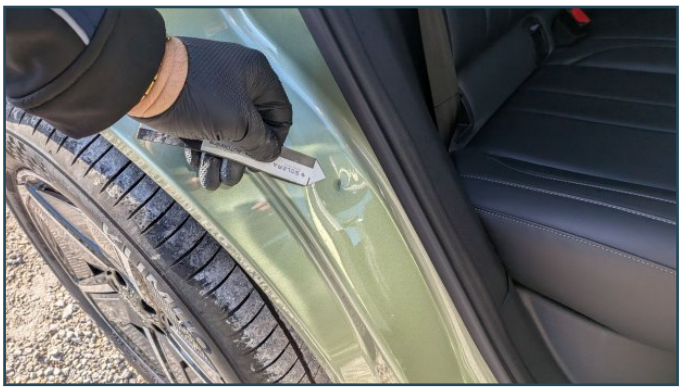
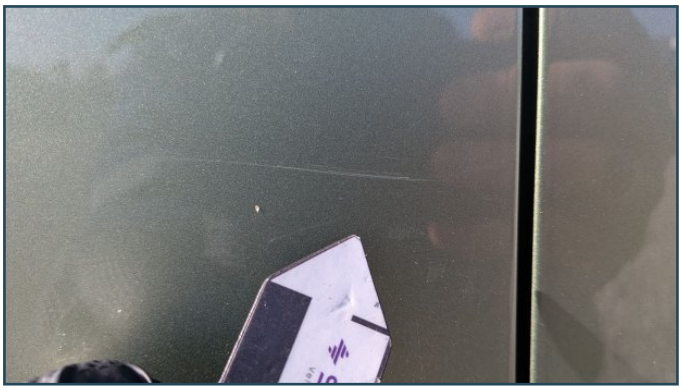
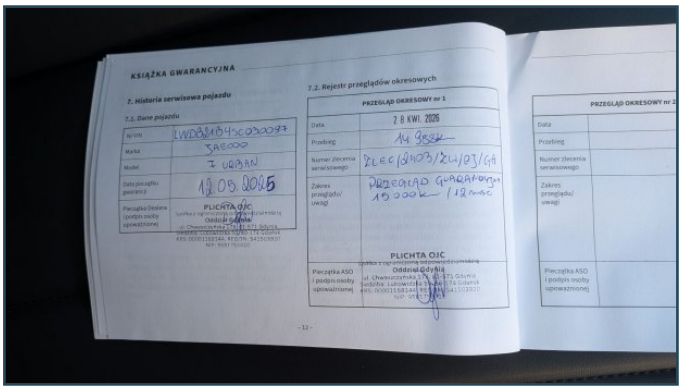
Zdjęcia uszkodzeń

Nazwa elementu	Rodzaj uszkodzenia
Słupek przedni lewy	Zarysowanie
Słupek przedni prawy	Zarysowanie
Rama drzwi przednich prawych	Zarysowanie
Felga przednia prawa	Zarysowanie
Drzwi tylne prawe	Zarysowanie, wgniecenie
Próg lewy	Zarysowanie
Lampa tylna lewa zewnętrzna	Zarysowanie
Spoiler zderzaka tylnego	Zarysowanie
Zderzak tylny	Zarysowanie
Listwa łukowa błotnika tylnego prawego	Zarysowanie
Felga tylna prawa	Zarysowanie
Błotnik tylny prawy	Zarysowanie, wgniecenie
Rama dachu prawa	Zarysowanie
Listwa drzwi przednich prawych	Zarysowanie
Próg prawy	Zarysowanie

Nazwa elementu	Rodzaj uszkodzenia
Fotel przedni lewy	Zabrudzenie
Dywanik kierowcy	Rozerwanie
