# Ekspertyza pojazdu

| Nr zlecenia: | **VHS00991/26** |

| Model | E Klasa Kombi [S 213] 20-23 |
| Numer rejestracyjny | LU941UW |

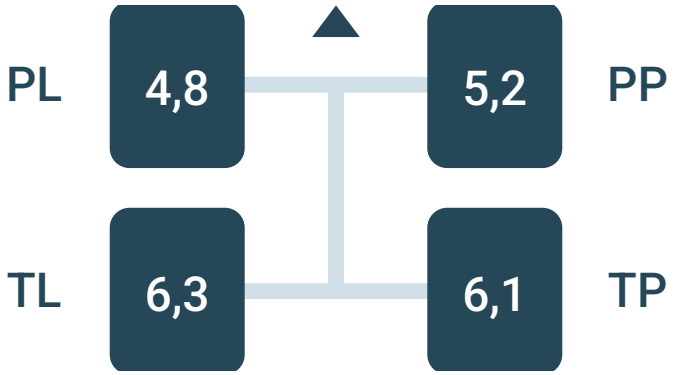
Wykonano pomiar ręczny grubości powłoki lakierowej [µm] w poszczególnych strefach. Rysunek poglądowy dla pojazdu osobowego.

| Numer i nazwa elementu | Przedział grubości powłoki [µm] |
|---|---|
| 2. Błotnik przedni lewy | 200 - 300 |
| 11. Błotnik tylny prawy | POW. 500 |
| 14. Próg prawy | 150 - 200 |

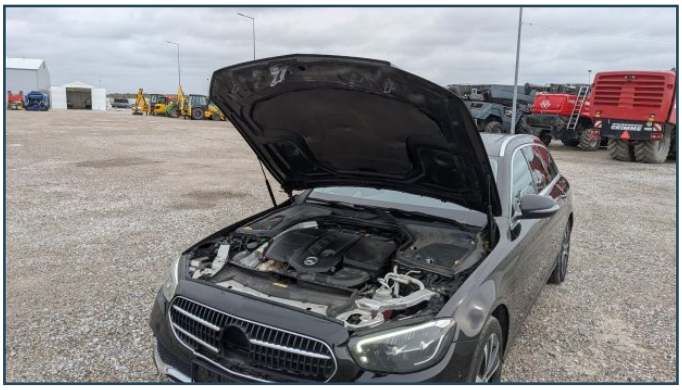
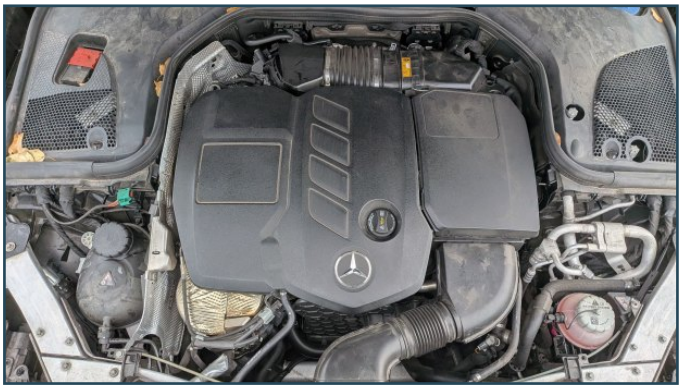
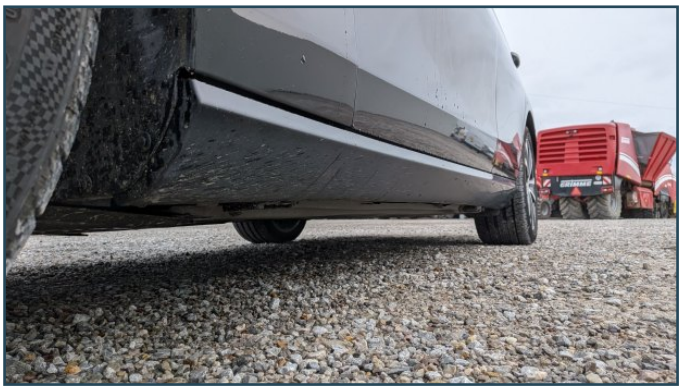
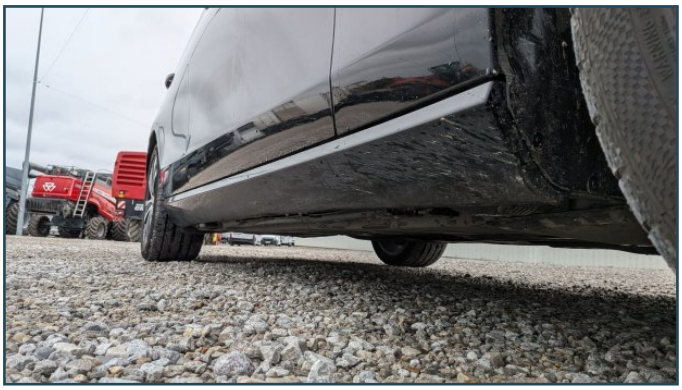
Asystent hamowania - zakres działania ograniczony. przegląd A5 po terminie o 7000 KM.

10.5°C
11:35
Aktywny asyst. hamowania
Zakres działania
ograniczony
patrz instrukcja obsługi

10.5°C
11:36
Aktywny asyst. hamowania
Zakres działania
ograniczony
patrz instrukcja obsługi

10.5°C
11:37
Przegląd A5
po 7798 km

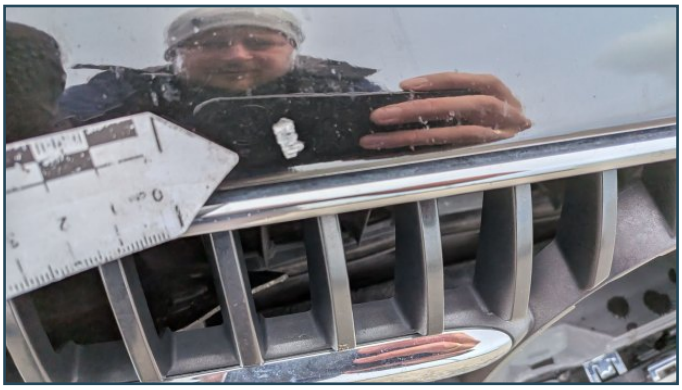
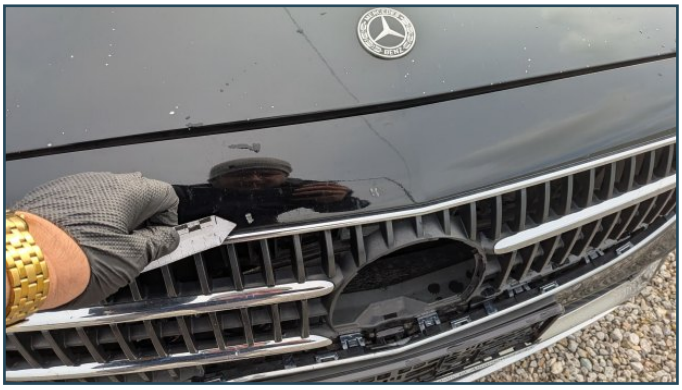
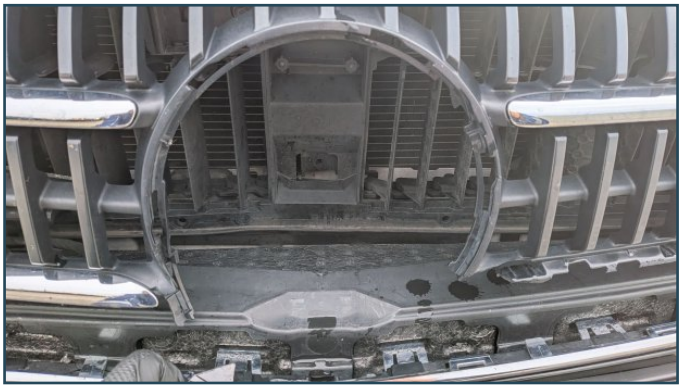
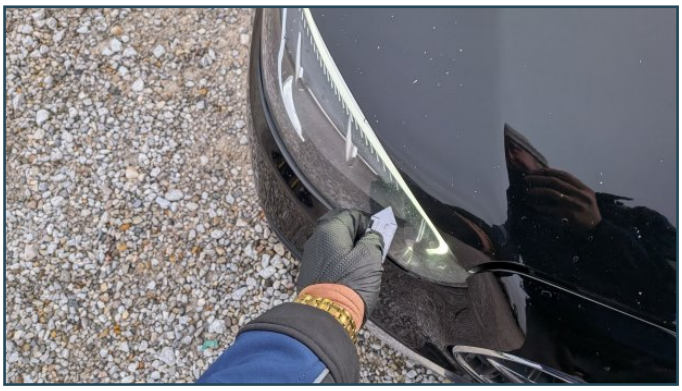
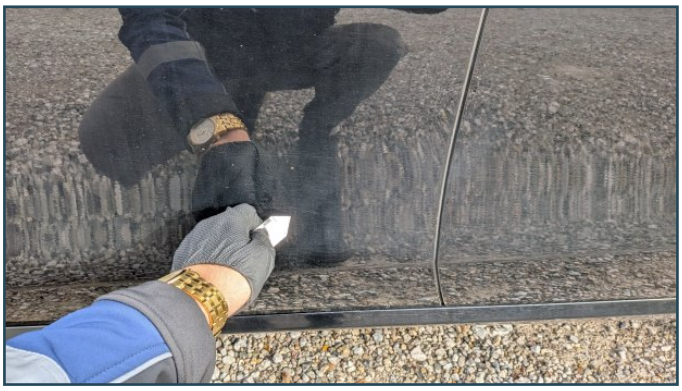
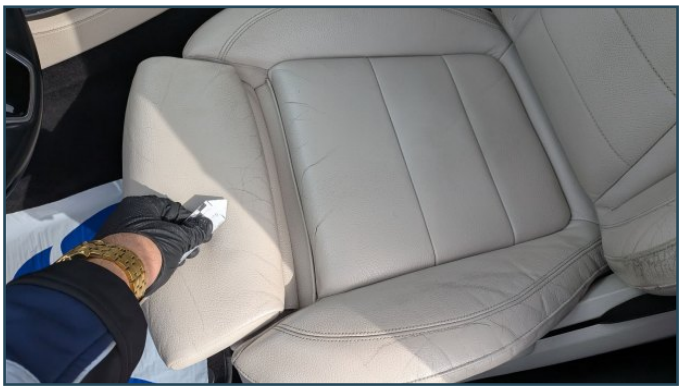
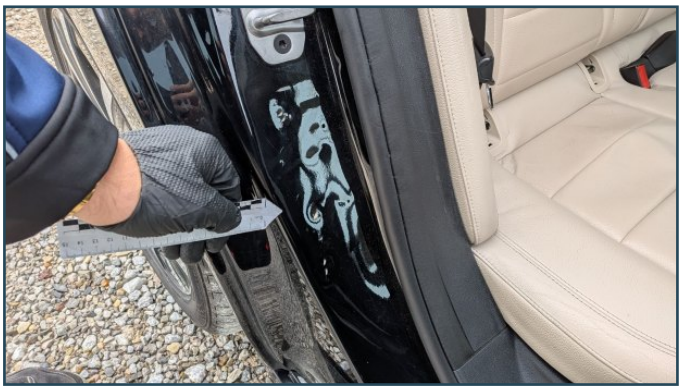
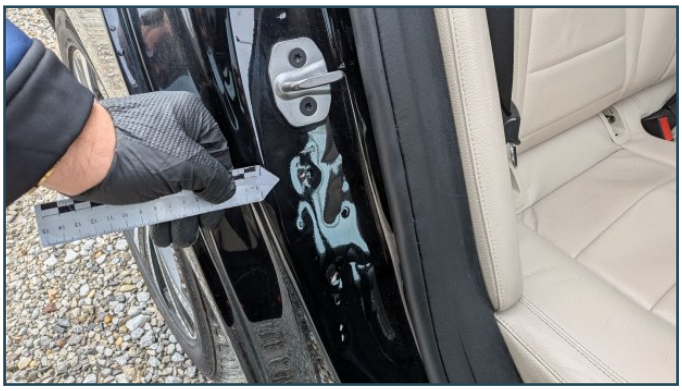
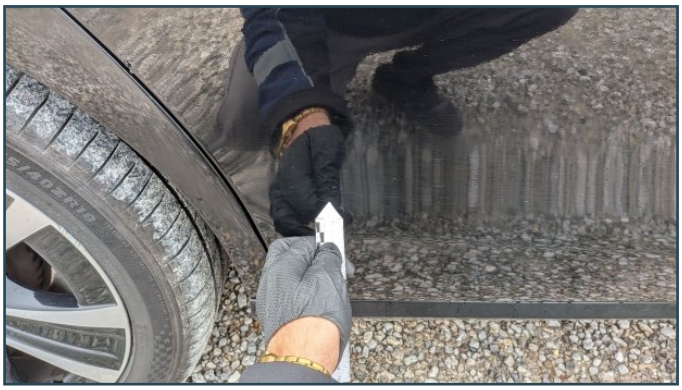
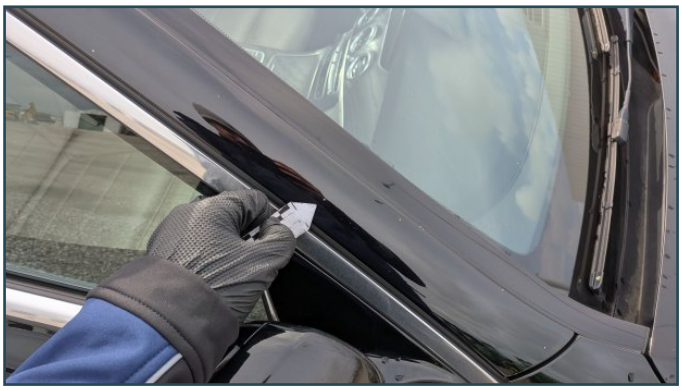
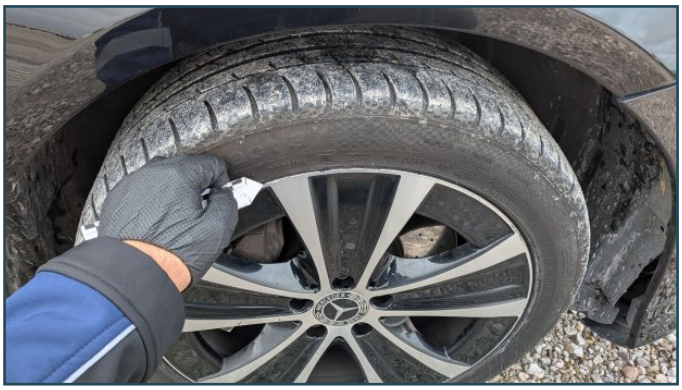
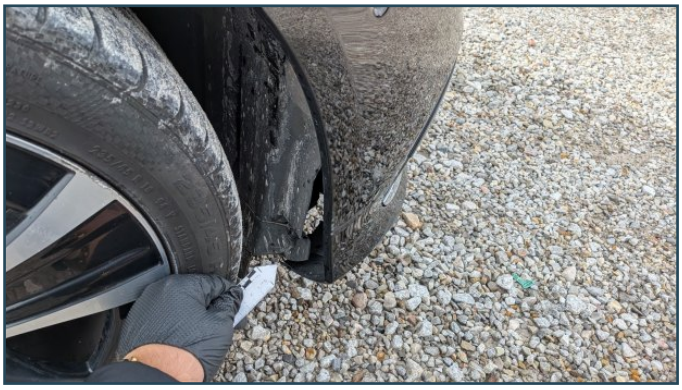
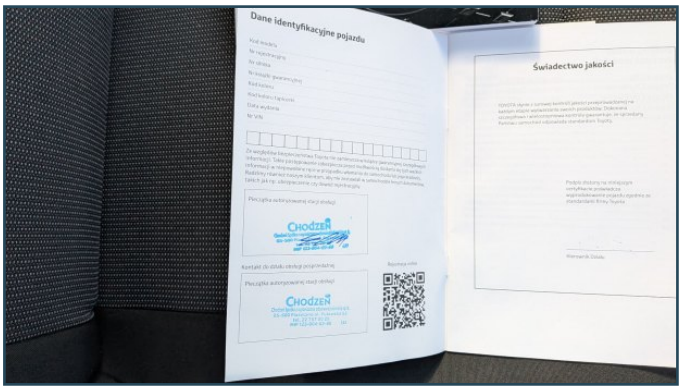
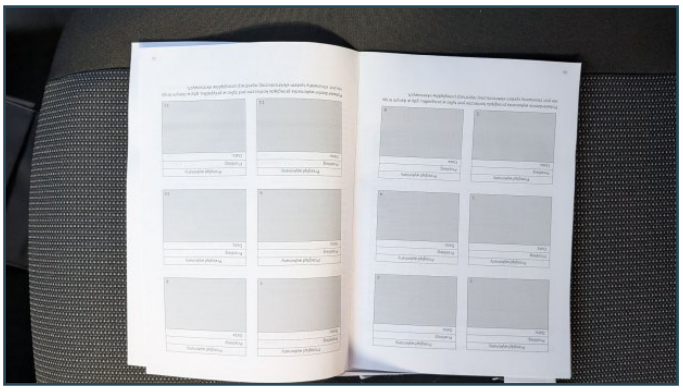
Ogólny stan wizualny nadwozia pojazdu: Nadmierne zużycie

| Nazwa elementu | Rodzaj uszkodzenia |
|---|---|
| Zderzak przedni | Zarysowanie |
| Zderzak przedni | Pęknięcie |
| Zderzak tylny | Zarysowanie, wgniecenie |
| Błotnik tylny prawy | Wgniecenie |
| Nadkole przednie prawe | Nieprawidłowy montaż |

Lakier posiada liczne drobne zarysowania - wymagane polerowanie. możliwe dodatkowe uszkodzenia widoczne po demontażu zderzaka przedniego.
