Ekspertyza pojazdu

Zleceniodawca:	Vehis Finanse
Wykonawca:	Partner CRLS
Rzeczoznawca:	Bartosz Wnuk / Mateusz Keler
Nr zlecenia:	**VHS01004/26**
Data:	29 października 2026
Miejsce oględzin:	05-600 Grójec, Słomczyn, ul. Metalowa 10

Marka	BMW
Model	X5 [G05] 18-23
Numer rejestracyjny	GSP6Y26
Rok produkcji	2020
Numer VIN	WBACV410909E17584

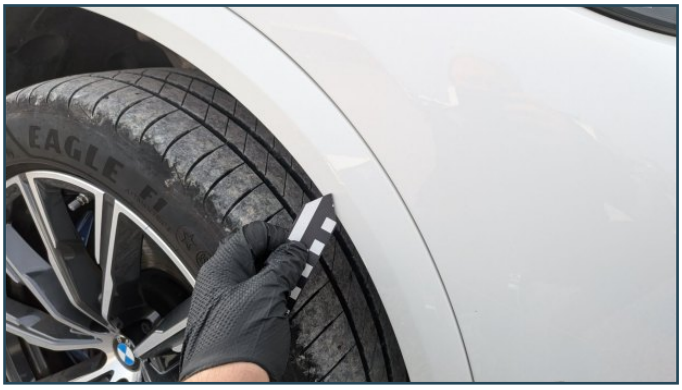
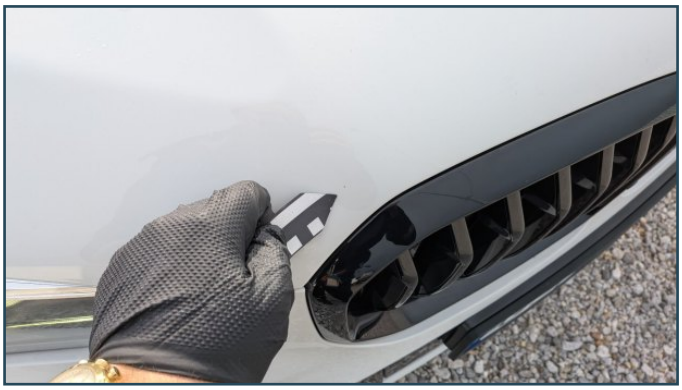
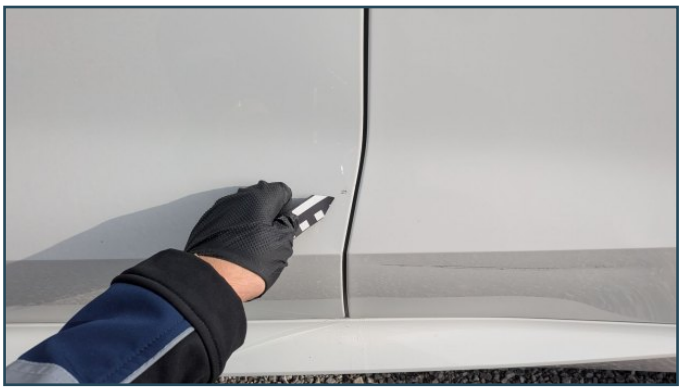
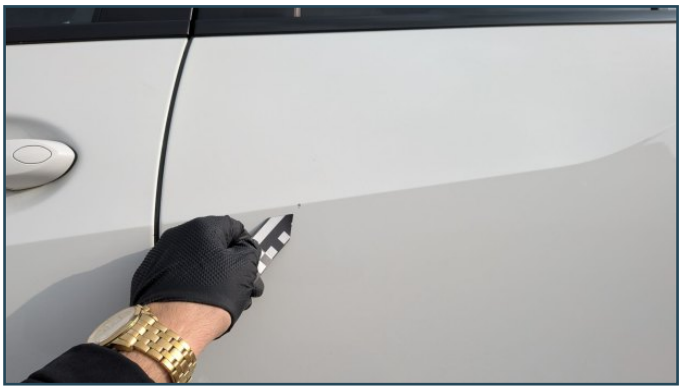
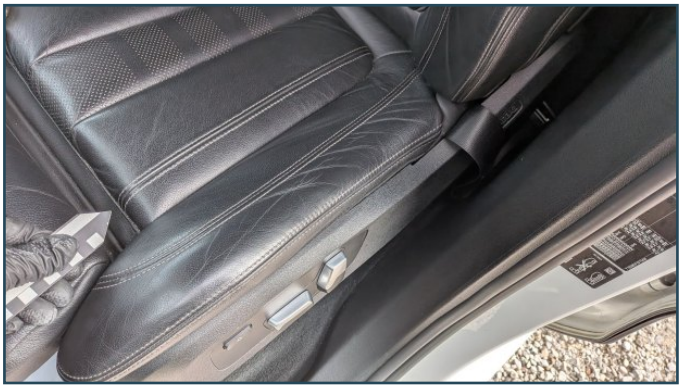
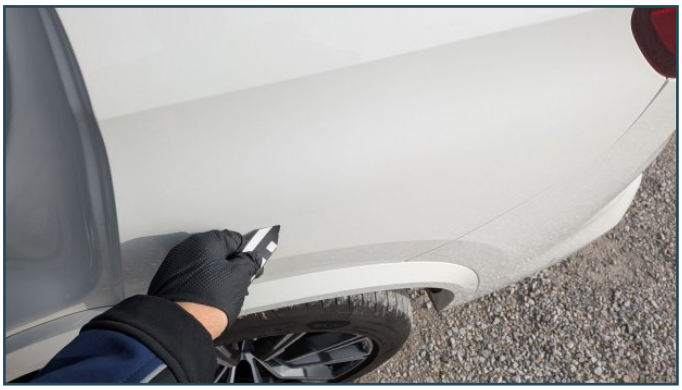
Zdjęcia uszkodzeń

Nazwa elementu	Rodzaj uszkodzenia
Szyba czołowa	Odpryski
Błotnik przedni prawy	Zarysowanie
Listwa łukowa błotnika przedniego prawego	Zaprawki lakiernicze
Pokrywa przednia	Odpryski lakieru
Zderzak przedni	Odpryski lakieru
Drzwi przednie lewe	Zarysowanie
Drzwi tylne lewe	Zarysowanie, wgniecenie
Drzwi tylne lewe	Odpryski lakieru
Próg lewy	Zarysowanie
Błotnik tylny lewy	Zarysowanie
Zderzak tylny	Nieprawidłowy montaż
Drzwi przednie prawe	Odpryski lakieru
