Ekspertyza pojazdu

Zleceniodawca:	Vehis Finanse
Wykonawca:	Partner CRLS
Rzeczoznawca:	Bartosz Wnuk / Mateusz Keler
Nr zlecenia:	**VHS00996/26**
Data:	26 października 2026
Miejsce oględzin:	05-600 Grójec, Słomczyn, ul. Metalowa 10

Marka	Opel
Model	Movano Heavy CDTI Euro 6 2179ccm - 140KM 3,5t 21-24
Numer rejestracyjny	WE7H012
Rok produkcji	2022
Numer VIN	VXEYDBPFCNG011460

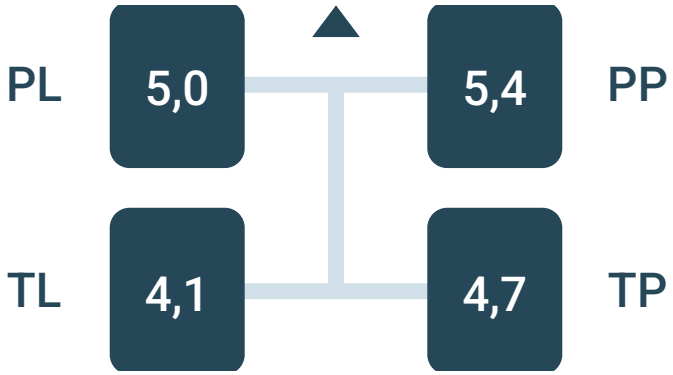
Wykonano pomiar ręczny grubości powłoki lakierowej [µm] w poszczególnych strefach. Rysunek poglądowy dla pojazdu dostawczego.

Numer i nazwa elementu	Przedział grubości powłoki [µm]
1. Pokrywa przednia	Do 150
2. Błotnik przedni lewy	Do 150
3. Słupek przedni lewy	Do 150
4. Drzwi przednie lewe	Do 150
5. Dach przód	Do 150
6. Dach bok lewy	Do 150
7. Słupek środkowy lewy	Do 150
8. Próg lewy	Do 150
9. Drzwi przesuwne lewe	Do 150
10. Bok tył lewy	Do 150
11. Słupek tylny lewy	Do 150
12. Drzwi tylne lewe	Do 150
13. Drzwi tylne prawe	Do 150
14. Bok tył prawy	Do 150
15. Drzwi przesuwne prawe	Do 150
16. Próg prawy	Do 150
17. Słupek środkowy prawy	Do 150
18. Drzwi przednie prawe	Do 150
19. Dach bok prawy	Do 150
20. Słupek przedni prawy	Do 150
21. Błotnik przedni prawy	Do 150

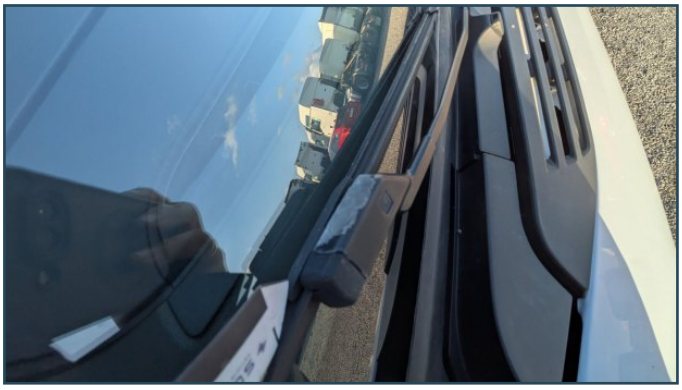
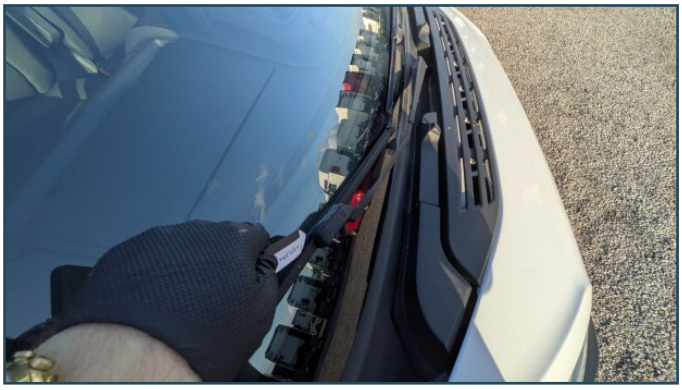
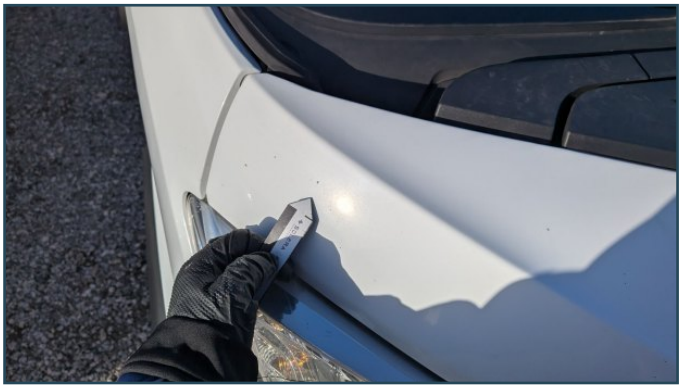
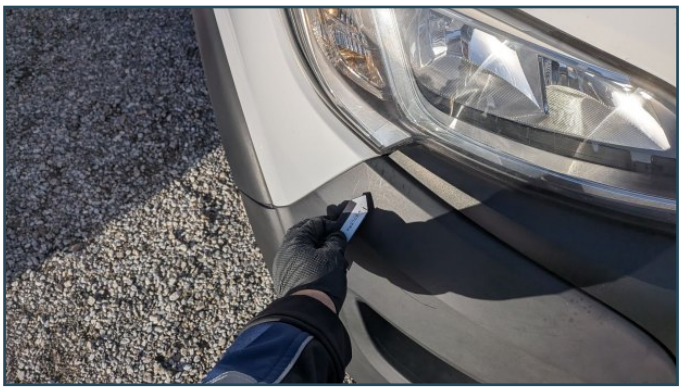
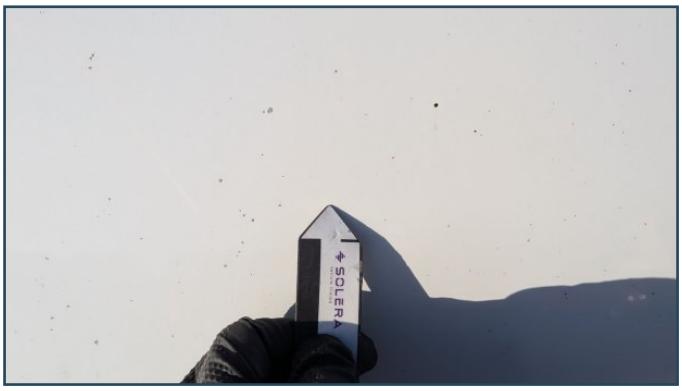
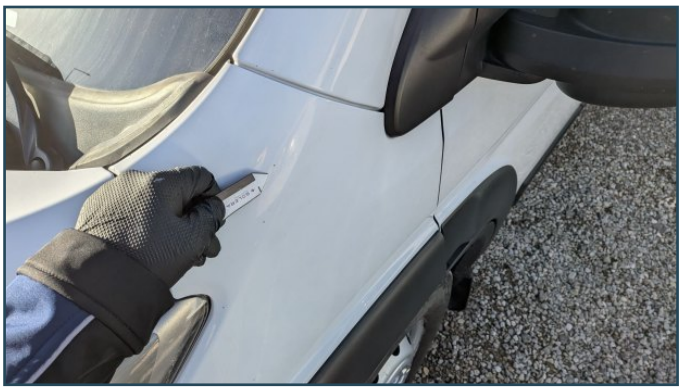
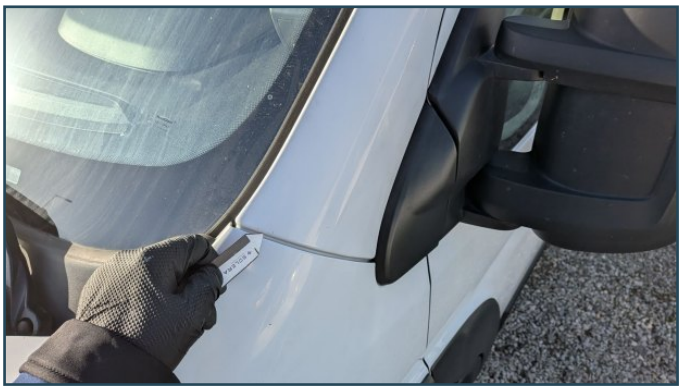
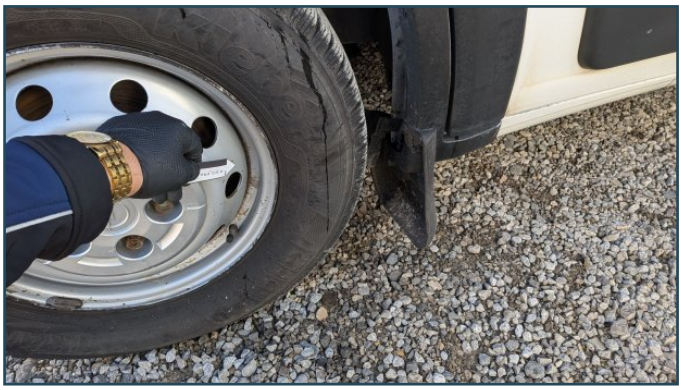
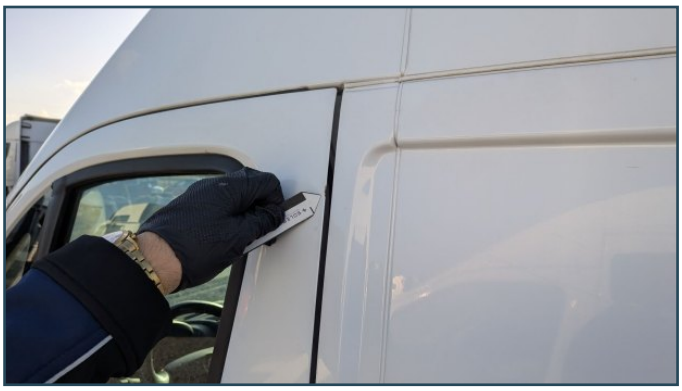
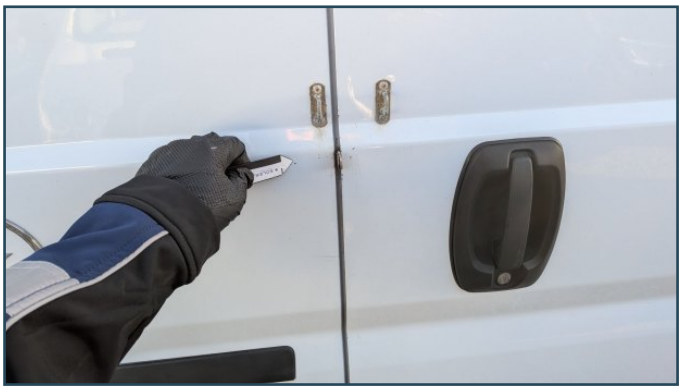
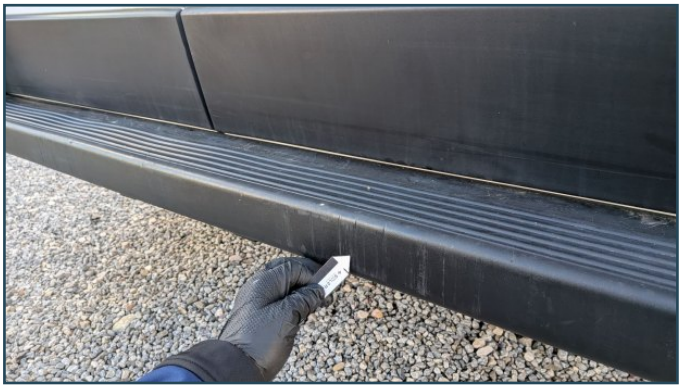
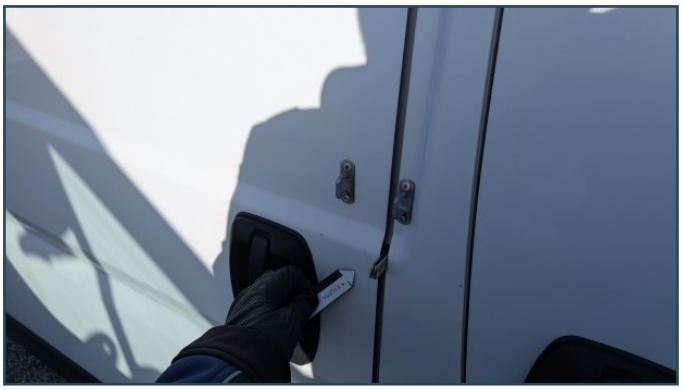
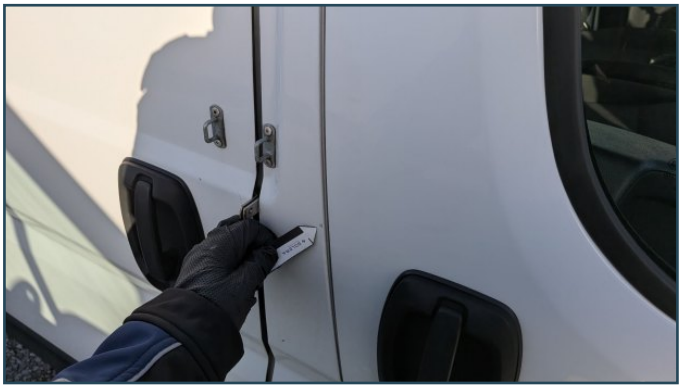
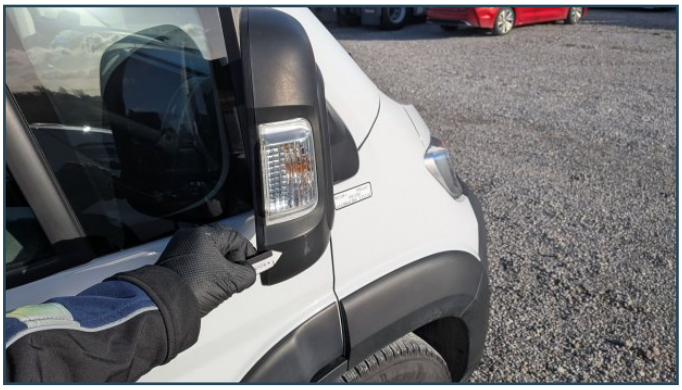
Zdjęcia uszkodzeń

Nazwa elementu	Rodzaj uszkodzenia
Szyba czołowa	Odpryski
Dach stały	Odpryski lakieru
Wycieraczki przednie	Rdza/korozja
Reflektor przedni prawy	Zarysowanie
Pokrywa przednia	Odpryski lakieru
Zderzak przedni	Zarysowanie
Błotnik przedni lewy	Odpryski lakieru
Słupek przedni lewy	Odpryski lakieru
Felga przednia lewa	Rdza/korozja
Drzwi przednie lewe	Zarysowanie
Drzwi przednie lewe	Rdza/korozja
Próg lewy	Zarysowanie
Drzwi/poszycie środkowe lewe	Odpryski lakieru
Drzwi/poszycie tylne lewe	Odpryski lakieru
Felga tylna lewa	Rdza/korozja
Drzwi tylne lewe	Zarysowanie
Zderzak tylny	Zarysowanie
Listwa drzwi tylnych lewych	Zarysowanie
Listwa drzwi tylnych prawych	Zarysowanie
Drzwi/poszycie środkowe prawe	Zarysowanie
Słupek środkowy prawy	Odpryski lakieru
Lusterko prawe	Zarysowanie

Nazwa elementu	Rodzaj uszkodzenia
Uszczelka drzwi tylnych lewych	Rozerwanie
Osłona termiczna drzwi tylnych lewych	Pęknięcie

Komentarz do stanu utrzymania nadwozia i wnętrza:
Widoczne ślady po naklejkach - wymagane polerowanie. osłona termiczna drzwi tylnych lewych - ubytek materiału.

Komentarz do jazdy próbnej:
Pojazd uruchomiony za pomocą boostera - akumulator całkowicie rozładowany. próba ruchowa niemożliwa - zablokowane koło tylne lewe. hamulec postojowy niesprawny.
