Ekspertyza pojazdu

Zleceniodawca:	Vehis Finanse
Wykonawca:	Partner CRLS
Rzeczoznawca:	Bartosz Wnuk / Mateusz Keler
Nr zlecenia:	**VHS01005/26**
Data:	29 października 2026
Miejsce oględzin:	05-600 Grójec, Słomczyn, ul. Metalowa 10

Marka	Audi
Model	A4 [8W] 19-24
Numer rejestracyjny	WE8X944
Rok produkcji	2023
Numer VIN	WAUZZZF48PN021300

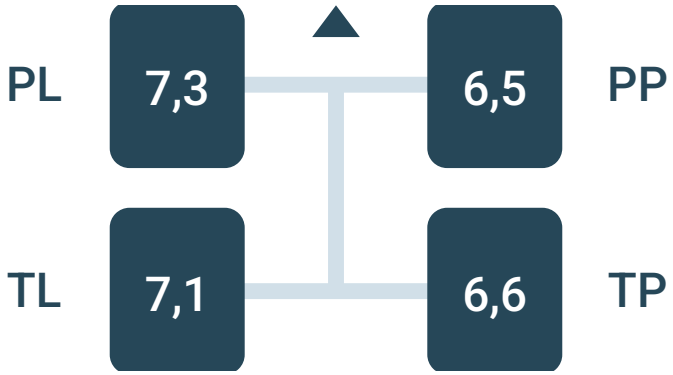
Numer i nazwa elementu	Przedział grubości powłoki [µm]
1. Pokrywa przednia	Do 150
2. Błotnik przedni lewy	Do 150
3. Słupek przedni lewy	Do 150
4. Drzwi przednie lewe	150 - 200
5. Dach	Do 150
6. Słupek środkowy lewy	150 - 200
7. Próg lewy	Do 150
8. Drzwi tylne lewe	Do 150
9. Błotnik tylny lewy	Do 150
10. Pokrywa tylna	Do 150
11. Błotnik tylny prawy	Do 150
12. Drzwi tylne prawe	Do 150
13. Słupek środkowy prawy	Do 150
14. Próg prawy	Do 150
15. Drzwi przednie prawe	150 - 200
16. Słupek przedni prawy	Do 150
17. Błotnik przedni prawy	Do 150

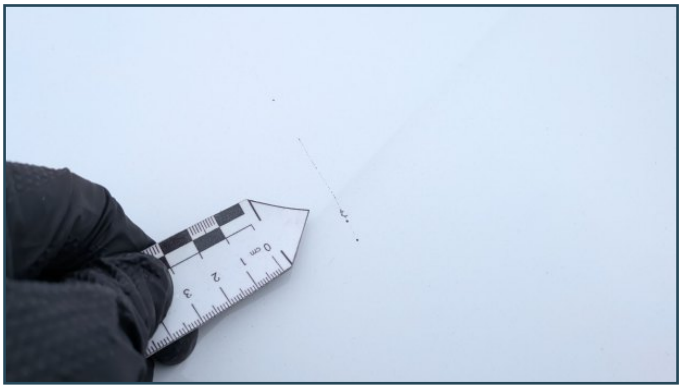
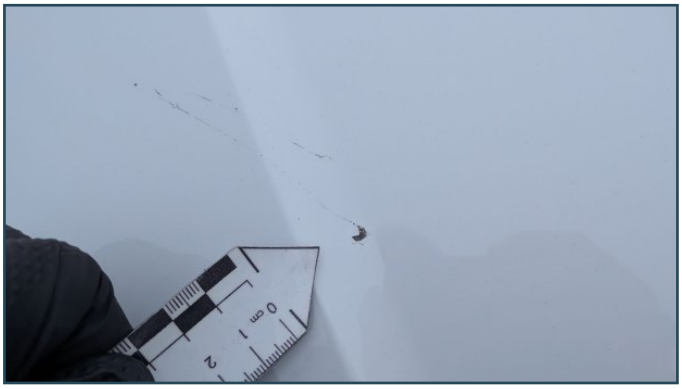
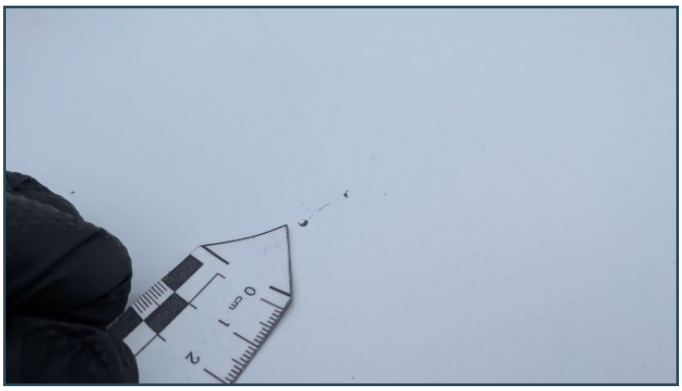
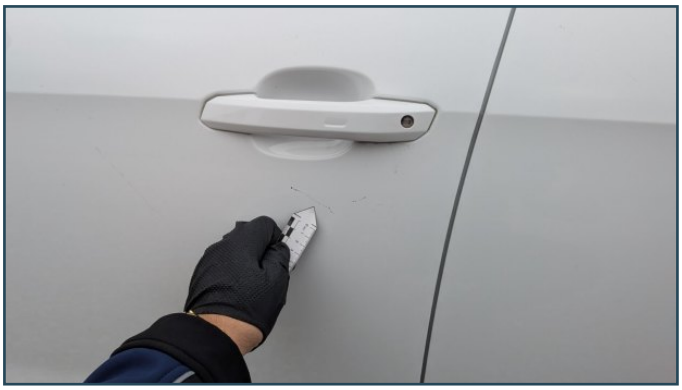
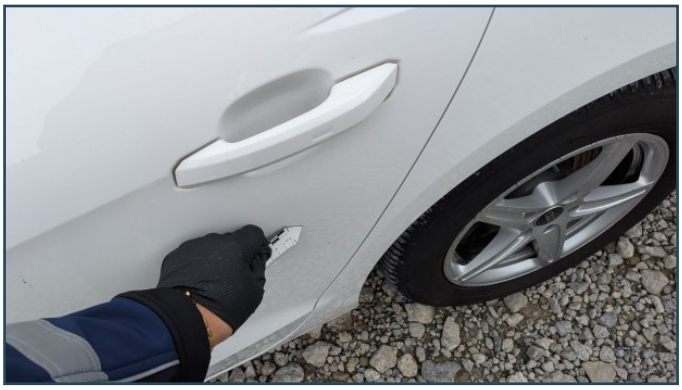
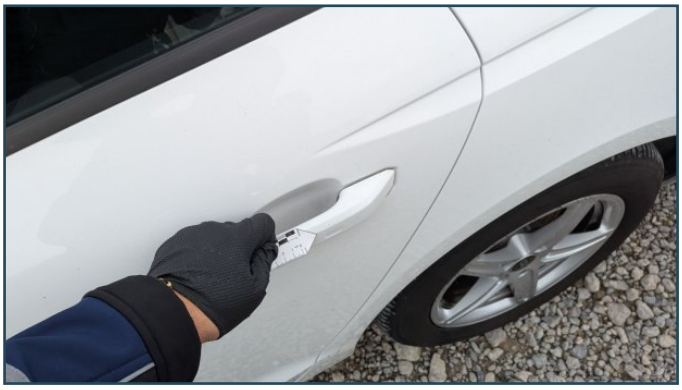
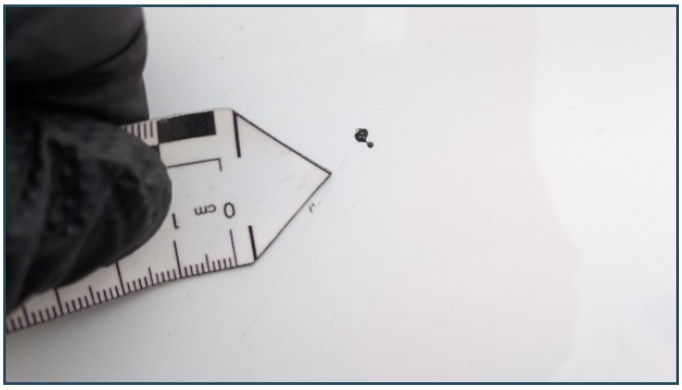
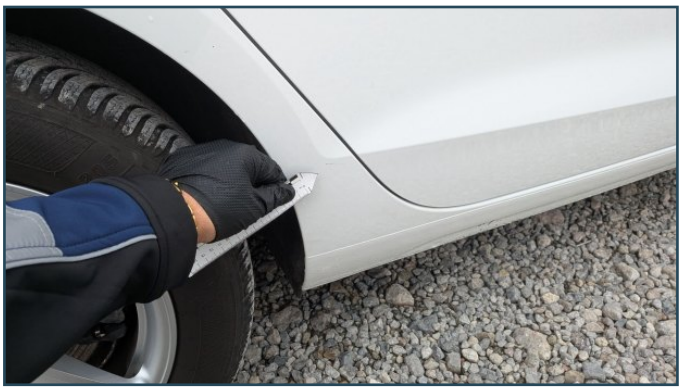
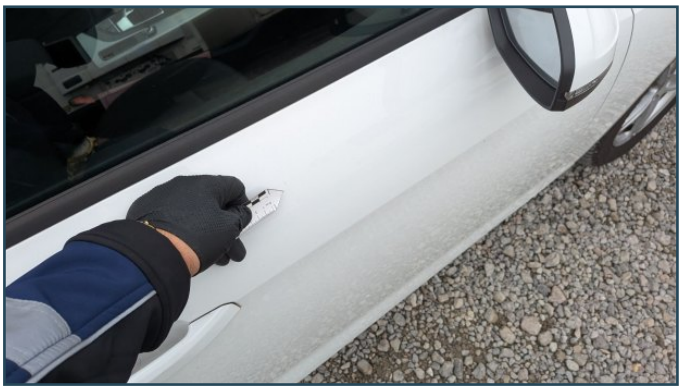
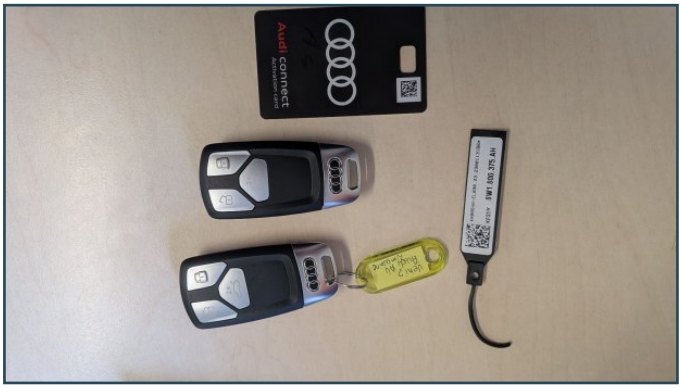
Zdjęcia uszkodzeń

Nazwa elementu	Rodzaj uszkodzenia
Szyba czołowa	Odpryski
Zderzak przedni	Zarysowanie
Zderzak tylny	Zarysowanie
Błotnik tylny prawy	Zarysowanie

Nazwa elementu	Rodzaj uszkodzenia
Tapicerka drzwi przednich lewych	Zarysowanie

Na karoserii ślady po naklejkach - wymagane polerowanie. na całym pojeździe widoczne ślady chemii/ kleju (m.in. pokrywa przednia, zderzak przedni, błotnik przedni lewy, słupek przedni lewy, drzwi przednie lewe, zderzak tylny) - część zarysowań może stanowić zanieczyszczenie (klej lub farba).
