Ekspertyza pojazdu

Zleceniodawca:	Vehis Finanse
Wykonawca:	Partner CRLS
Rzeczoznawca:	Bartosz Wnuk / Mateusz Keler
Nr zlecenia:	**VHS00994/26**
Data:	26 października 2026
Miejsce oględzin:	05-600 Grójec, Słomczyn, ul. Metalowa 10

Marka	Mercedes-Benz
Model	A Klasa Sedan [V 177] 22-25
Numer rejestracyjny	GA153KS
Rok produkcji	2023
Numer VIN	W1K3G8HB6RJ434482

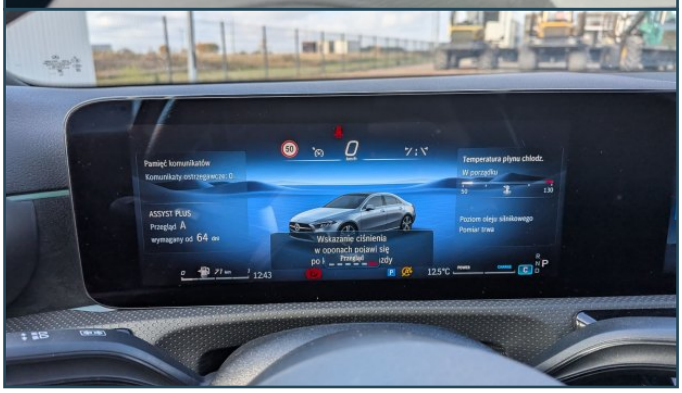
12:50
9390.8 km
59393 km
8.5°C

Przegląd A
wymagany od
64 dni
12:42
12.5°C

Pamięć komunikatów
ASSYST PLUS
Przegląd A
wymagany od 64 dni
Wskazanie ciśnienia
w oponach pojawi się
Temperatura płynu chłodz.
Poziom oleju silnikowego
12:43
12.5°C

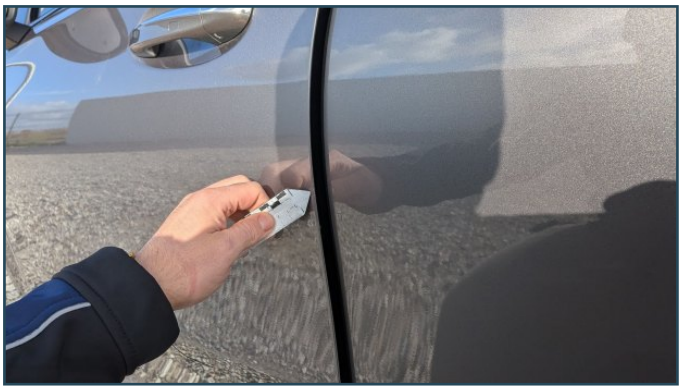
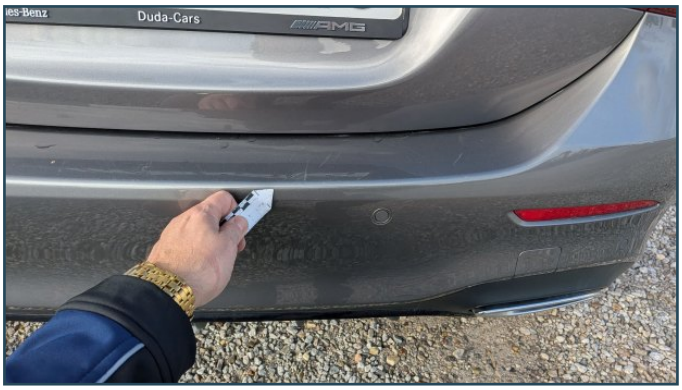
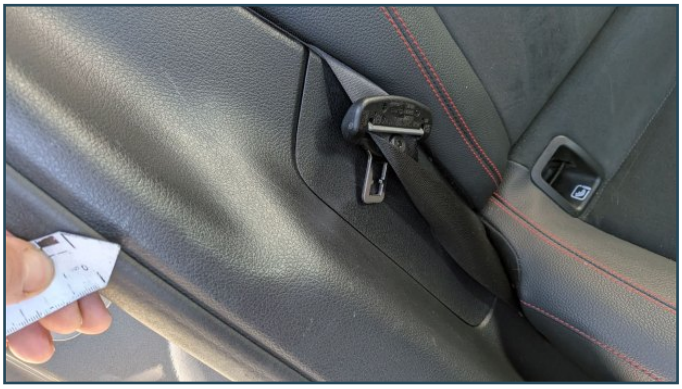
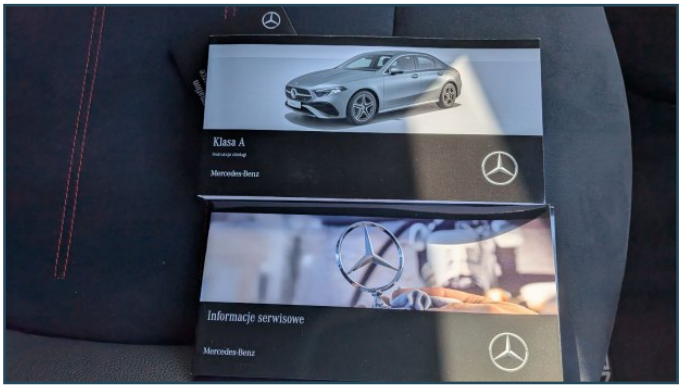
Zdjęcia uszkodzeń

Nazwa elementu	Rodzaj uszkodzenia
Szyba czołowa	Odpryski
Pokrywa przednia	Odpryski lakieru
Zderzak przedni	Zarysowanie
Krata wlotu powietrza prawa	Zarysowanie
Lusterko lewe	Zarysowanie
Słupek przedni lewy	Odpryski lakieru
Drzwi przednie lewe	Odpryski lakieru
Drzwi tylne lewe	Zarysowanie, wgniecenie
Osłona słupka c lewa	Zarysowanie
Zderzak tylny	Zarysowanie
Pokrywa tylna	Zarysowanie
Drzwi tylne prawe	Zarysowanie, wgniecenie
Błotnik tylny prawy	Zarysowanie
Osłona słupka c prawa	Zarysowanie

Nazwa elementu	Rodzaj uszkodzenia
Tapicerka drzwi tylnych lewych	Zarysowanie
Tapicerka drzwi przednich prawych	Zarysowanie
