Ekspertyza pojazdu

Zleceniodawca:	Vehis Finanse
Wykonawca:	Partner CRLS
Rzeczoznawca:	Bartosz Wnuk / Mateusz Keler
Nr zlecenia:	**VHS00995/26**
Data:	26 października 2026
Miejsce oględzin:	05-600 Grójec, Słomczyn, ul. Metalowa 10

Marka	BMW
Model	Seria 1 [F70] 24-
Numer rejestracyjny	SK3H122
Rok produkcji	2024
Numer VIN	WBA21GE0407R82109

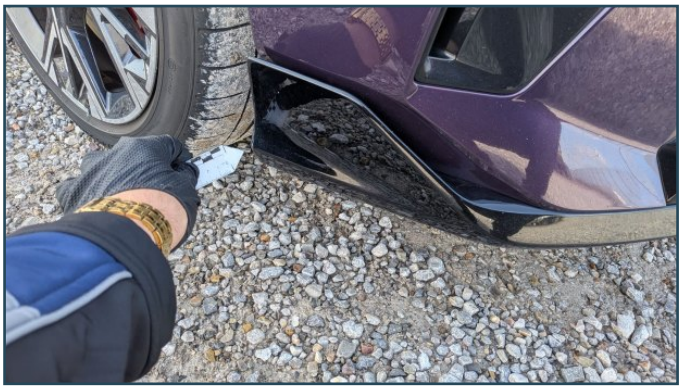
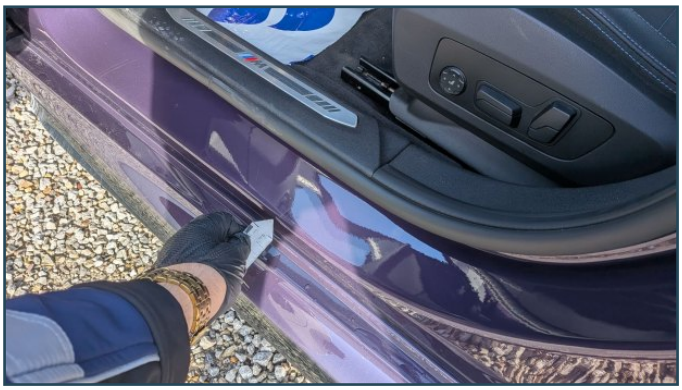
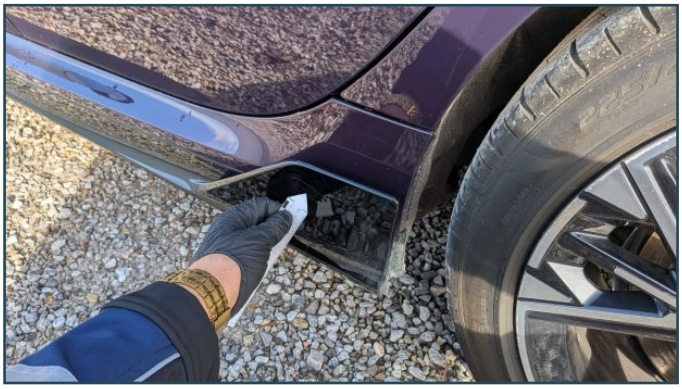
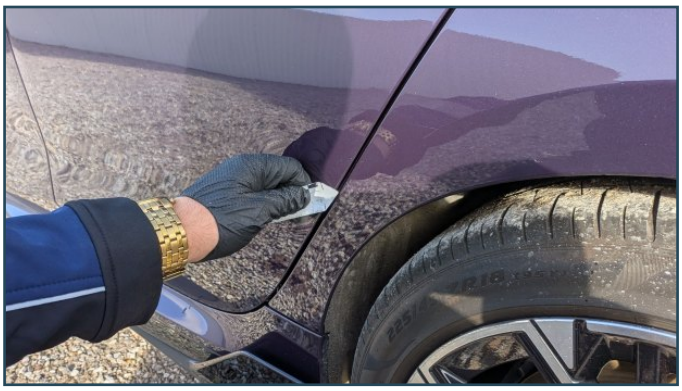
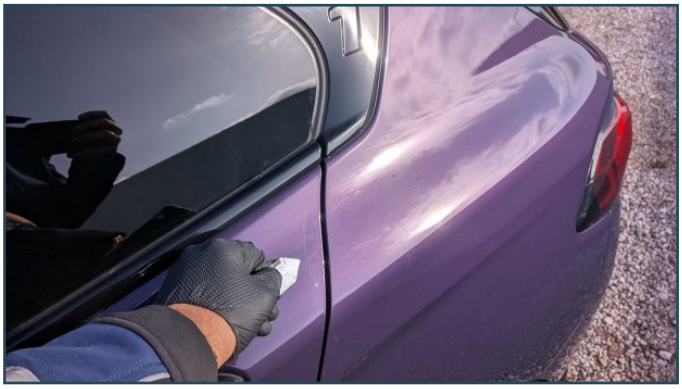
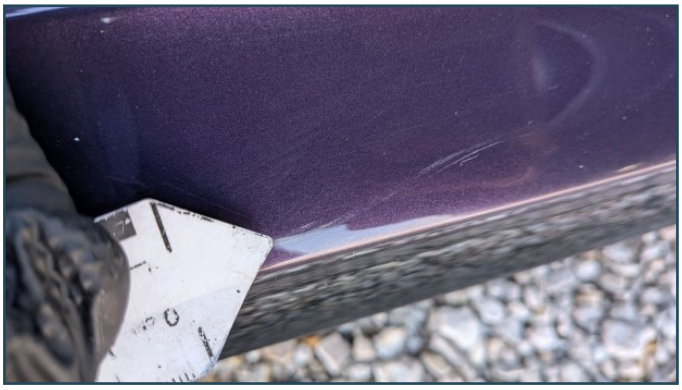
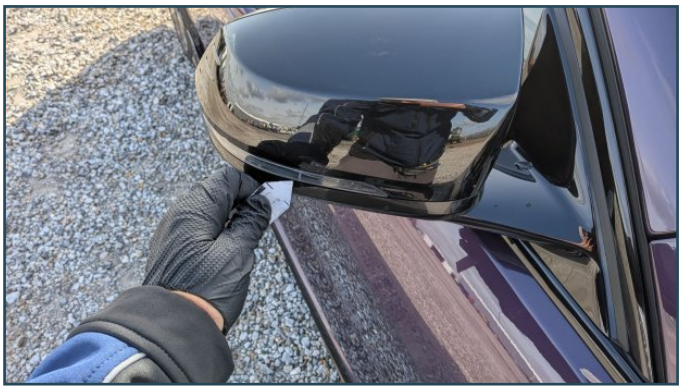
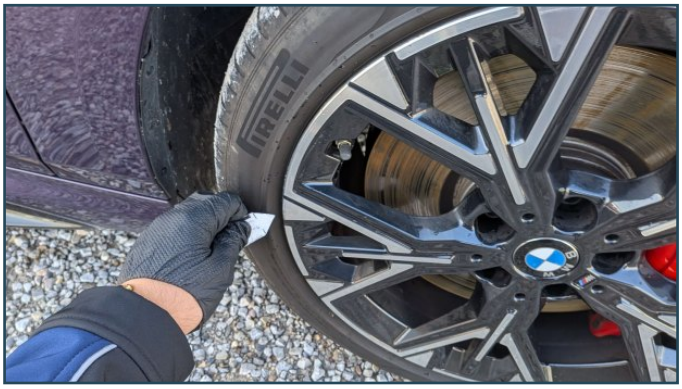
Zdjęcia uszkodzeń

Nazwa elementu	Rodzaj uszkodzenia
Szyba czołowa	Odpryski
Pokrywa przednia	Zarysowanie
Spoiler zderzaka przedniego	Zarysowanie
Zderzak przedni	Zarysowanie
Lusterko lewe	Zarysowanie
Drzwi tylne lewe	Zarysowanie, wgniecenie
Drzwi przednie lewe	Odpryski lakieru
Próg lewy	Zarysowanie
Błotnik tylny lewy	Zarysowanie
Felga tylna lewa	Zarysowanie
Zderzak tylny	Zarysowanie
Pokrywa tylna	Zarysowanie
Felga tylna prawa	Zarysowanie
Dach stały	Zarysowanie
Próg prawy	Zarysowanie
Lusterko prawe	Zarysowanie
Kierunkowskaz lusterka prawy	Zarysowanie
Felga przednia prawa	Zarysowanie
Nakładka progu lewego	Zarysowanie

Nazwa elementu	Rodzaj uszkodzenia
Koło kierownicy	Zarysowanie
