Ekspertyza pojazdu

Zleceniodawca:	Vehis Finanse
Wykonawca:	Partner CRLS
Rzeczoznawca:	Bartosz Wnuk / Mateusz Keler
Nr zlecenia:	**VHS00980/26**
Data:	21 października 2026
Miejsce oględzin:	05-600 Grójec, Słomczyn, ul. Metalowa 10

Marka	Hyundai
Model	Bayon 21-24
Numer rejestracyjny	NE6140K
Rok produkcji	2022
Numer VIN	NLHBN81GAPZ222883

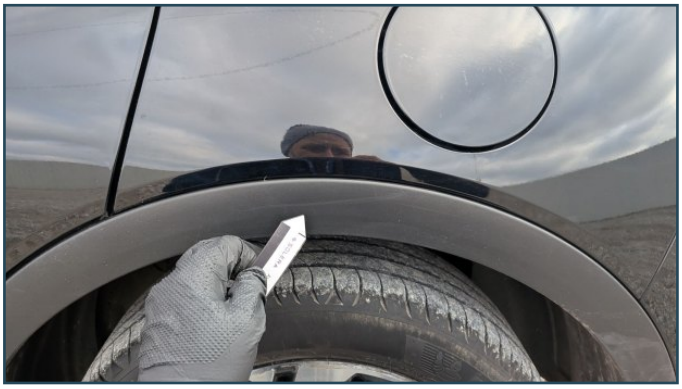
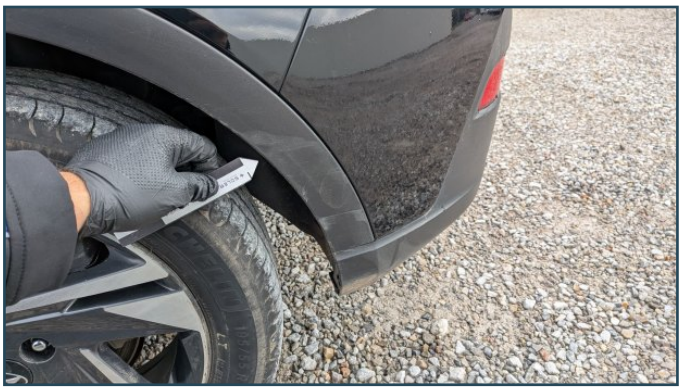
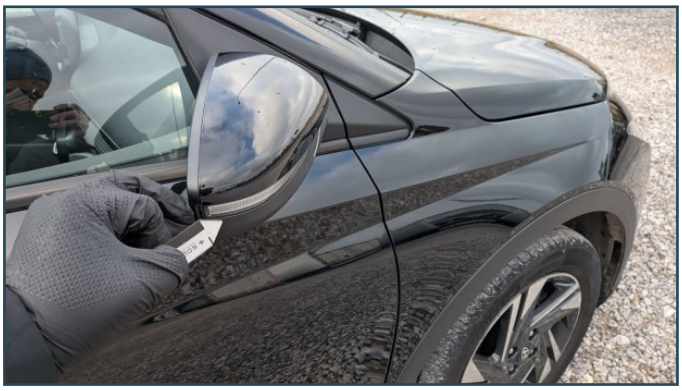
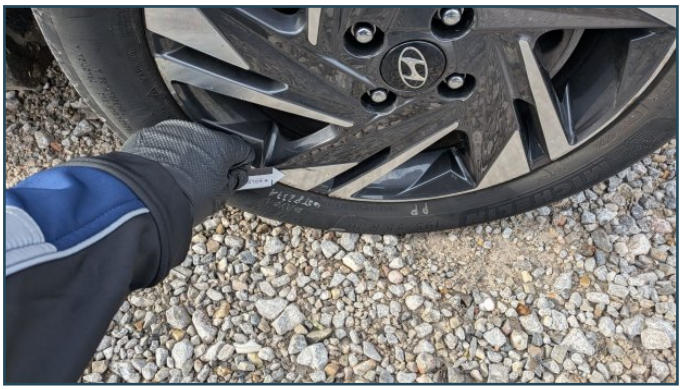
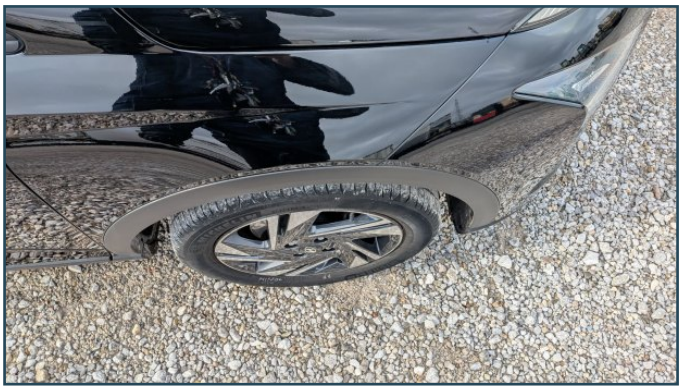
Zdjęcia uszkodzeń

Nazwa elementu	Rodzaj uszkodzenia
Szyba czołowa	Zarysowanie
Szyba czołowa	Odpryski
Drzwi przednie lewe	Zarysowanie
Drzwi tylne lewe	Zarysowanie
Felga tylna lewa	Zarysowanie
Listwa łukowa błotnika tylnego lewego	Zarysowanie
Próg lewy	Zarysowanie
Spoiler zderzaka tylnego	Zarysowanie
Zderzak tylny	Zarysowanie
Drzwi przednie prawe	Zarysowanie
Lusterko prawe	Zarysowanie
Felga przednia prawa	Zarysowanie
Drzwi tylne prawe	Wgniecenie
