Ekspertyza pojazdu

Zleceniodawca:	Vehis Finanse
Wykonawca:	Partner CRLS
Rzeczoznawca:	Bartosz Wnuk / Mateusz Keler
Nr zlecenia:	**VHS01012/26**
Data:	29 października 2026
Miejsce oględzin:	05-600 Grójec, Słomczyn, ul. Metalowa 10

Marka	Toyota
Model	Proace City 1.5 D4-D Euro 6 1499ccm - 102KM 2,1/2,4t 19-
Numer rejestracyjny	WE8V161
Rok produkcji	2023
Numer VIN	YAREFYHT2GJ037099

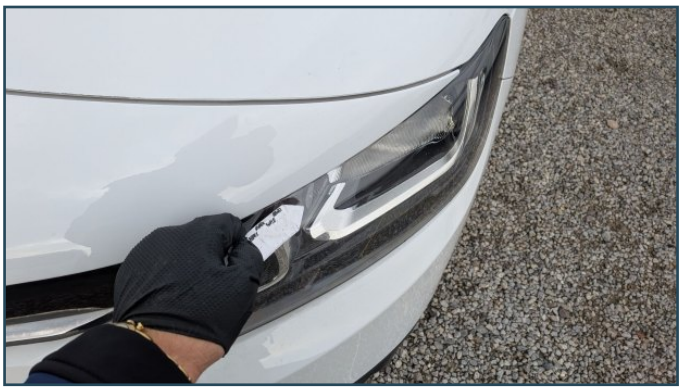
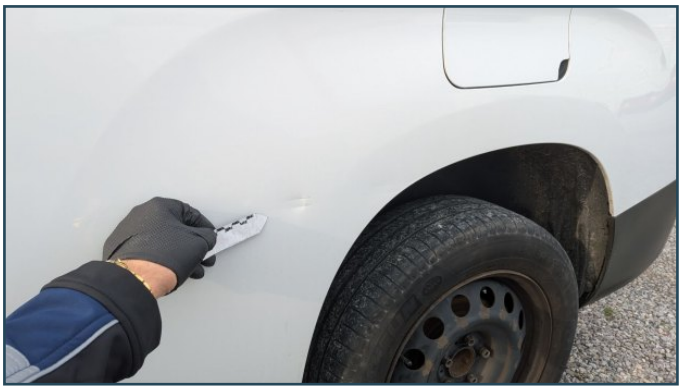
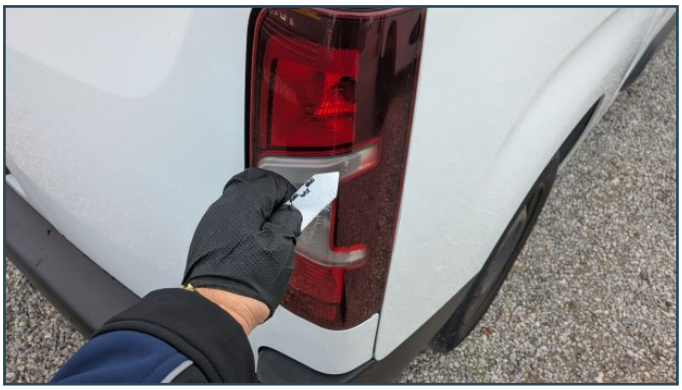
Zdjęcia uszkodzeń

Nazwa elementu	Rodzaj uszkodzenia
Szyba czołowa	Odpryski
Pokrywa przednia	Zarysowanie
Zderzak przedni	Zarysowanie
Krata wlotu powietrza	Zarysowanie
Krata wlotu powietrza	Pęknięcie
Reflektor przedni lewy	Zarysowanie
Drzwi przednie lewe	Zarysowanie
Drzwi/poszycie tylne lewe	Zarysowanie, wgniecenie
Zderzak tylny	Zarysowanie
Drzwi tylne lewe	Zarysowanie, wgniecenie
Słupek przedni prawy	Odpryski lakieru

Drzwi boczne przesuwne prawe deformacja poszycia, różnica odcienia lakieru. na karoserii ślady po naklejkach. brak kołpaków wszystkich kół. przełączniki szyb (strona lewa i prawa) - nieprawidłowy montaż/mocowanie. książka serwisowa/gwarancyjna niewypełniona.
