Ekspertyza pojazdu

Zleceniodawca:	Vehis Finanse
Wykonawca:	Partner CRLS
Rzeczoznawca:	Bartosz Wnuk / Mateusz Keler
Nr zlecenia:	**VHS01010/26**
Data:	29 października 2026
Miejsce oględzin:	05-600 Grójec, Słomczyn, ul. Metalowa 10

Marka	Audi
Model	A4 [8W] 19-24
Numer rejestracyjny	WE8S732
Rok produkcji	2023
Numer VIN	WAUZZZF48PN019143

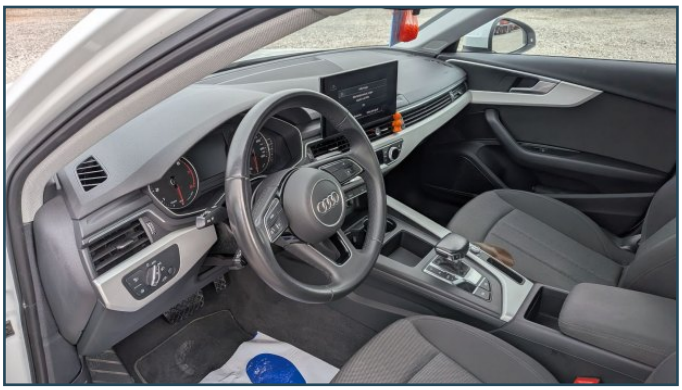
Komunikaty: przekroczony termin wymiany oleju i przeglądu, poduszka powietrzna pasażera wyłączona, proszę niezwłocznie zatankować - zasięg 0 KM.

Brak nośnika
Przekroczona wymiana oleju i przegląd!
76547km
11:13
P

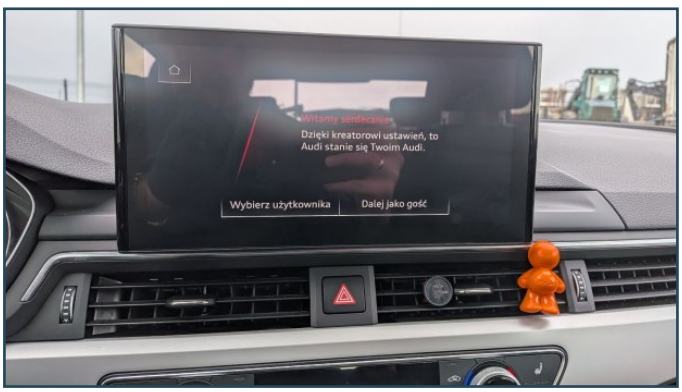
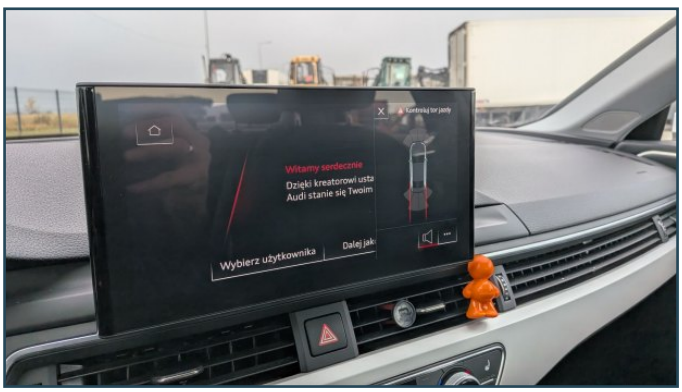
Samochód
Okresy przeglądów
Wymiana oleju wymagana od
1300 km / 16 dni
Przegląd przekroczony od
19200 km
Resetuj

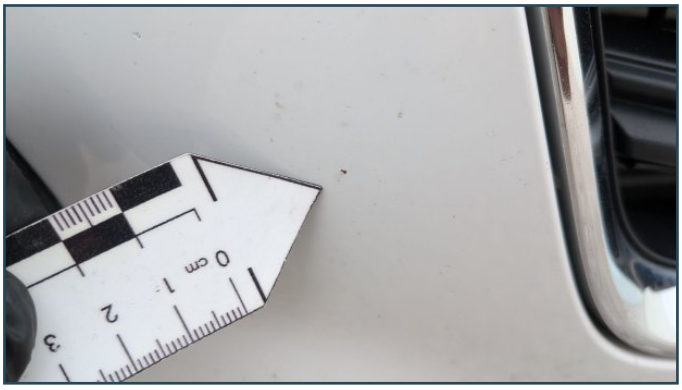
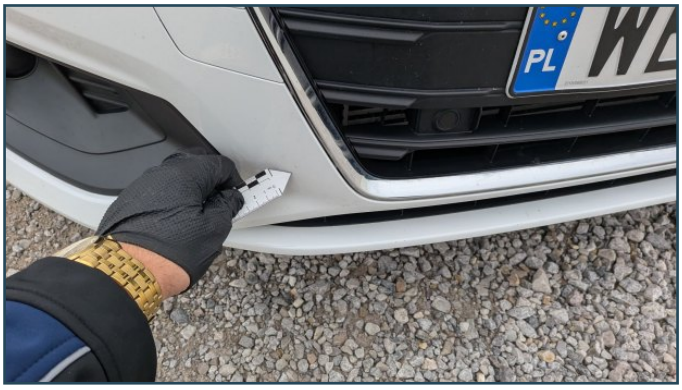
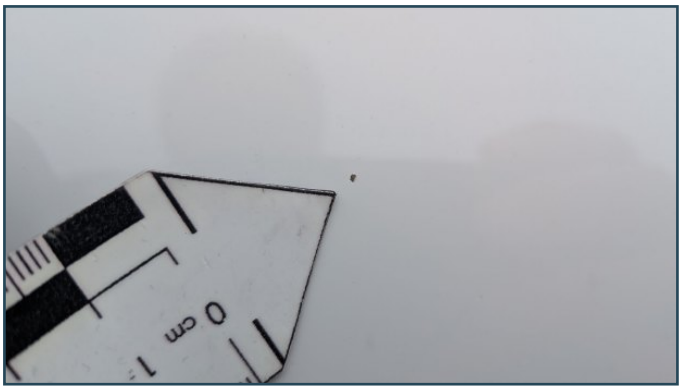
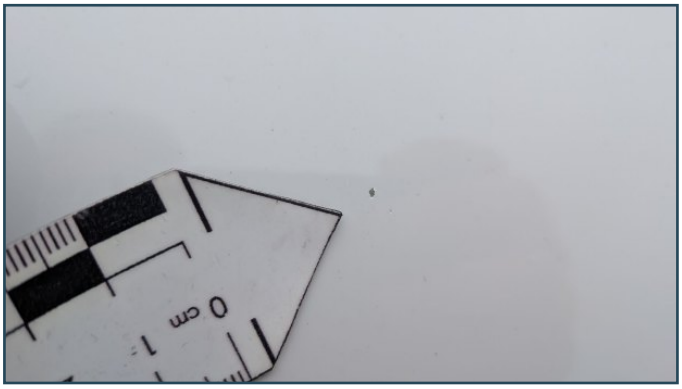
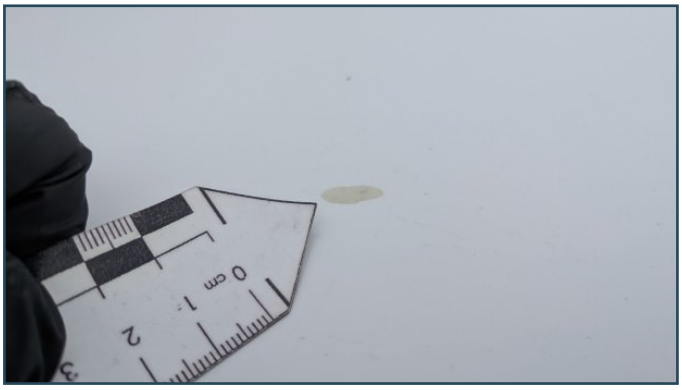
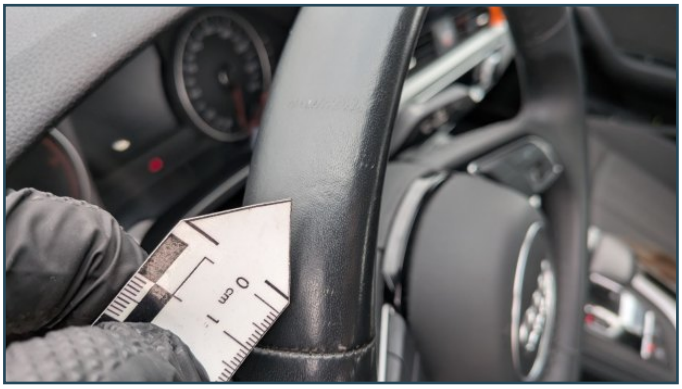
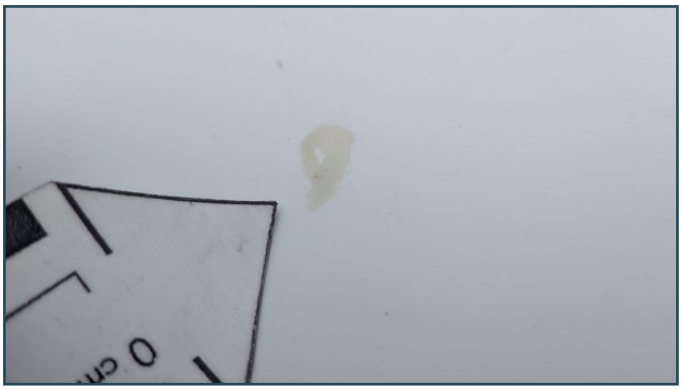
Zdjęcia uszkodzeń

Nazwa elementu	Rodzaj uszkodzenia
Szyba czołowa	Odpryski
Zderzak przedni	Zarysowanie
Pokrywa przednia	Odpryski lakieru
Słupek przedni lewy	Zarysowanie
Zderzak tylny	Zarysowanie, wgniecenie
Zderzak tylny	Zaprawki lakiernicze
Zderzak tylny	Odpryski lakieru

Nazwa elementu	Rodzaj uszkodzenia
Tapicerka drzwi przednich lewych	Zarysowanie
Koło kierownicy	Zarysowanie

Komentarz do stanu utrzymania nadwozia i wnętrza:
Na karoserii ślady po naklejkach - wymagane polerowanie. na pokrywie tylnej ślady kleju i zanieczyszczenia. dach zabrudzony.
