Ekspertyza pojazdu

Zleceniodawca:	Vehis Finanse
Wykonawca:	Partner CRLS
Rzeczoznawca:	Bartosz Wnuk / Mateusz Keler
Nr zlecenia:	**VHS01009/26**
Data:	29 października 2026
Miejsce oględzin:	05-600 Grójec, Słomczyn, ul. Metalowa 10

Marka	Toyota
Model	Proace 2.0 D4-D Euro 6 1997ccm - 145KM 2,7-3,1t 20-24
Numer rejestracyjny	WE5C413
Rok produkcji	2021
Numer VIN	YARVFEHTMGZ212224

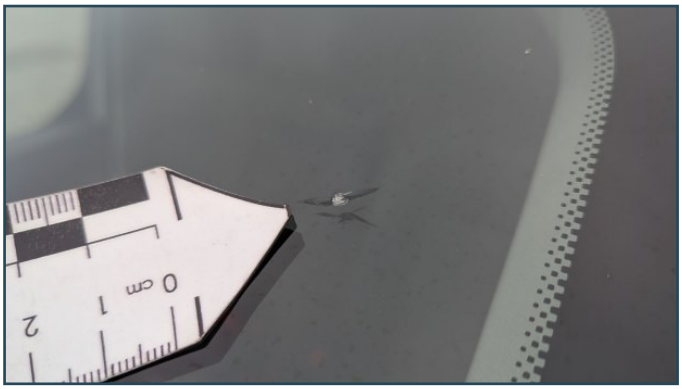
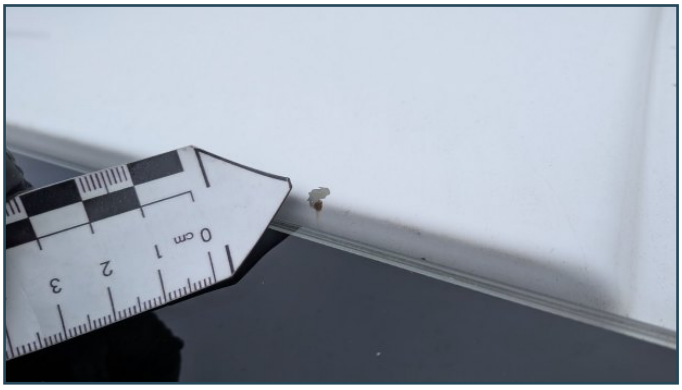
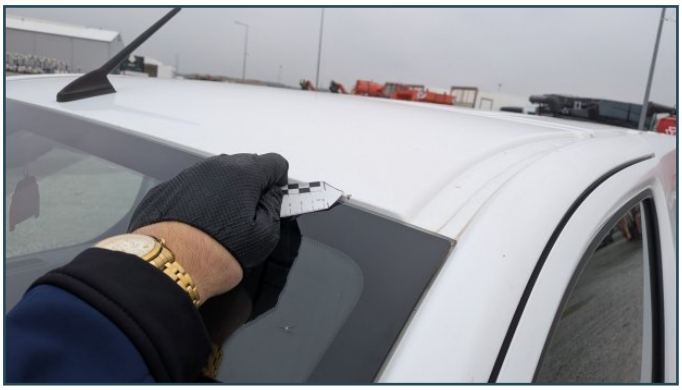
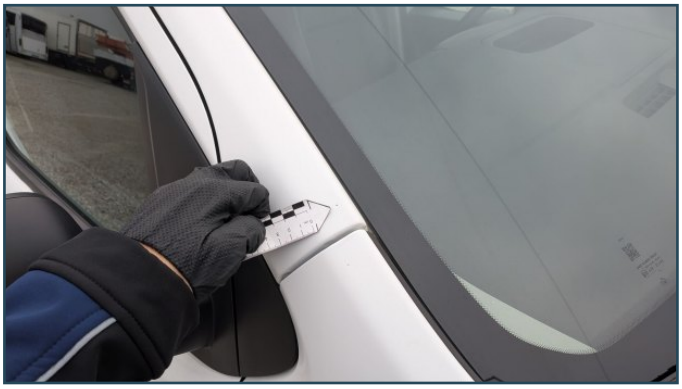
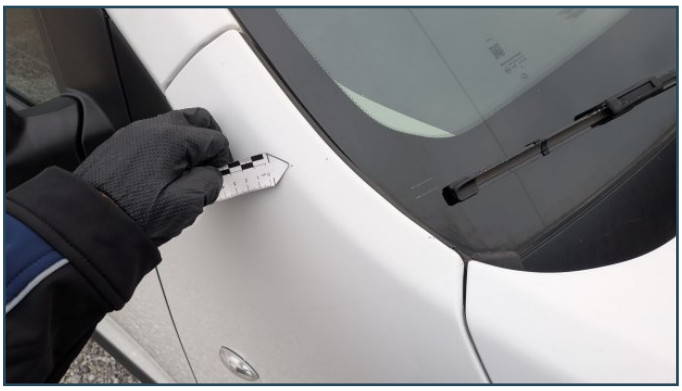
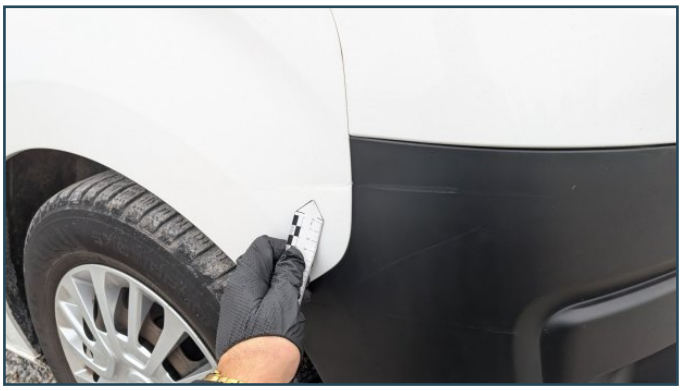
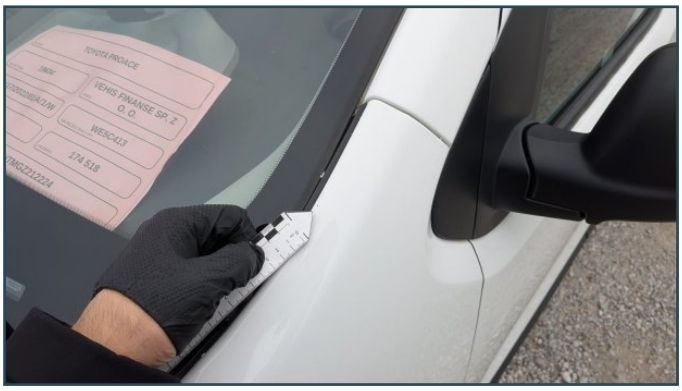
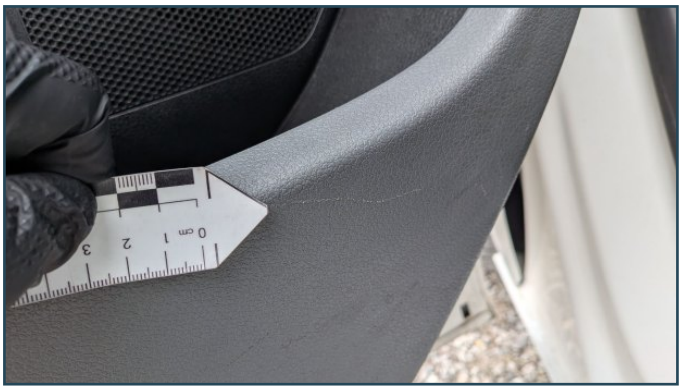
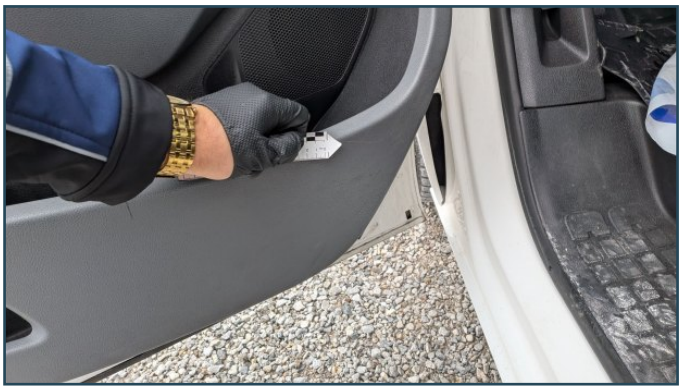
Zdjęcia uszkodzeń

Nazwa elementu	Rodzaj uszkodzenia
Szyba czołowa	Odpryski
Dach stały	Odpryski lakieru
Słupek przedni prawy	Odpryski lakieru
Błotnik przedni prawy	Odpryski lakieru
Błotnik przedni prawy	Zarysowanie, wgniecenie
Zderzak przedni	Zarysowanie
Pokrywa przednia	Odpryski lakieru
Kołpak przedni lewy	Odpryski lakieru
Błotnik przedni lewy	Odpryski lakieru
Drzwi przednie lewe	Zarysowanie
Drzwi przednie lewe	Odpryski lakieru
Listwa drzwi przednich lewych	Zarysowanie
Próg lewy	Zarysowanie
Zderzak tylny	Zarysowanie
Drzwi/poszycie środkowe prawe	Zarysowanie, wgniecenie
Próg prawy	Zarysowanie, wgniecenie
Lusterko prawe	Zarysowanie

Na karoserii ślady po oklejeniu reklamowym - wskazane polerowanie. komora ładunkowa - zarysowania oraz wgniecenia drzwi tylnych od strony wewnętrznej.
