Ekspertyza pojazdu

Zleceniodawca:	Vehis Finanse
Wykonawca:	Partner CRLS
Rzeczoznawca:	Bartosz Wnuk / Mateusz Keler
Nr zlecenia:	**VHS01001/26**
Data:	29 października 2026
Miejsce oględzin:	05-600 Grójec, Słomczyn, ul. Metalowa 10

Marka	Mercedes-Benz
Model	E Klasa [W 214] 23-
Numer rejestracyjny	WB438CT
Rok produkcji	2025
Numer VIN	W1KLF0FBXTA194495

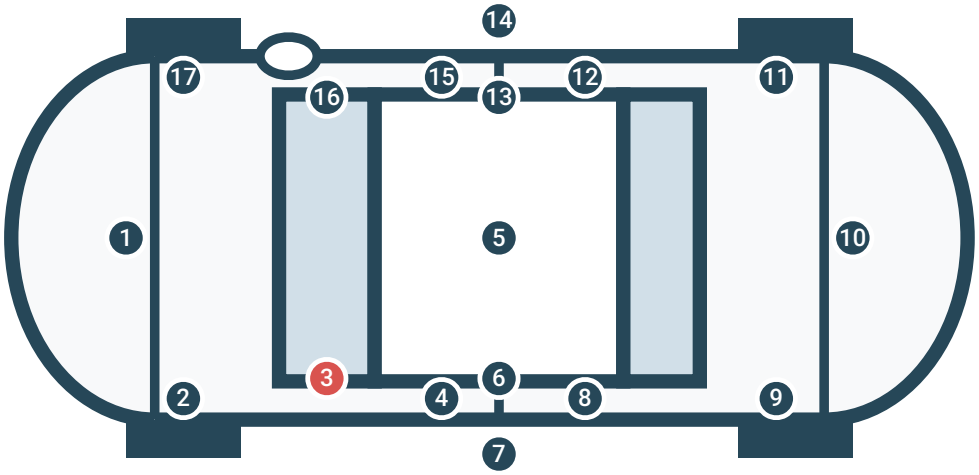
Numer i nazwa elementu	Przedział grubości powłoki [µm]
1. Pokrywa przednia	Do 150
2. Błotnik przedni lewy	Do 150
3. Słupek przedni lewy	150 - 200
4. Drzwi przednie lewe	Do 150
5. Dach	Nie dotyczy
6. Słupek środkowy lewy	Do 150
7. Próg lewy	Do 150
8. Drzwi tylne lewe	Do 150
9. Błotnik tylny lewy	Do 150
10. Pokrywa tylna	Do 150
11. Błotnik tylny prawy	Do 150
12. Drzwi tylne prawe	Do 150
13. Słupek środkowy prawy	Do 150
14. Próg prawy	Do 150
15. Drzwi przednie prawe	Do 150
16. Słupek przedni prawy	Do 150
17. Błotnik przedni prawy	Do 150

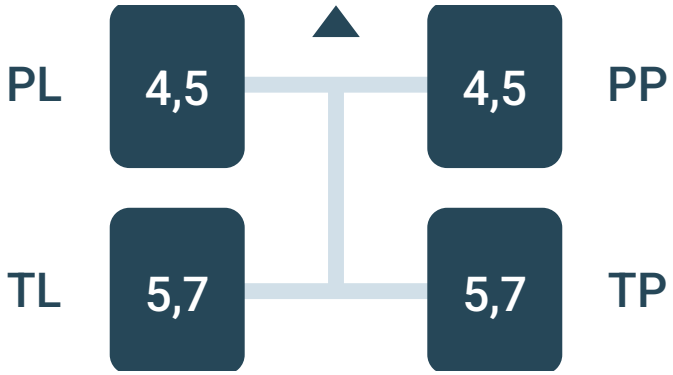
Oś	Producent	Model	Rozmiar	Bieżnik
PP	Continental	EcoContact 6	245/40 R20	4,5
PL	Continental	EcoContact 6	245/40 R20	4,5
TP	Continental	EcoContact 6	275/35 R20	5,7
TL	Continental	EcoContact 6	275/35 R20	5,7

Komentarz:
Opona przednia lewa - uszkodzenie bieżnika.

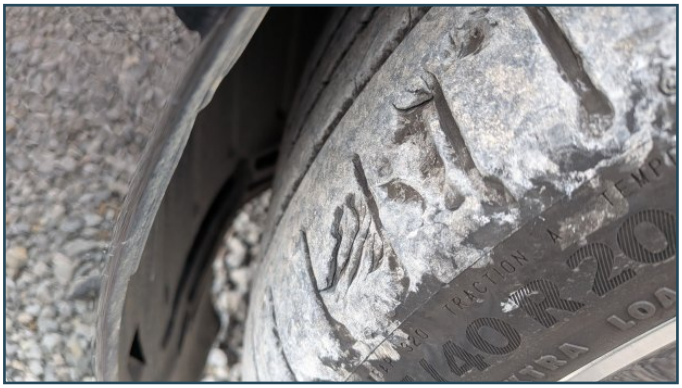
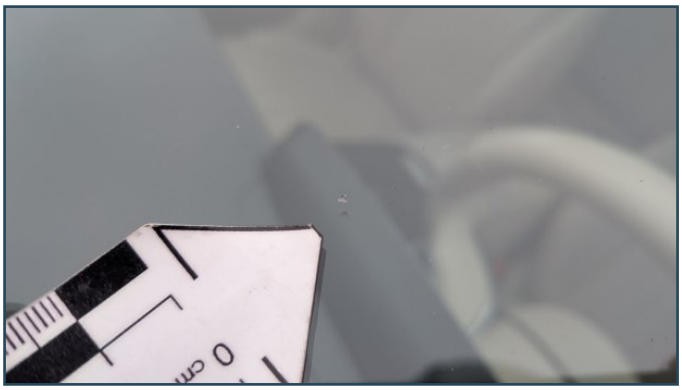
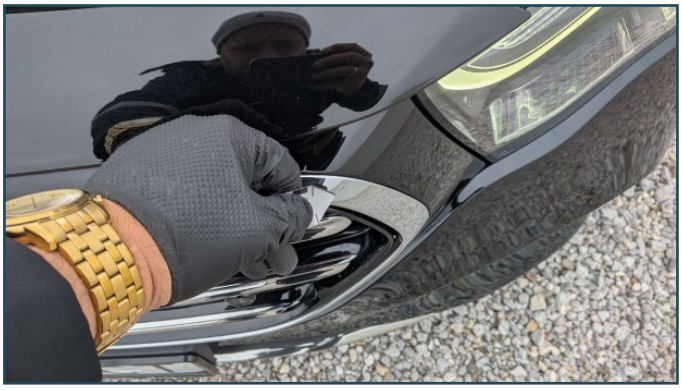
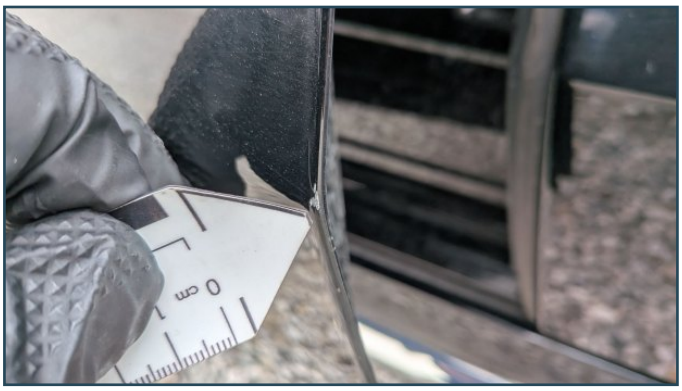
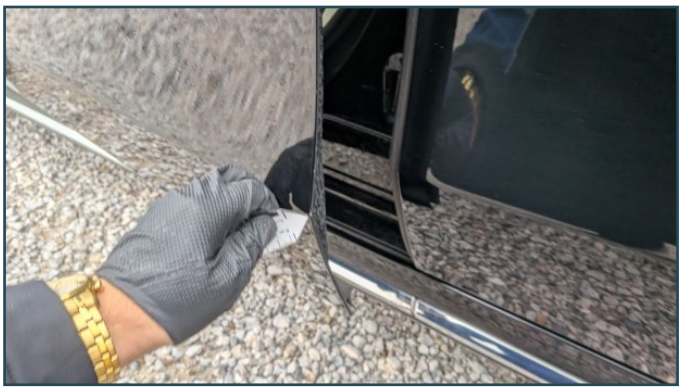
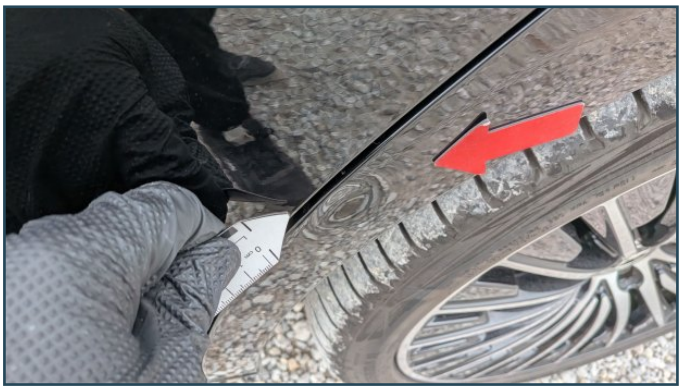
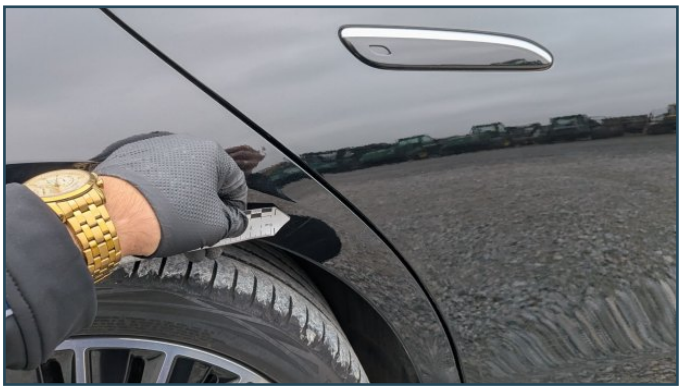
Zdjęcia uszkodzeń

Nazwa elementu	Rodzaj uszkodzenia
Szyba czołowa	Odpryski
Chrom kraty zderzaka przedniego	Odpryski
Zderzak przedni	Odpryski lakieru
Drzwi przednie lewe	Odpryski lakieru
Błotnik tylny lewy	Wgniecenie
Zderzak tylny	Zarysowanie
Błotnik tylny prawy	Zarysowanie, wgniecenie
Drzwi tylne prawe	Zarysowanie, wgniecenie
Felga przednia prawa	Zarysowanie

Nazwa elementu	Rodzaj uszkodzenia
Fotel przedni lewy	Nadmierne zużycie
Podłokietnik	Nadmierne zużycie

Komentarz do stanu utrzymania nadwozia i wnętrza:
W bagażniku siatka. fotel kierowcy - przebarwienia i nadmierne zużycie tapicerki.
