Ekspertyza pojazdu

Zleceniodawca:	Vehis Finanse
Wykonawca:	Partner CRLS
Rzeczoznawca:	Bartosz Wnuk / Mateusz Keler
Nr zlecenia:	**VHS01011/26**
Data:	29 października 2026
Miejsce oględzin:	05-600 Grójec, Słomczyn, ul. Metalowa 10

Marka	Audi
Model	A4 Avant [8W] 19-24
Numer rejestracyjny	WE8Y089
Rok produkcji	2023
Numer VIN	WAUZZZF42PA076509

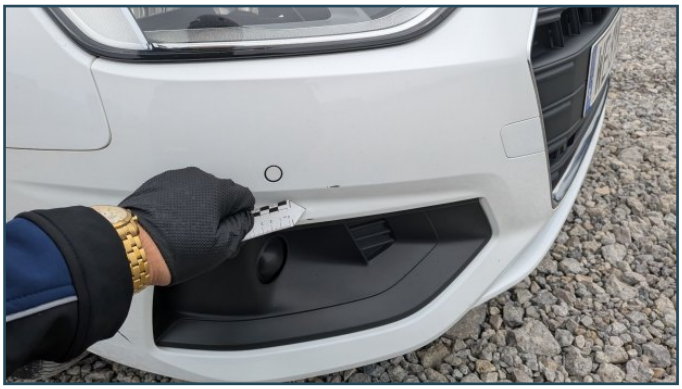
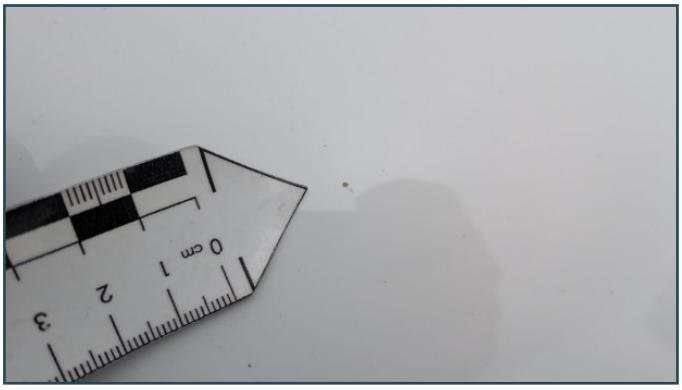
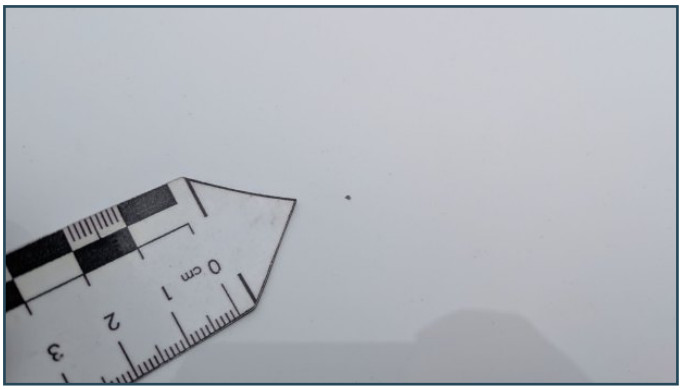
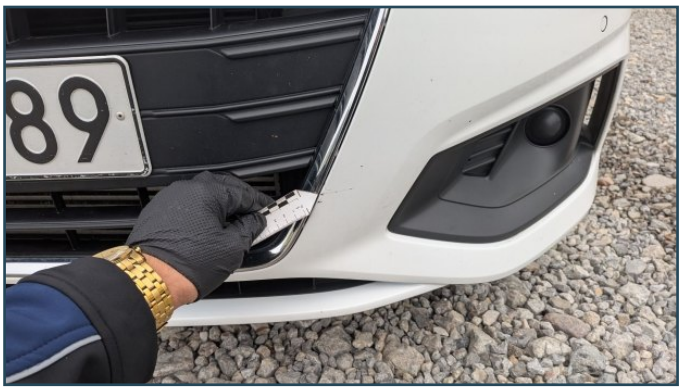
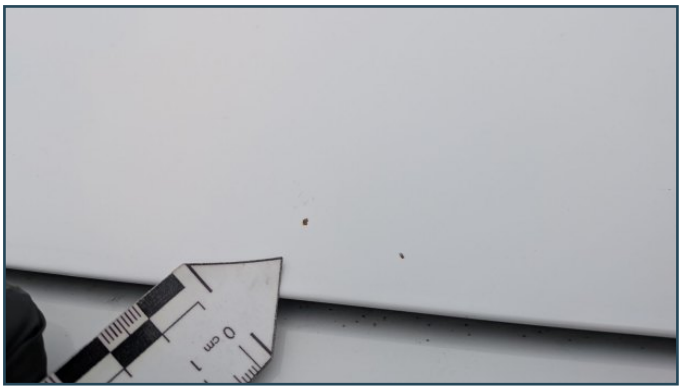
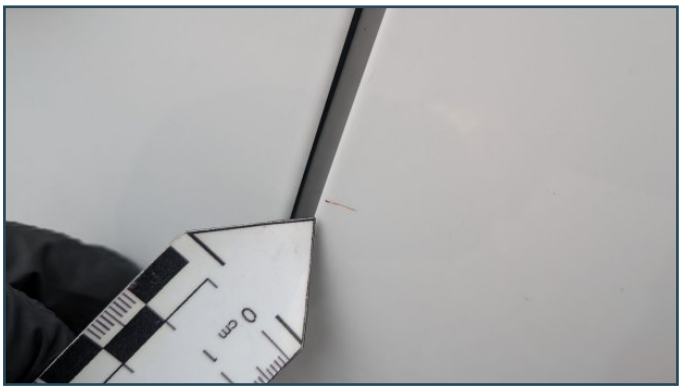
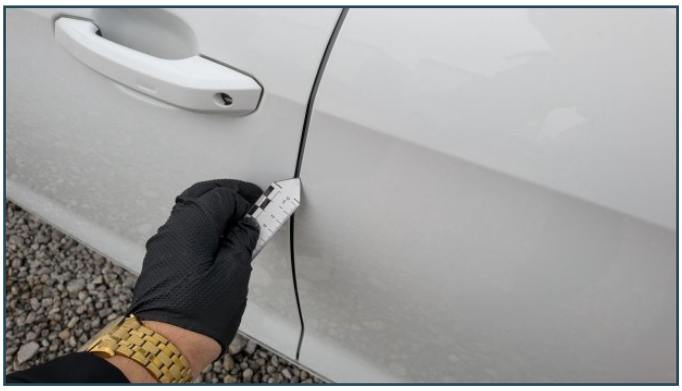
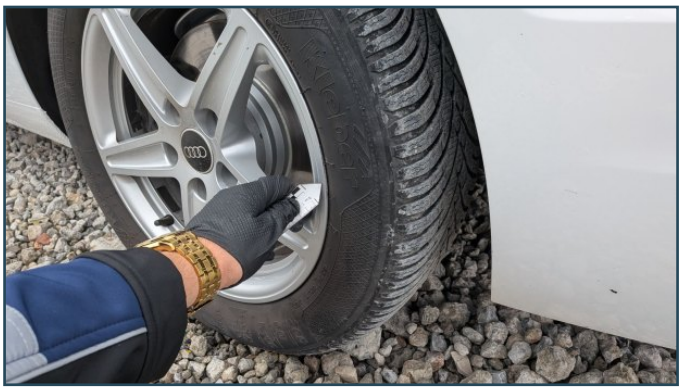
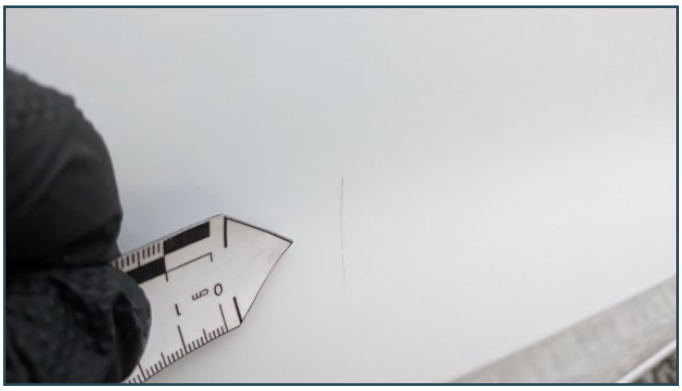
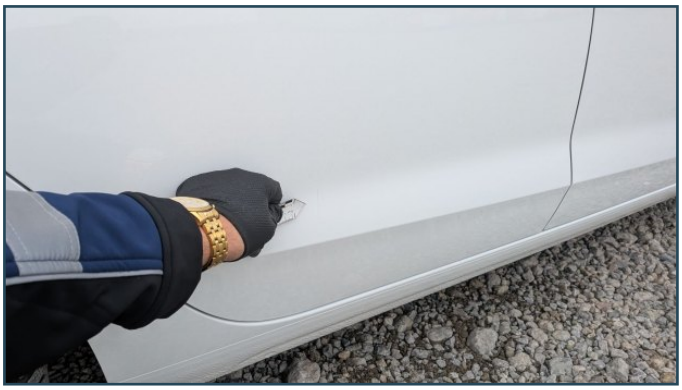
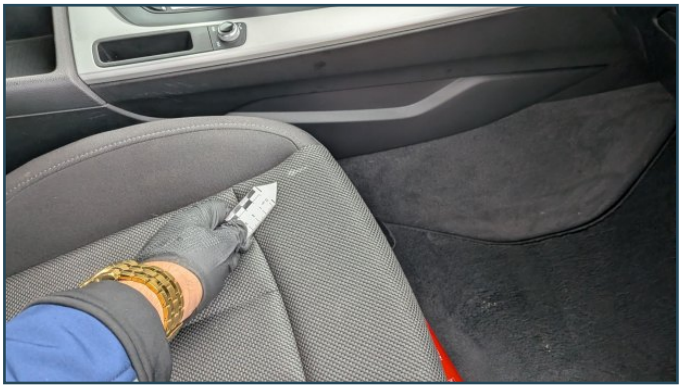
Zdjęcia uszkodzeń

Nazwa elementu	Rodzaj uszkodzenia
Dach stały	Odpryski lakieru
Dach stały	Rdza/korozja
Szyba czołowa	Odpryski
Zderzak przedni	Zarysowanie
Zderzak przedni	Pęknięcie
Zderzak przedni	Odpryski lakieru
Pokrywa przednia	Odpryski lakieru
Krata wlotu powietrza	Pęknięcie
Próg lewy	Zarysowanie
Drzwi tylne lewe	Zarysowanie
Zderzak tylny	Odpryski lakieru
Zderzak tylny	Zarysowanie
Felga tylna prawa	Zarysowanie
Nakładka pokrywy tylnej lewa	Zarysowanie
Drzwi tylne prawe	Zarysowanie
