Ekspertyza pojazdu

Zleceniodawca:	Vehis Finanse
Wykonawca:	Partner CRLS
Rzeczoznawca:	Bartosz Wnuk / Mateusz Keler
Nr zlecenia:	**VHS00985/26**
Data:	21 października 2026
Miejsce oględzin:	05-600 Grójec, Słomczyn, ul. Metalowa 10

Marka	Omoda
Model	Omoda 5 24-25
Numer rejestracyjny	EL5LN23
Rok produkcji	2024
Numer VIN	LVVDB21B5SD027090

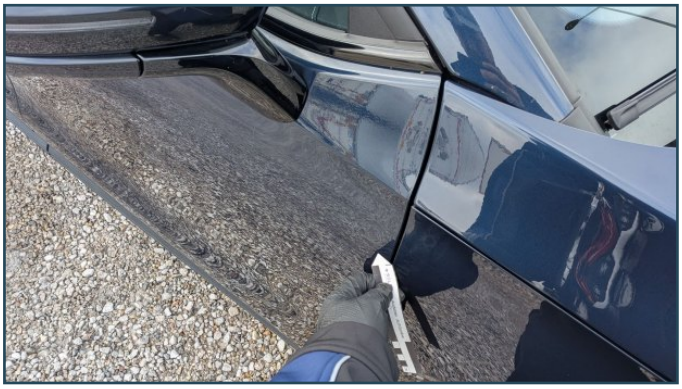
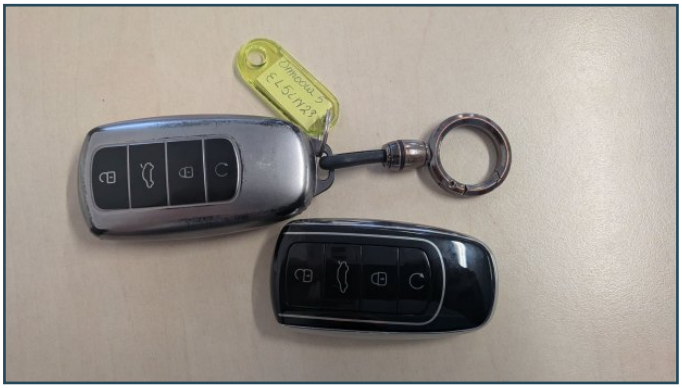
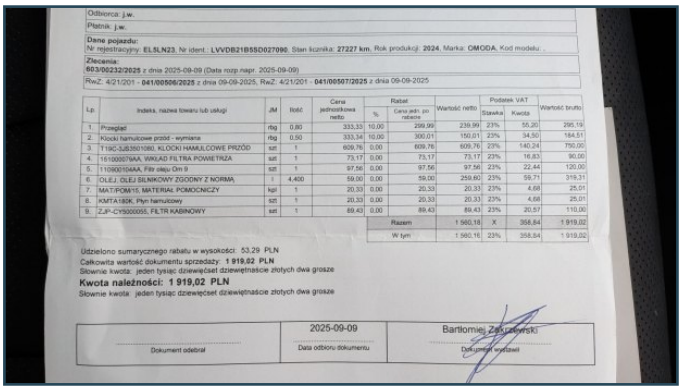
Zdjęcia uszkodzeń

Nazwa elementu	Rodzaj uszkodzenia
Szyba czołowa	Zarysowanie
Szyba czołowa	Odpryski
Słupek przedni prawy	Odpryski lakieru
Felga przednia prawa	Zarysowanie
Tablica rejestracyjna przednia	Wgniecenie
Listwa łukowa błotnika przedniego lewego	Zarysowanie
Próg lewy	Zarysowanie
Lusterko prawe	Zarysowanie
Drzwi przednie prawe	Wgniecenie
