Ekspertyza pojazdu

Zleceniodawca:	Vehis Finanse
Wykonawca:	Partner CRLS
Rzeczoznawca:	Bartosz Wnuk / Mateusz Keler
Nr zlecenia:	**VHS00986/26**
Data:	21 października 2026
Miejsce oględzin:	05-600 Grójec, Słomczyn, ul. Metalowa 10

Marka	BMW
Model	Seria 5 [G60] 23-
Numer rejestracyjny	WF046CP
Rok produkcji	2025
Numer VIN	WBA21FL060CU93389

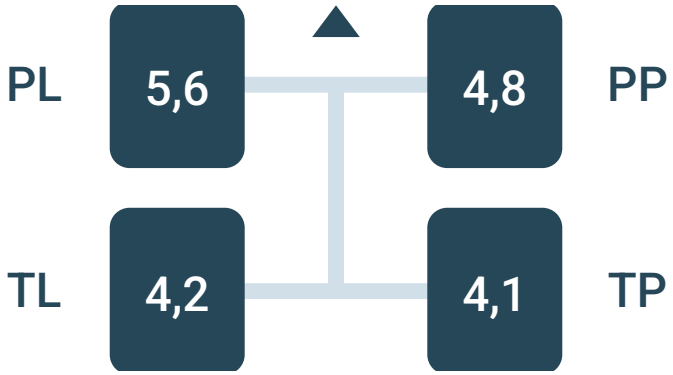
Ogumienie

Oś	Producent	Model	Rozmiar	Bieżnik
PP	Pirelli	P zero	245/45 R19	4,8
PL	Pirelli	P zero	245/45 R19	5,6
TP	Pirelli	P zero	245/45 R19	4,1
TL	Pirelli	P zero	245/45 R19	4,2
