Ekspertyza pojazdu

Zleceniodawca:	Vehis Finanse
Wykonawca:	Partner CRLS
Rzeczoznawca:	Bartosz Wnuk / Mateusz Keler
Nr zlecenia:	**VHS01027/26**
Data:	3 listopada 2026
Miejsce oględzin:	05-600 Grójec, Słomczyn, ul. Metalowa 10

Marka	Chery
Model	Tiggo 7 PHEV 25-
Numer rejestracyjny	SG823FM
Rok produkcji	2025
Numer VIN	LNNBBDAT8SD819407

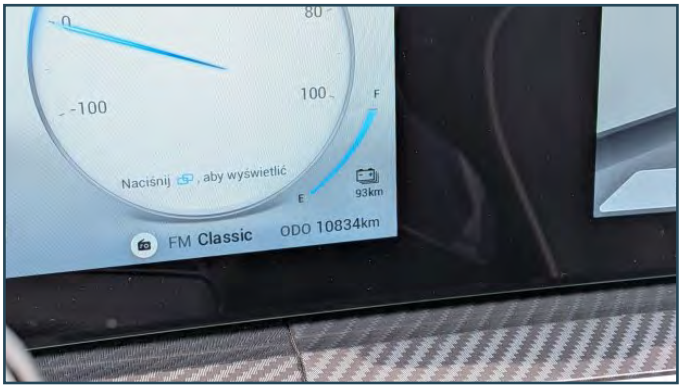
Zamek pokrywy przedniej niesprawny - pokrywa zamyka się wyłącznie na pierwszy zaczep, drugi zaczep nie zaskakuje.

Brak kontrolek błędów. na wyświetlaczu komunikat o otwartej pokrywie przedniej - wynika z niesprawnego zamka pokrywy (drugi zaczep nie zaskakuje).

11:32
P
9°C
Zamknij przednią maskę samochodu
FM Classic ODO 10834km

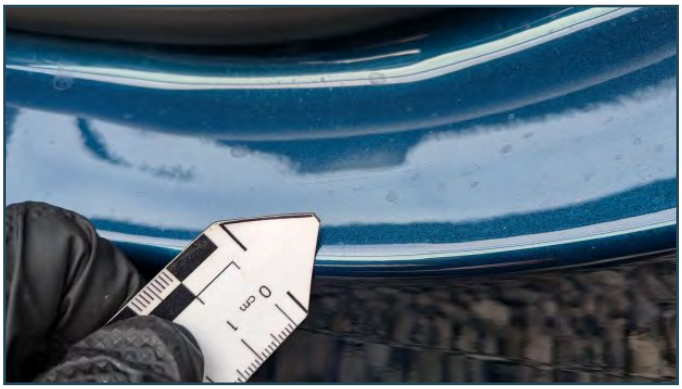
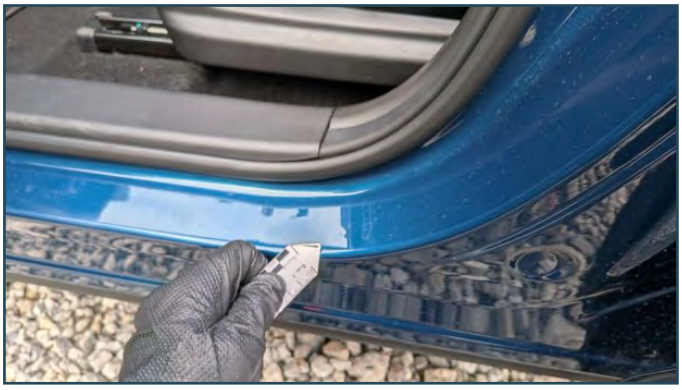
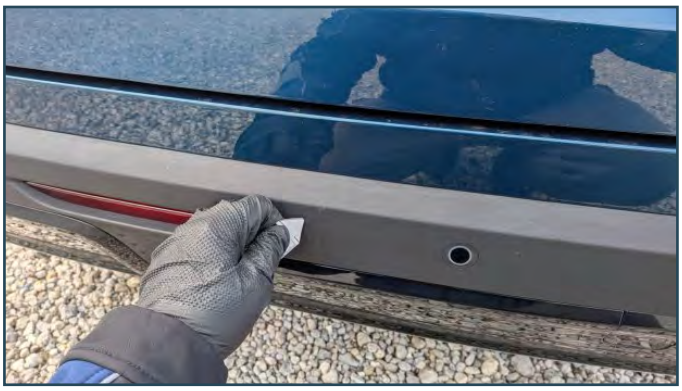
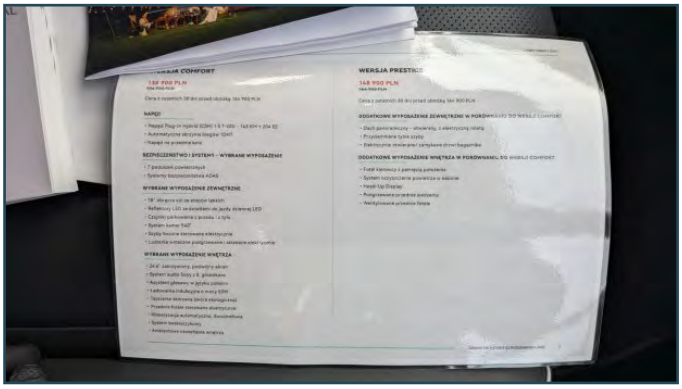
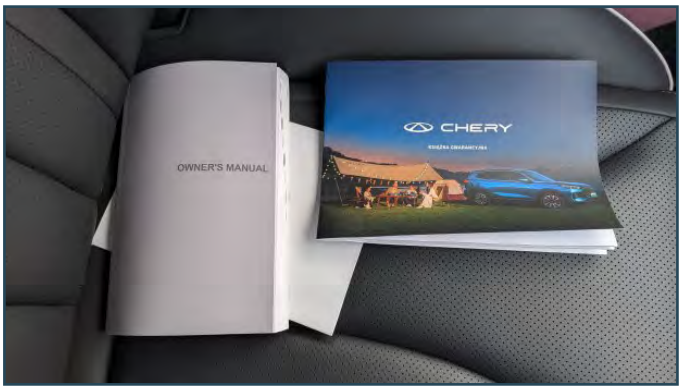
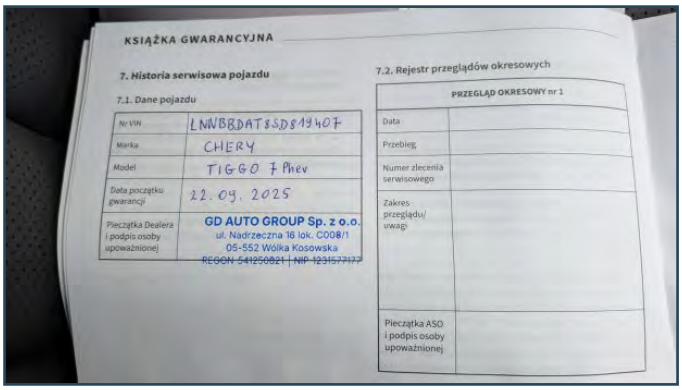
Zdjęcia uszkodzeń

Nazwa elementu	Rodzaj uszkodzenia
Krata czołowa	Odpryski
Krata wlotu powietrza	Zarysowanie
Próg lewy	Zarysowanie
Pokrywa tylna	Zarysowanie, wgniecenie
Zderzak tylny	Zarysowanie

Nazwa elementu	Rodzaj uszkodzenia
Schowek pasażera	Zarysowanie
