Ekspertyza pojazdu

Zleceniodawca:	Vehis Finanse
Wykonawca:	Partner CRLS
Rzeczoznawca:	Bartosz Wnuk / Mateusz Keler
Nr zlecenia:	**VHS01023/26**
Data:	3 listopada 2026
Miejsce oględzin:	05-600 Grójec, Słomczyn, ul. Metalowa 10

Marka	Fiat
Model	Ducato Maxi H3-Power Euro 6 2184ccm - 140KM 3,5t 24-
Numer rejestracyjny	ZK1294M
Rok produkcji	2026
Numer VIN	ZFA250002TG012485

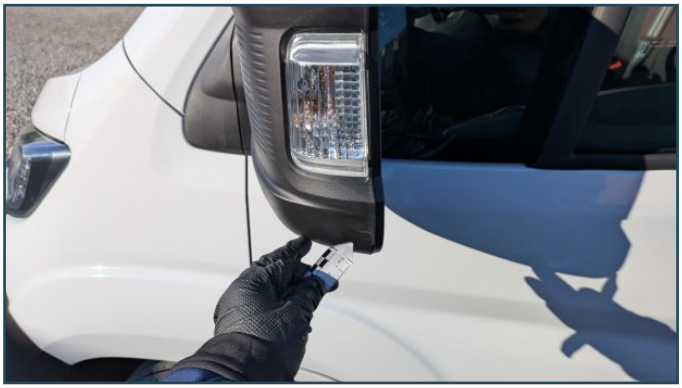
Zdjęcia uszkodzeń

Nazwa elementu	Rodzaj uszkodzenia
Lusterko lewe	Zarysowanie
Zderzak przedni	Odpryski lakieru
Próg lewy	Zarysowanie
