Ekspertyza pojazdu

Zleceniodawca:	Vehis Finanse
Wykonawca:	Partner CRLS
Rzeczoznawca:	Bartosz Wnuk / Mateusz Keler
Nr zlecenia:	**VHS01046/26**
Data:	6 listopada 2026
Miejsce oględzin:	05-600 Grójec, Słomczyn, ul. Metalowa 10

Marka	Lexus
Model	LS 20-25
Numer rejestracyjny	WE9M412
Rok produkcji	2023
Numer VIN	JTHBYLGF805002707

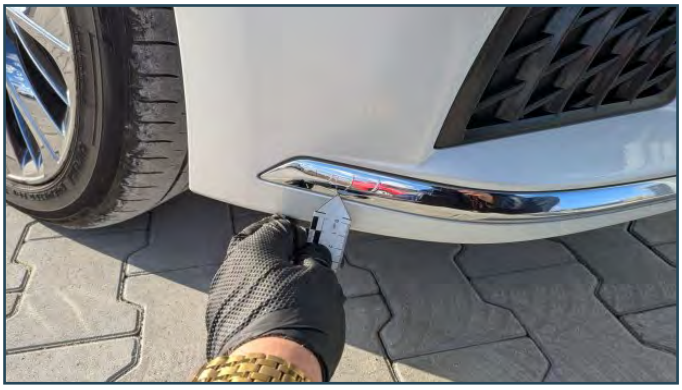
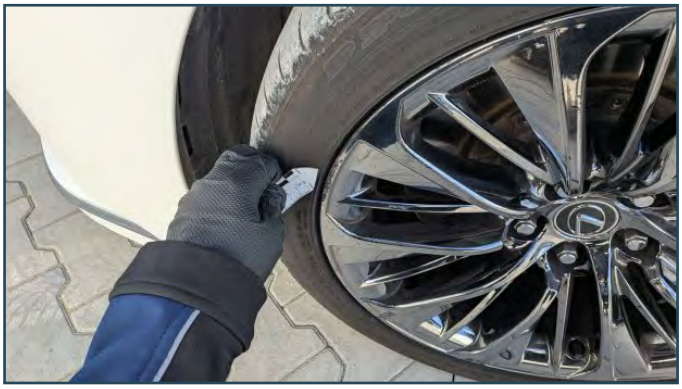
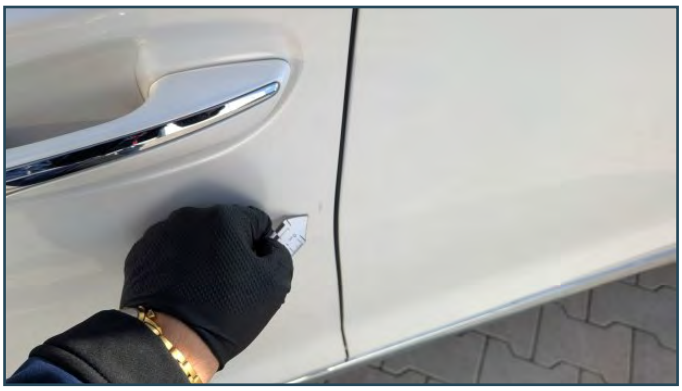
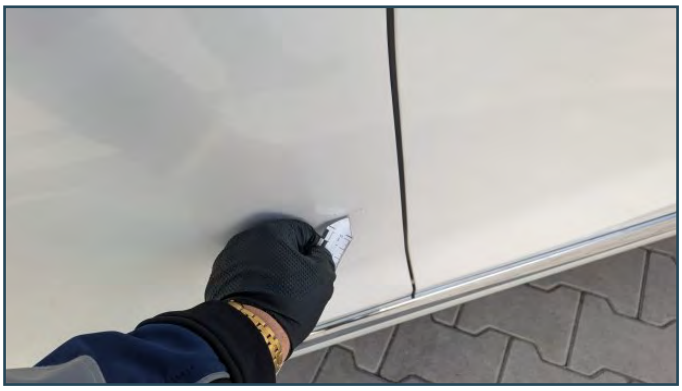
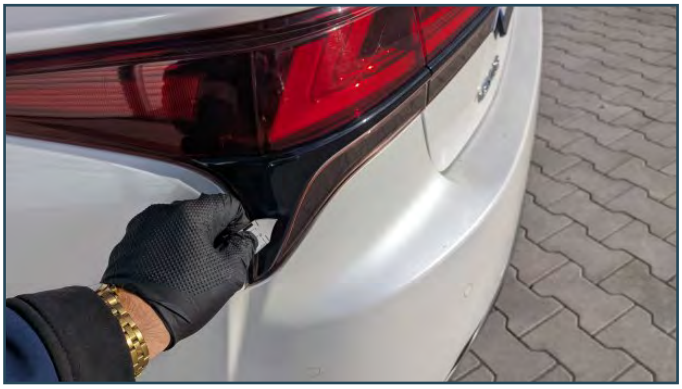
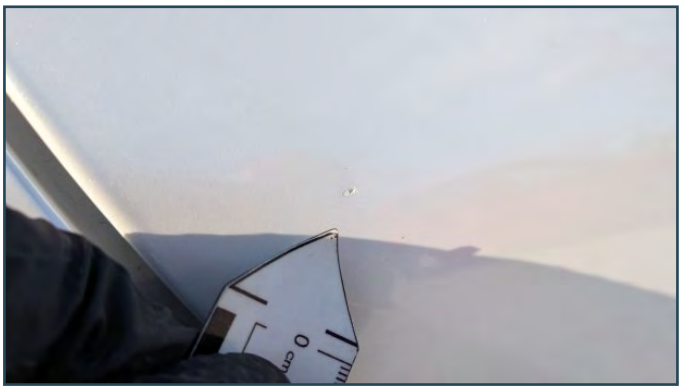
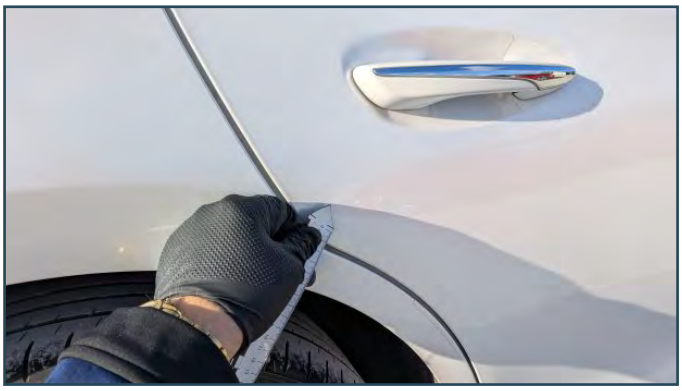
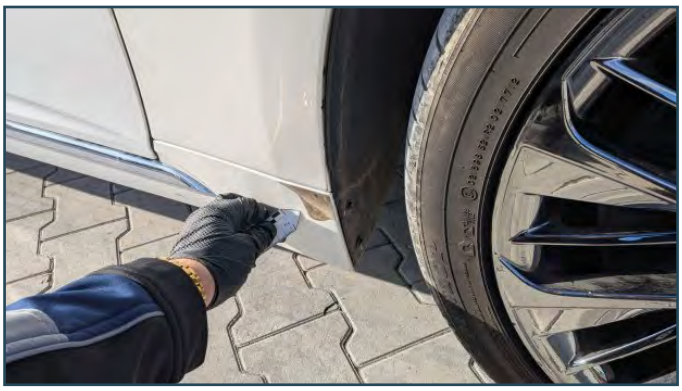
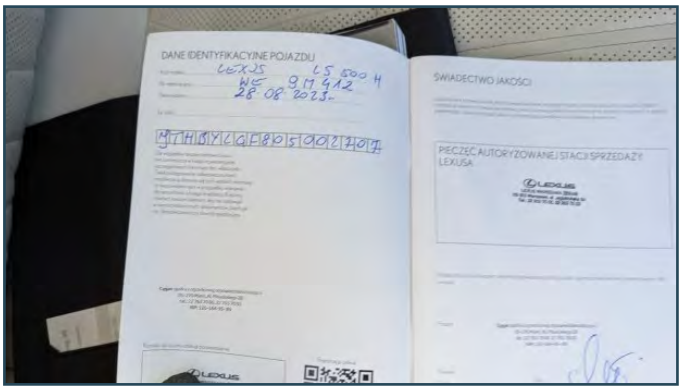
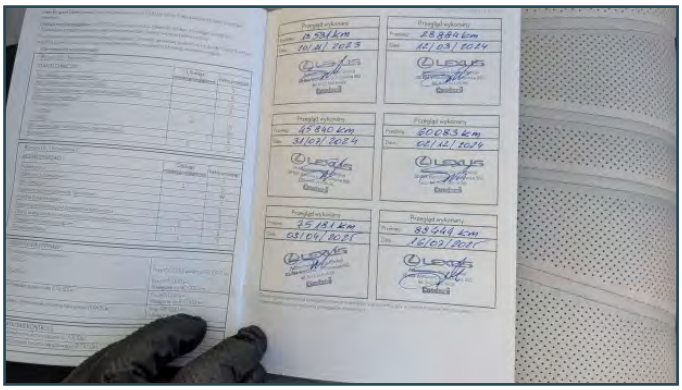
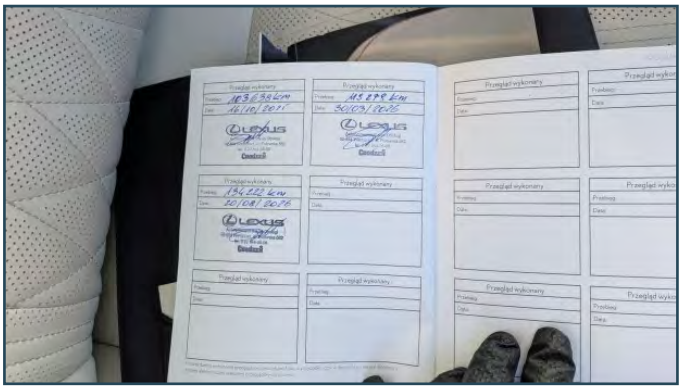
Zdjęcia uszkodzeń

Nazwa elementu	Rodzaj uszkodzenia
Szyba czołowa	Odpryski
Listwa chrom. zderzaka przedniego prawa	Pęknięcie
Felga przednia lewa	Zarysowanie
Drzwi przednie lewe	Zarysowanie
Błotnik tylny lewy	Zarysowanie
Lampa tylna lewa	Zarysowanie
Zderzak tylny	Zarysowanie
Drzwi tylne prawe	Odpryski lakieru
Nakładka progu prawego	Zarysowanie
Słupek środkowy prawy	Zarysowanie
