Ekspertyza pojazdu

Zleceniodawca:	Vehis Finanse
Wykonawca:	Partner CRLS
Rzeczoznawca:	Bartosz Wnuk / Mateusz Keler
Nr zlecenia:	**VHS01052/26**
Data:	6 listopada 2026
Miejsce oględzin:	05-600 Grójec, Słomczyn, ul. Metalowa 10

Marka	Cupra
Model	Formentor 24-
Numer rejestracyjny	WB610CP
Rok produkcji	2025
Numer VIN	VSSZZZKM3SR060479

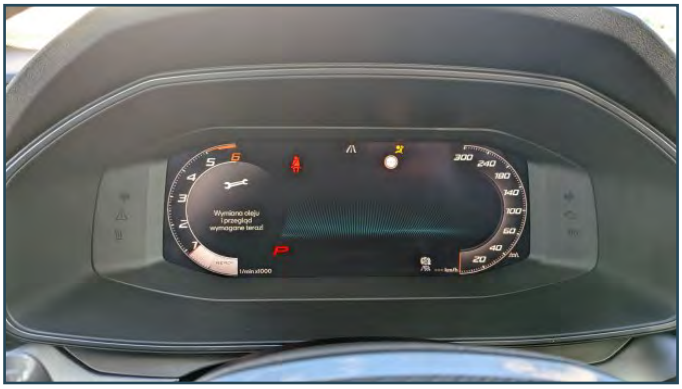
11:29
06.11.2026
Wymiana oleju i przegląd wymagane teraz!
Średn. prędkość
5 km/h
50 km
60781 km

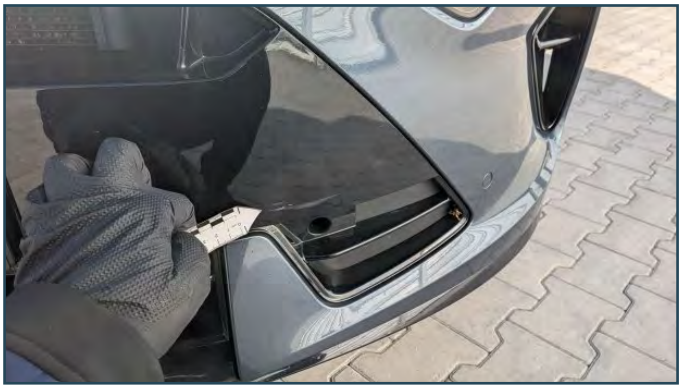
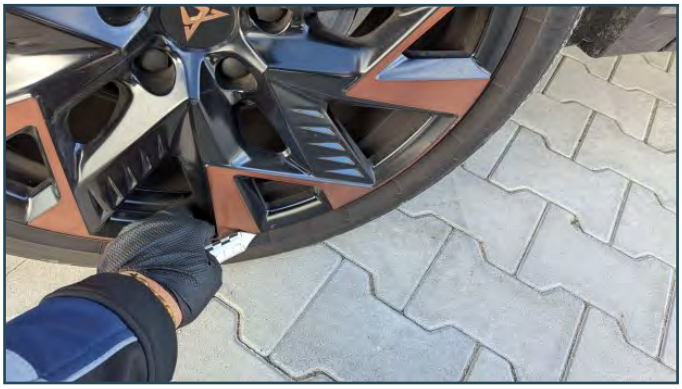
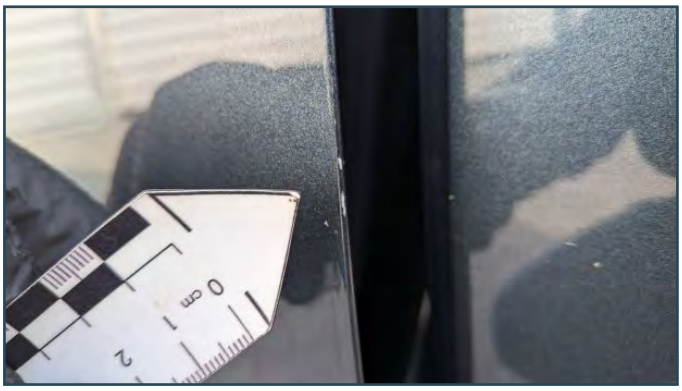
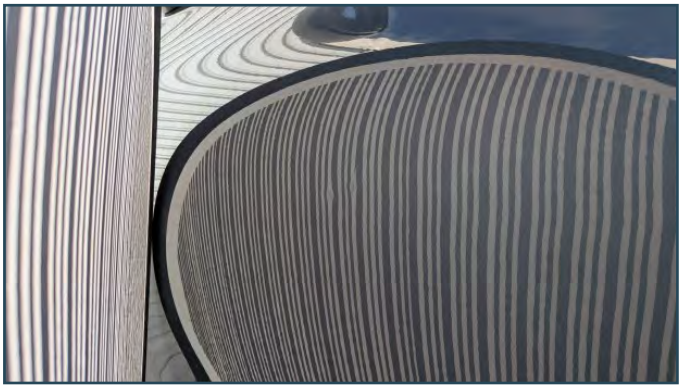
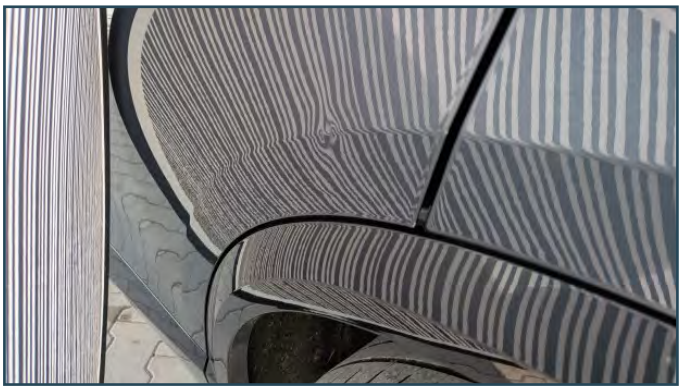
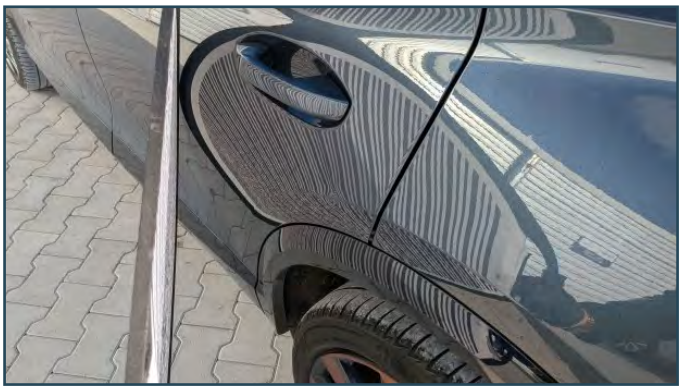
Zdjęcia uszkodzeń

Nazwa elementu	Rodzaj uszkodzenia
Szyba czołowa	Odpryski
Felga przednia prawa	Zarysowanie
Listwa łukowa błotnika przedniego prawego	Odpryski lakieru
Zderzak przedni	Zarysowanie
Drzwi przednie lewe	Odpryski lakieru
Drzwi przednie lewe	Zarysowanie, wgniecenie
Listwa drzwi przednich lewych	Odpryski lakieru
Felga tylna lewa	Zarysowanie
Drzwi tylne lewe	Wgniecenie
Zderzak tylny	Zarysowanie
Zderzak tylny	Odpryski lakieru
Pokrywa tylna	Wgniecenie
Felga tylna prawa	Zarysowanie
Błotnik tylny prawy	Zarysowanie
Drzwi tylne prawe	Zarysowanie, wgniecenie
Drzwi przednie prawe	Wgniecenie
