Ekspertyza pojazdu

Zleceniodawca:	Vehis Finanse
Wykonawca:	Partner CRLS
Rzeczoznawca:	Bartosz Wnuk / Mateusz Keler
Nr zlecenia:	**VHS01042/26**
Data:	6 listopada 2026
Miejsce oględzin:	05-600 Grójec, Słomczyn, ul. Metalowa 10

Marka	Opel
Model	Movano CDTI Euro 6 2179ccm - 140KM 3,5t 21-24
Numer rejestracyjny	WE7H011
Rok produkcji	2022
Numer VIN	VXEYCBPFCNG016719

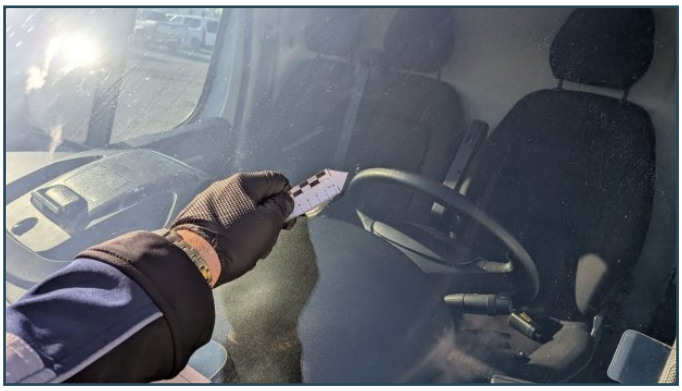
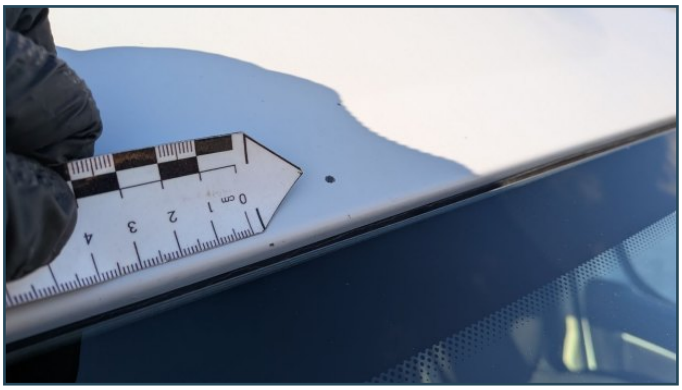
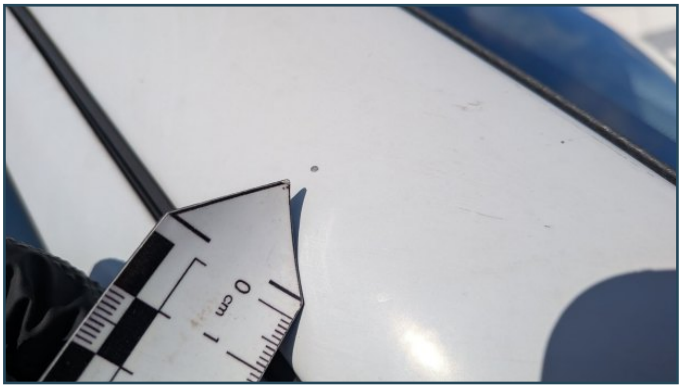
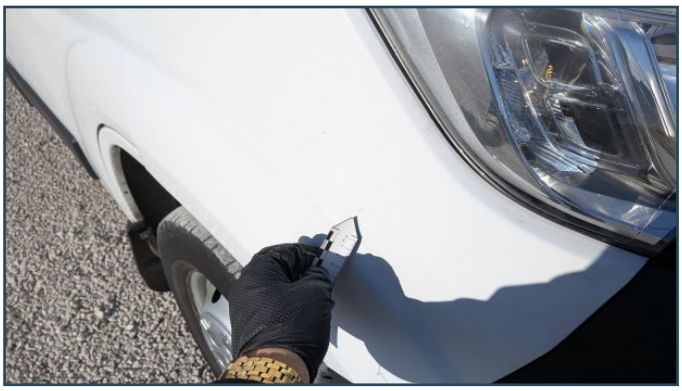
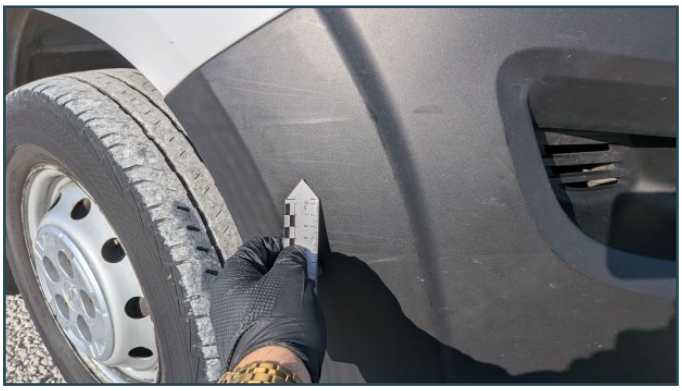
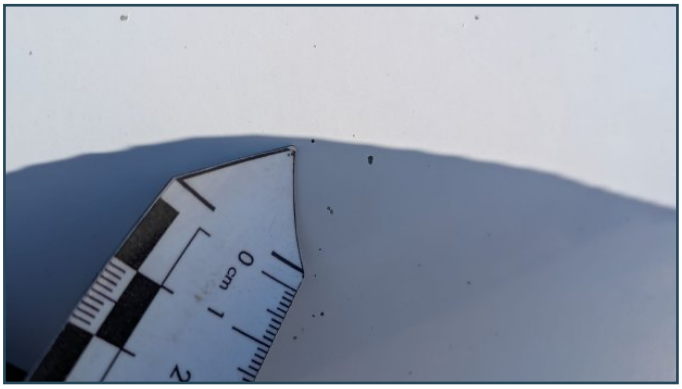
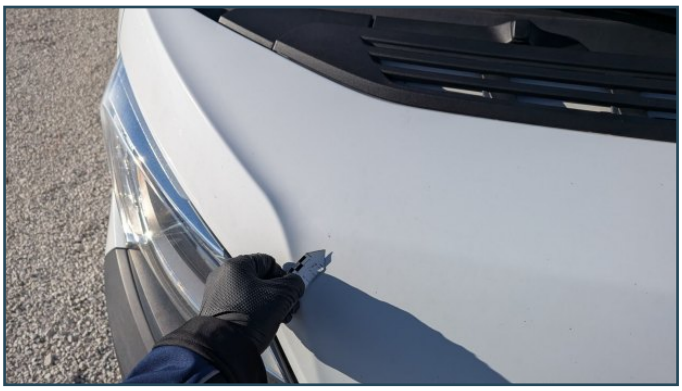
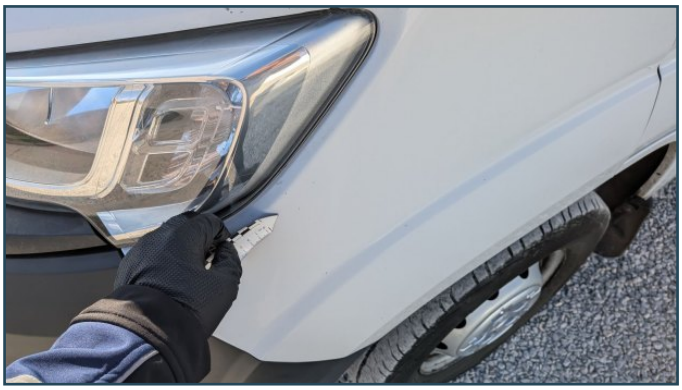
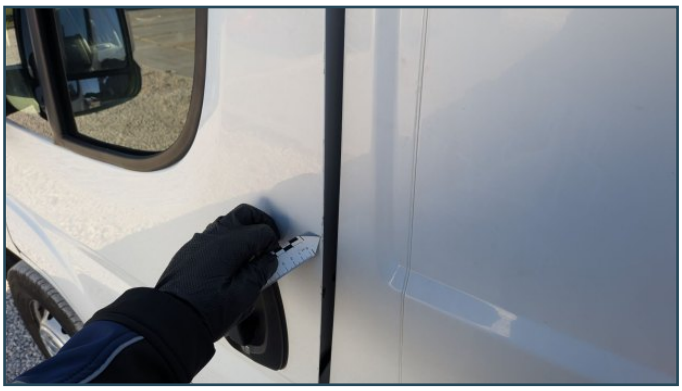
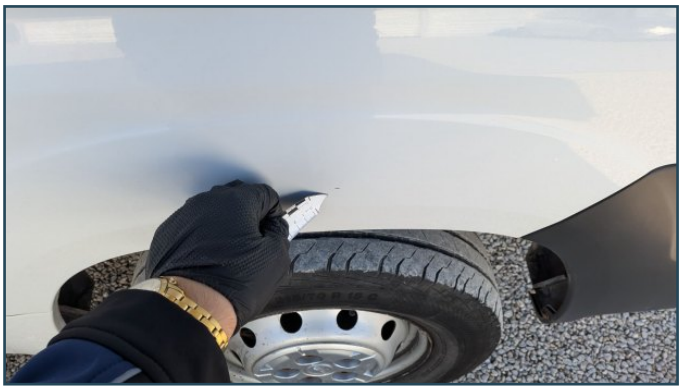
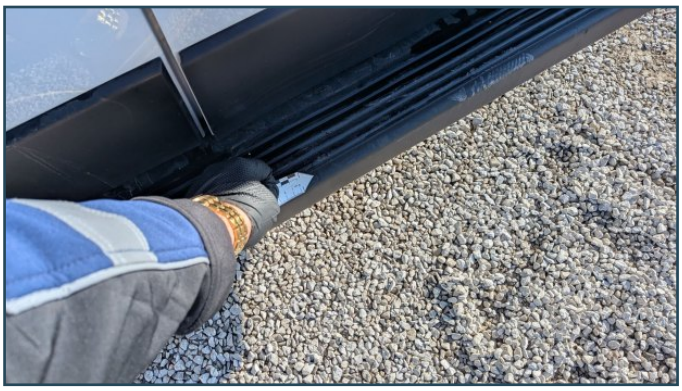
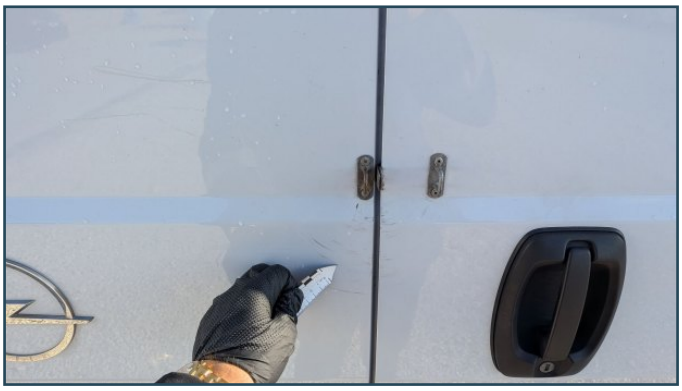
Zdjęcia uszkodzeń

Nazwa elementu	Rodzaj uszkodzenia
Szyba czołowa	Odpryski
Dach stały	Odpryski lakieru
Słupek przedni prawy	Odpryski lakieru
Błotnik przedni prawy	Odpryski lakieru
Zderzak przedni	Zarysowanie
Pokrywa przednia	Zarysowanie, wgniecenie
Pokrywa przednia	Odpryski lakieru
Błotnik przedni lewy	Odpryski lakieru
Słupek przedni lewy	Odpryski lakieru
Drzwi przednie lewe	Odpryski lakieru
Próg lewy	Zarysowanie
Ściana boczna tylna lewa	Odpryski lakieru
Zderzak tylny	Zarysowanie
Drzwi tylne lewe	Zarysowanie
Drzwi tylne prawe	Zarysowanie
Ściana boczna tylna prawa	Zarysowanie
Ściana boczna środkowa prawa	Zarysowanie
Próg prawy	Zarysowanie, wgniecenie
Słupek środkowy prawy	Ubytek w karoserii/dziura
Lusterko prawe	Zarysowanie
Drzwi przednie prawe	Zarysowanie

Nazwa elementu	Rodzaj uszkodzenia
Obudowa panelu radia	Zarysowanie
Fotel środkowy	Zabrudzenie
Podłoga komory ładunkowej	Inne
Izolacja drzwi tylnych lewych	Pęknięcie
Izolacja drzwi tylnych prawych	Pęknięcie

Na karoserii ślady po naklejkach - powłoka lakiernicza wymaga polerowania. obudowa panelu radia - przetarcie/zarysowanie powierzchni. słupek środkowy prawy - niefabryczne otwory. podłoga komory ładunkowej (tworzywo) - dziura/ubytek. izolacja drzwi tylnych lewych i prawych uszkodzona (pęknięcia).
