Ekspertyza pojazdu

Zleceniodawca:	Vehis Finanse
Wykonawca:	Partner CRLS
Rzeczoznawca:	Bartosz Wnuk / Mateusz Keler
Nr zlecenia:	**VHS01045/26**
Data:	6 listopada 2026
Miejsce oględzin:	05-600 Grójec, Słomczyn, ul. Metalowa 10

Marka	Toyota
Model	RAV4 21-25
Numer rejestracyjny	WE5J236
Rok produkcji	2021
Numer VIN	JTMY53FV30J007303

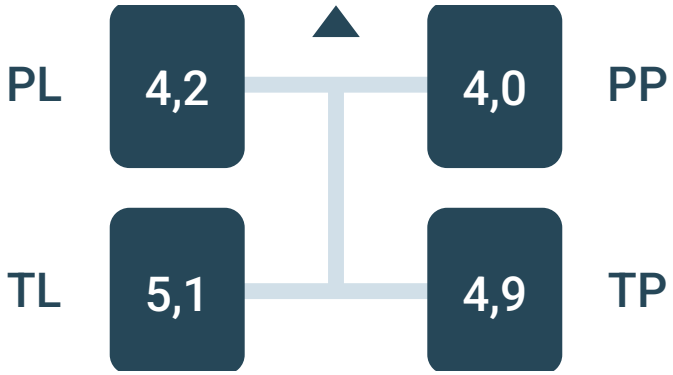
Wykonano pomiar ręczny grubości bieżnika [mm]. Rysunek poglądowy.

Oś	Producent	Model	Rozmiar	Bieżnik
PP	Firestone	Winterhawk 4	225/55 R19	4,0
PL	Firestone	Winterhawk 4	225/55 R19	4,2
TP	Firestone	Winterhawk 4	225/55 R19	4,9
TL	Firestone	Winterhawk 4	225/55 R19	5,1

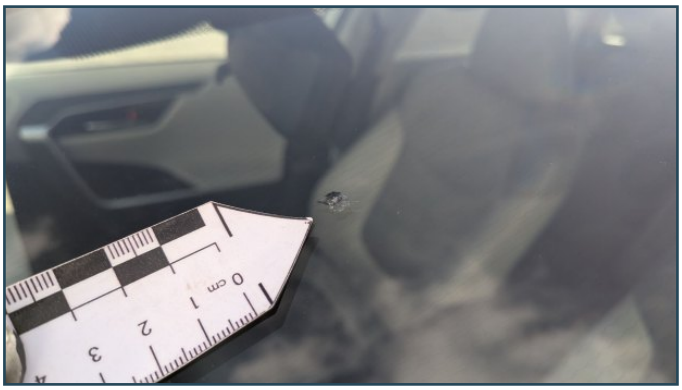
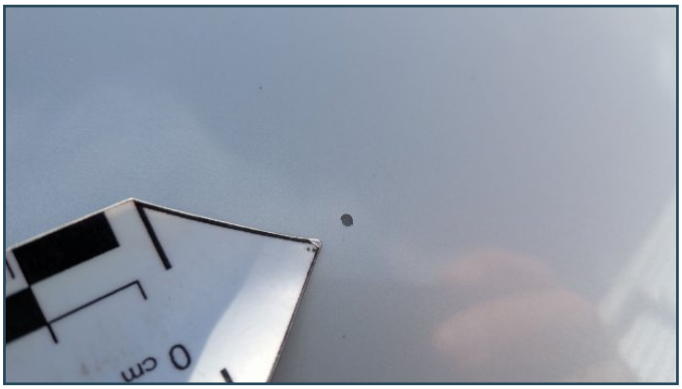
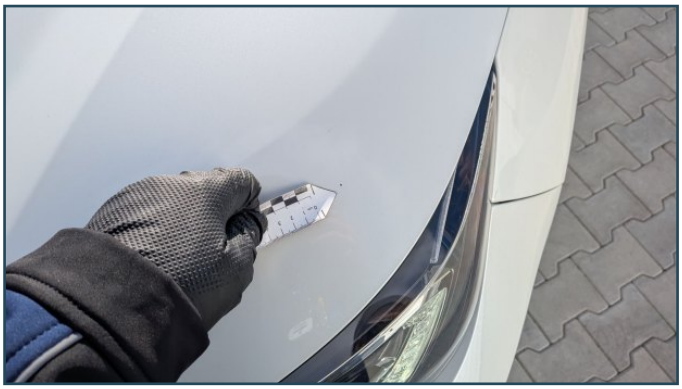
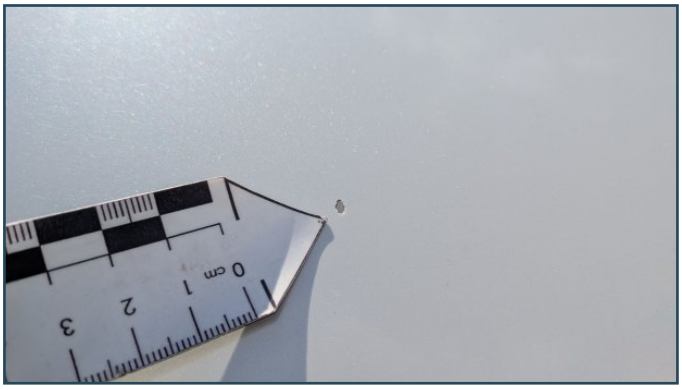
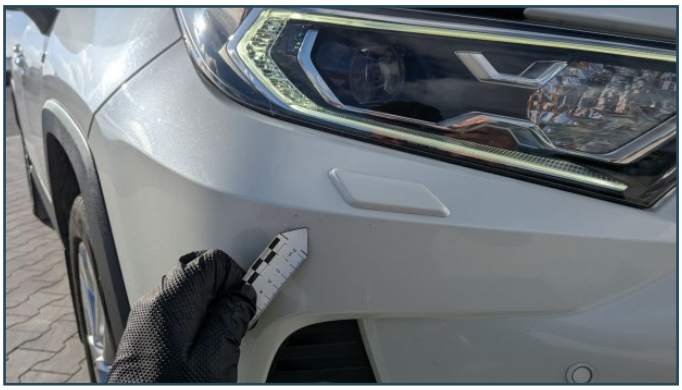
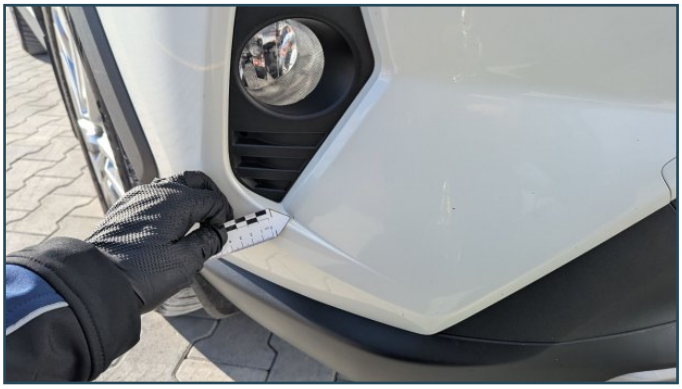
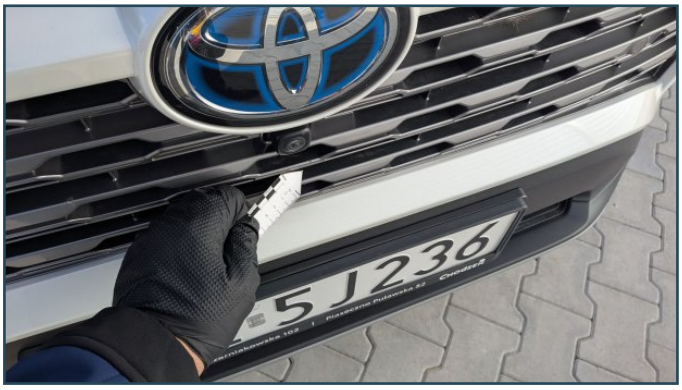
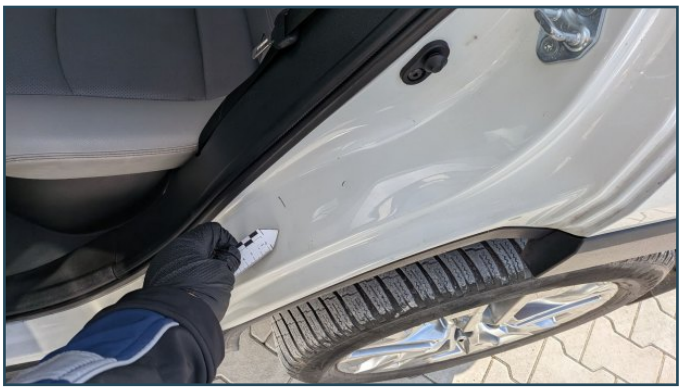
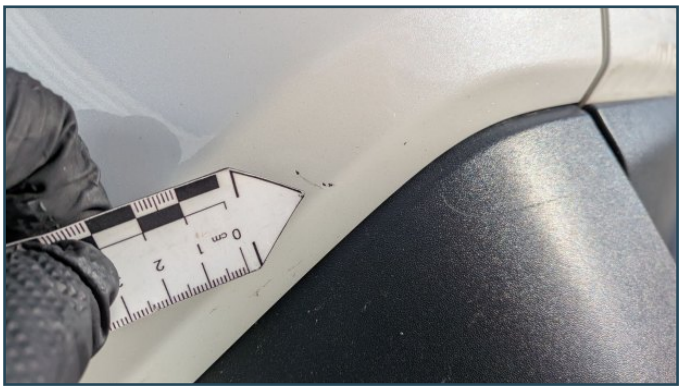
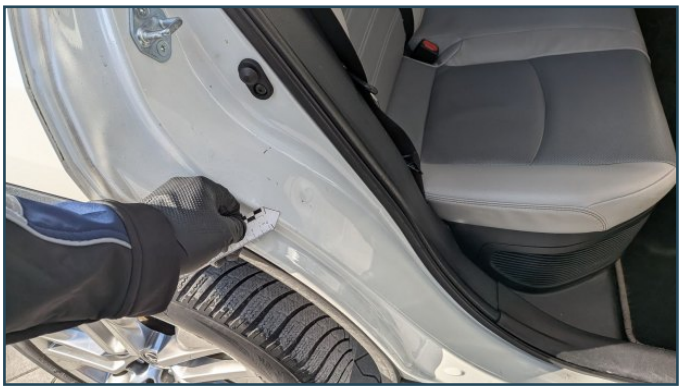
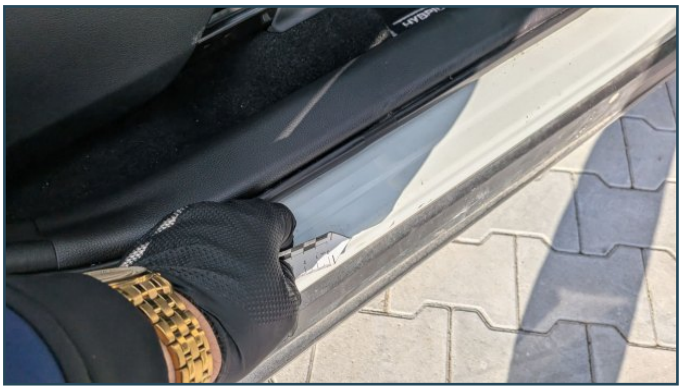
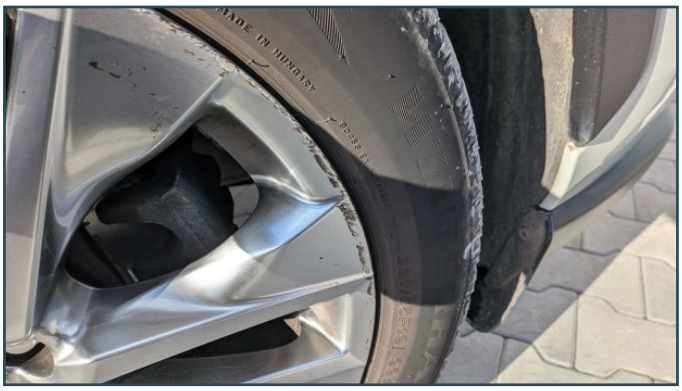
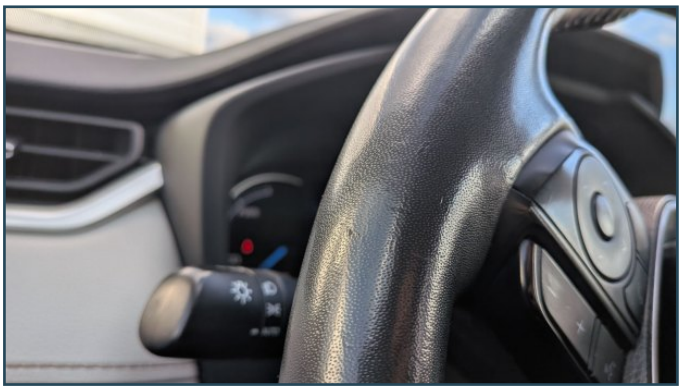
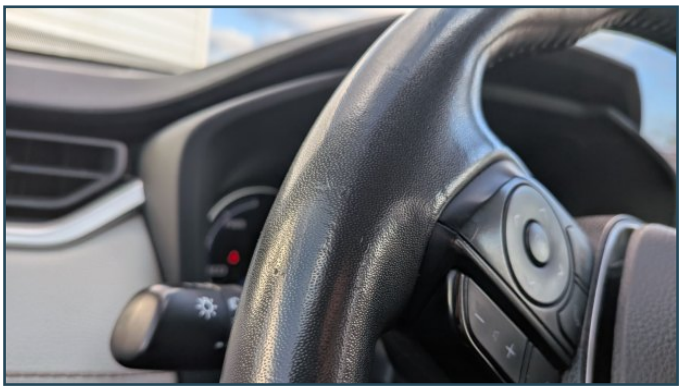
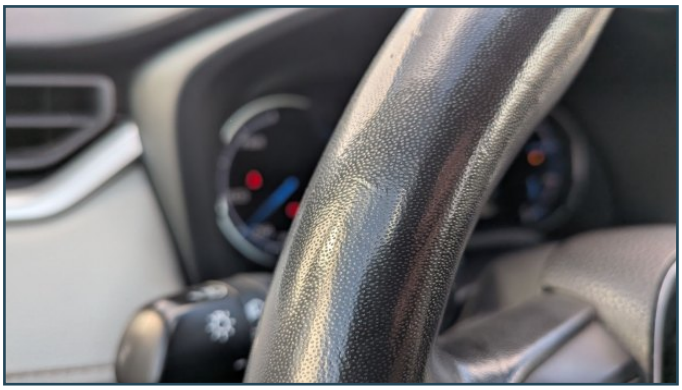
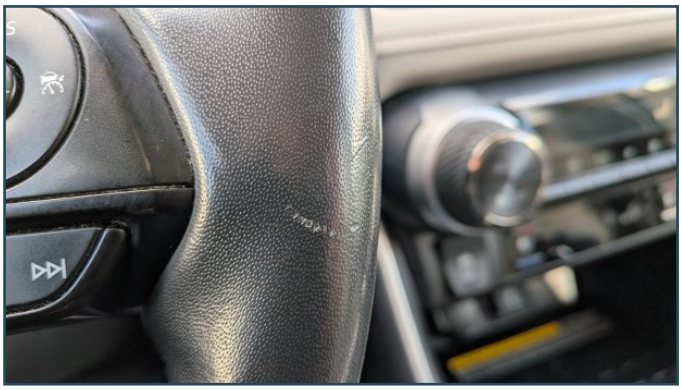
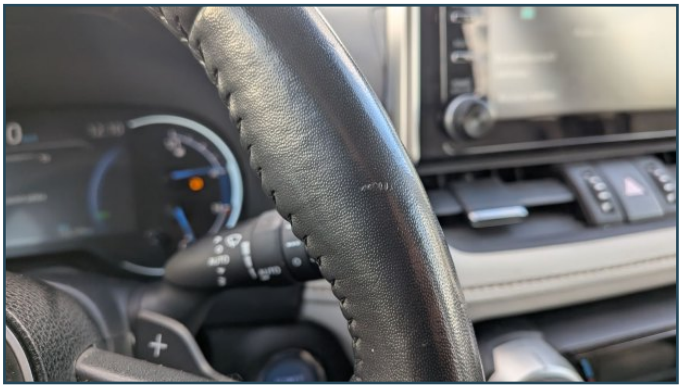
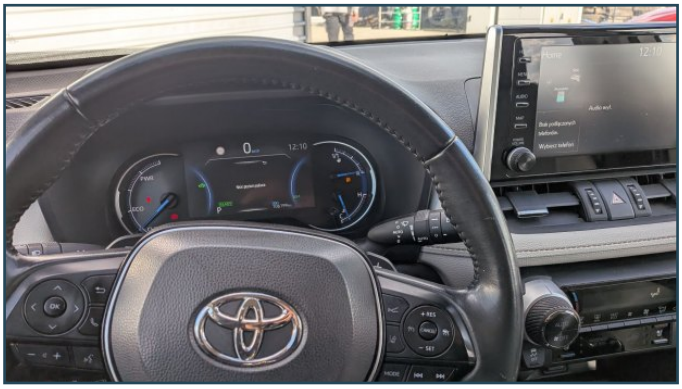
Zdjęcia uszkodzeń

Nazwa elementu	Rodzaj uszkodzenia
Ramka chromowana drzwi przednich lewych	Wgniecenie
Szyba czołowa	Odpryski
Pokrywa przednia	Odpryski lakieru
Zderzak przedni	Odpryski lakieru
Krata wlotu powietrza	Odpryski lakieru
Próg lewy	Zarysowanie
Błotnik tylny lewy	Zarysowanie, wgniecenie
Zderzak tylny	Zarysowanie
Spoiler zderzaka tylnego	Zarysowanie
Rama dachu prawa	Zarysowanie
Próg prawy	Zarysowanie
Felga przednia prawa	Zarysowanie

Nazwa elementu	Rodzaj uszkodzenia
Dźwignia zmiany biegów	Zarysowanie
Koło kierownicy	Zarysowanie

Komentarz do stanu utrzymania nadwozia i wnętrza:
Widoczne ślady po oklejeniu reklamowym - wymaga odświeżenia (polerowania).
