Ekspertyza pojazdu

Zleceniodawca:	Vehis Finanse
Wykonawca:	Partner CRLS
Rzeczoznawca:	Bartosz Wnuk / Mateusz Keler
Nr zlecenia:	**VHS01078/26**
Data:	16 listopada 2026
Miejsce oględzin:	05-600 Grójec, Słomczyn, ul. Metalowa 10

Marka	Renault
Model	Master dCi 135 Euro 6 2299ccm - 135KM 3,5t 19-24
Numer rejestracyjny	WE9EF51
Rok produkcji	2023
Numer VIN	VF1MA000971835919

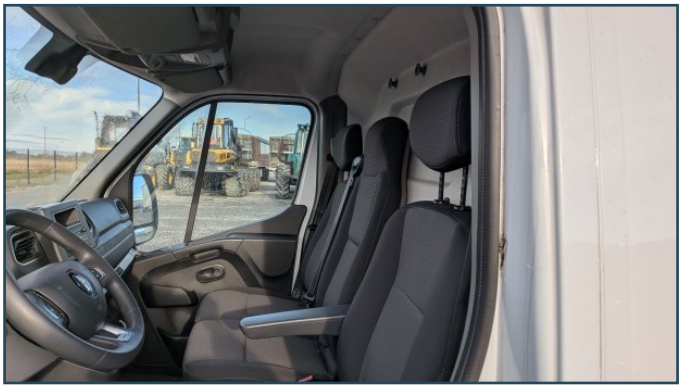
Komentarz dodatkowy do stanu technicznego:
Aktywna kontrolka rezerwy paliwa.

23:39
4°C
54615km
5985.0km

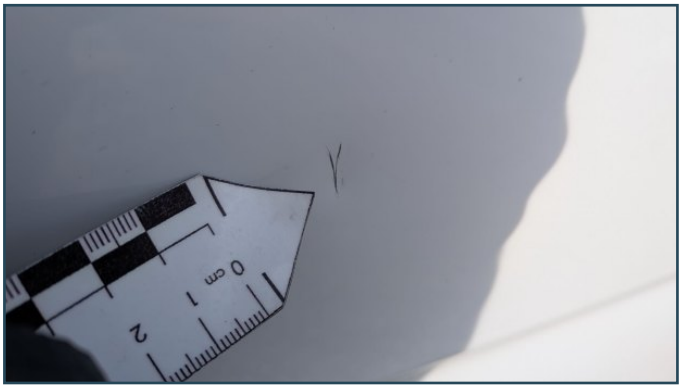
Nazwa elementu	Rodzaj uszkodzenia
Szyba czołowa	Odpryski
Zderzak przedni	Zarysowanie
Ściana boczna tylna lewa	Zarysowanie
Narożnik zderzaka tylnego lewy	Zarysowanie
Ściana boczna tylna prawa	Zarysowanie

Komentarz do stanu utrzymania nadwozia i wnętrza:
Widoczne ślady po okleinie reklamowej.
