Ekspertyza pojazdu

Zleceniodawca:	Vehis Finanse
Wykonawca:	Partner CRLS
Rzeczoznawca:	Bartosz Wnuk / Mateusz Keler
Nr zlecenia:	**VHS01077/26**
Data:	16 listopada 2026
Miejsce oględzin:	05-600 Grójec, Słomczyn, ul. Metalowa 10

Marka	Peugeot
Model	Boxer 435 BlueHDi Euro 6 2179ccm - 165KM 3,5t 19-24
Numer rejestracyjny	DX08517
Rok produkcji	2023
Numer VIN	VF3YDCPFCPG063124

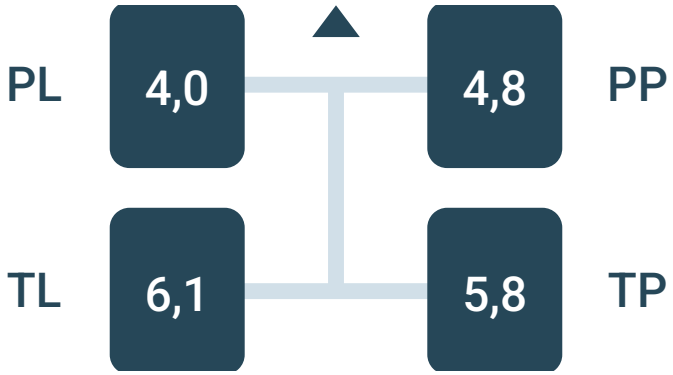
Numer i nazwa elementu	Przedział grubości powłoki [µm]
1. Pokrywa przednia	Do 150
2. Błotnik przedni lewy	Do 150
3. Słupek przedni lewy	Do 150
4. Drzwi przednie lewe	Do 150
5. Dach przód	Do 150
6. Dach bok lewy	Do 150
7. Słupek środkowy lewy	Do 150
8. Próg lewy	Do 150
9. Drzwi przesuwne lewe	Do 150
10. Bok tył lewy	Do 150
11. Słupek tylny lewy	Do 150
12. Drzwi tylne lewe	Do 150
13. Drzwi tylne prawe	Do 150
14. Bok tył prawy	Do 150
15. Drzwi przesuwne prawe	Do 150
16. Próg prawy	Do 150
17. Słupek środkowy prawy	Do 150
18. Drzwi przednie prawe	Do 150
19. Dach bok prawy	Do 150
20. Słupek przedni prawy	Do 150
21. Błotnik przedni prawy	Do 150

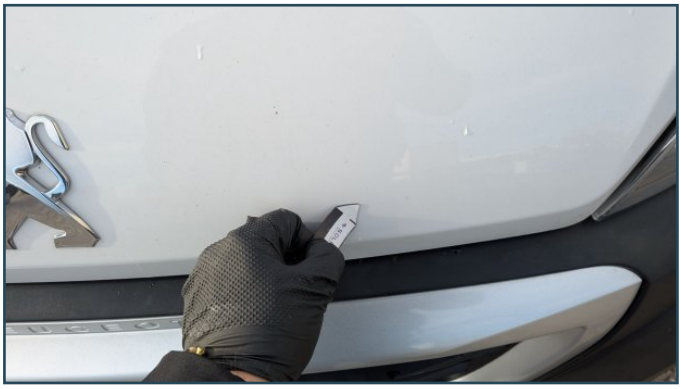
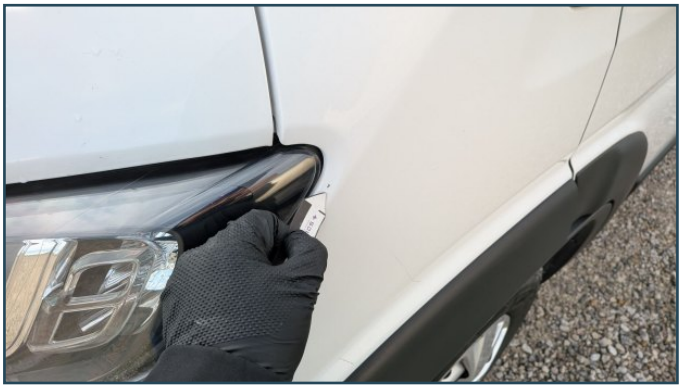
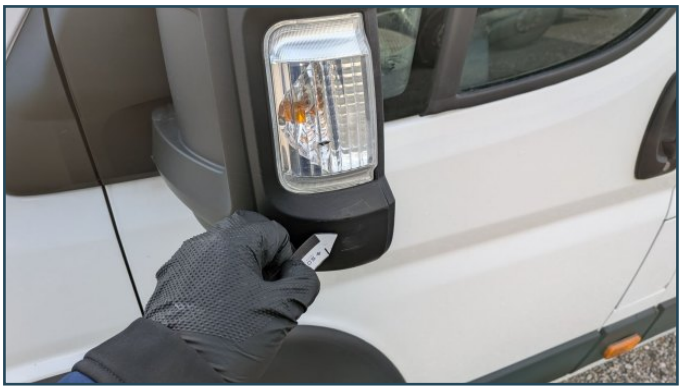
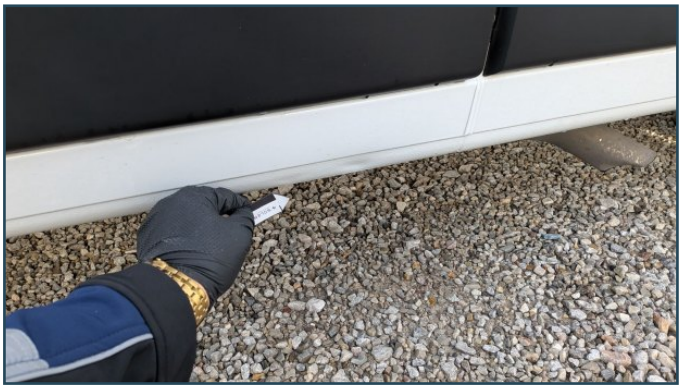
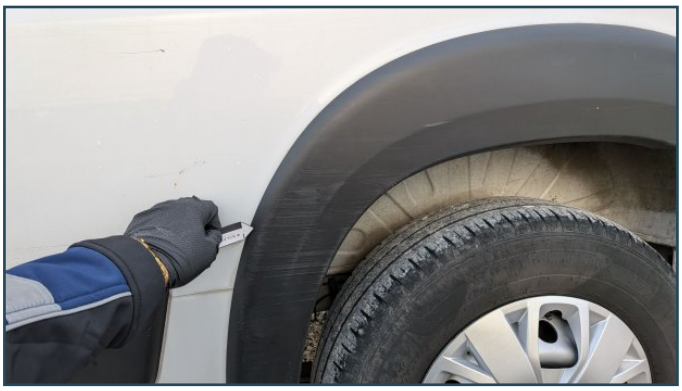
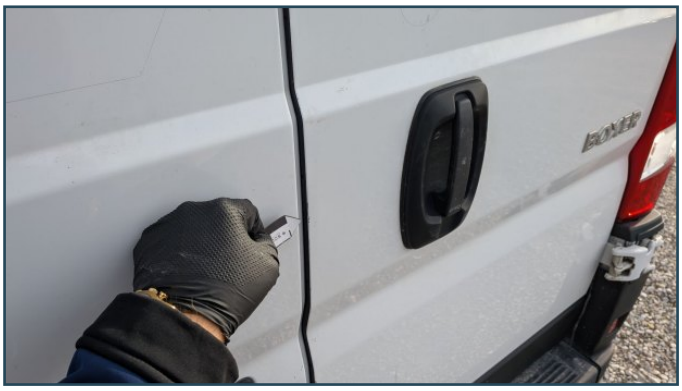
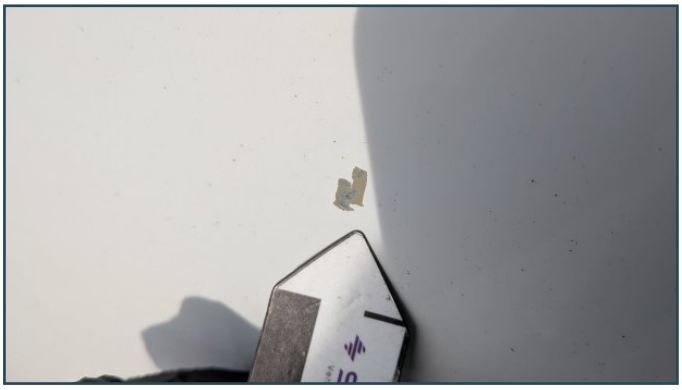
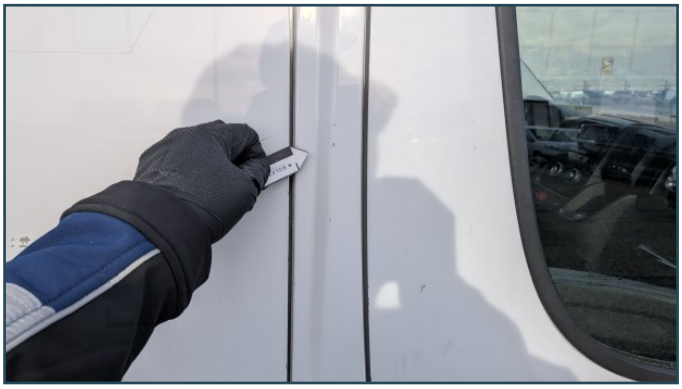
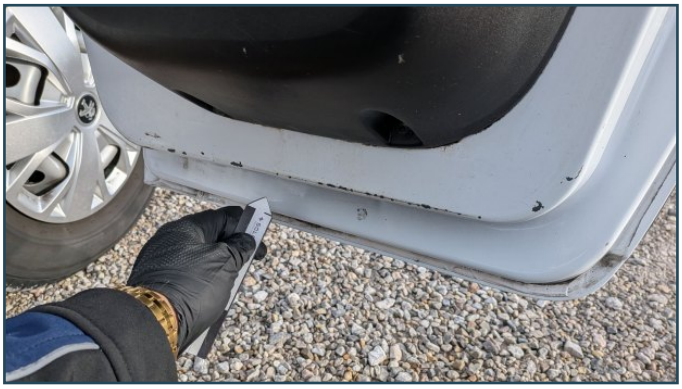
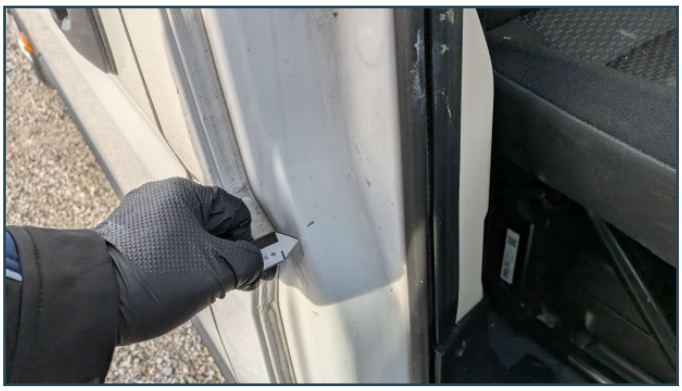
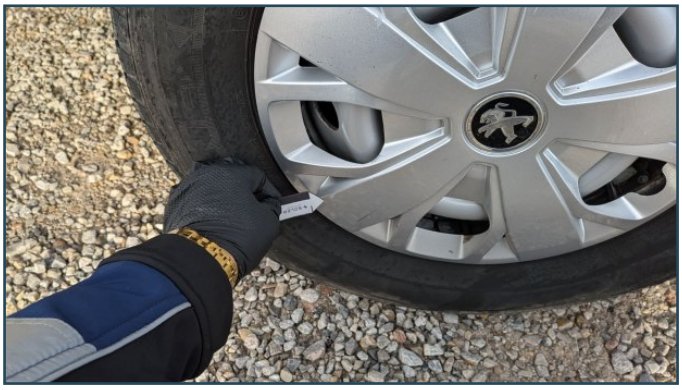
Zdjęcia uszkodzeń

Nazwa elementu	Rodzaj uszkodzenia
Zderzak przedni	Zarysowanie
Pokrywa przednia	Odpryski lakieru
Krata wlotu powietrza	Zarysowanie
Błotnik przedni lewy	Zarysowanie
Kierunkowskaz lusterka lewy	Zarysowanie
Lusterko lewe	Zarysowanie
Słupek przedni lewy	Odpryski lakieru
Drzwi przednie lewe	Odpryski lakieru
Próg lewy	Zarysowanie, wgniecenie
Ściana boczna tylna lewa	Zarysowanie
Listwa ściany bocznej tylnej lewej	Zarysowanie
Listwa łukowa błotnika tylnego lewego	Zarysowanie
Kołpak tylny lewy	Zarysowanie
Narożnik tylny lewy	Odpryski lakieru
Zderzak tylny	Zarysowanie
Drzwi tylne prawe	Odpryski lakieru
Drzwi tylne lewe	Odpryski lakieru
Słupek tylny prawy	Zarysowanie
Ściana boczna tylna prawa	Zarysowanie
Drzwi przesuwne prawe	Odpryski lakieru
Słupek środkowy prawy	Odpryski lakieru
Słupek środkowy prawy	Zarysowanie, wgniecenie
Kierunkowskaz lusterka prawy	Pęknięcie
Lusterko prawe	Pęknięcie
Próg prawy	Zarysowanie
Kołpak przedni prawy	Zarysowanie

Listwa łukowa błotnika przedniego prawego	Zarysowanie
Kołpak tylny prawy	Zarysowanie
Kołpak przedni lewy	Zarysowanie

Wnętrze pojazdu mocno zabrudzone. widoczne ślady po starej okleinie reklamowej. wymagane polerowanie. komora ładunkowa w słabym stanie . mocno zabrudzona i wyeksploatowana, liczne zarysowania, ślady zaprawy, kleju i pianki montażowej. uszkodzone wygłuszenie silnika.
