Opinia nr 10/11/2026/BS z dnia 24.11.2026 r.

Dotyczy: oszacowanie aktualnej wartości rynkowej.
Rzeczoznawca: mgr Sebastian Kurmanowski RS001444,
uprawnienie AutoConsulting nr 1234.

Przedmiot wyceny: Opryskiwacz samojezdny HARDI ALPHA EVO 4100.

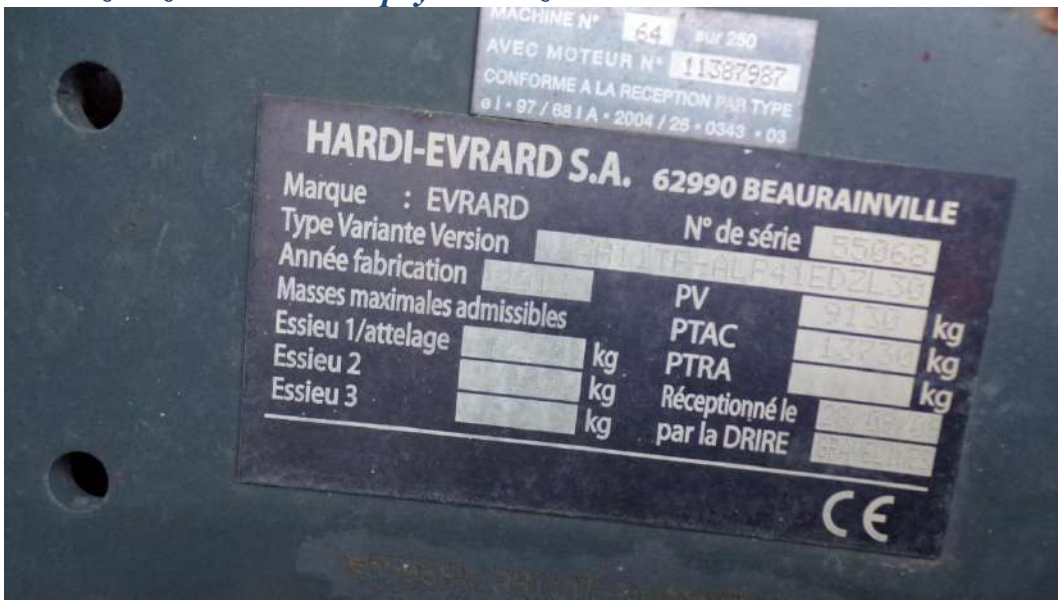
Zdjęcie 29

Tabliczka znamionowa opryskiwacza:
