Ekspertyza pojazdu

Zleceniodawca:	Vehis Finanse
Wykonawca:	Partner CRLS
Rzeczoznawca:	Bartosz Wnuk / Mateusz Keler
Nr zlecenia:	**VHS01065/26**
Data:	13 listopada 2026
Miejsce oględzin:	05-600 Grójec, Słomczyn, ul. Metalowa 10

Marka	Kia
Model	Sportage 21-25
Numer rejestracyjny	WE2FJ85
Rok produkcji	2024
Numer VIN	U5YPV81HDRL163567

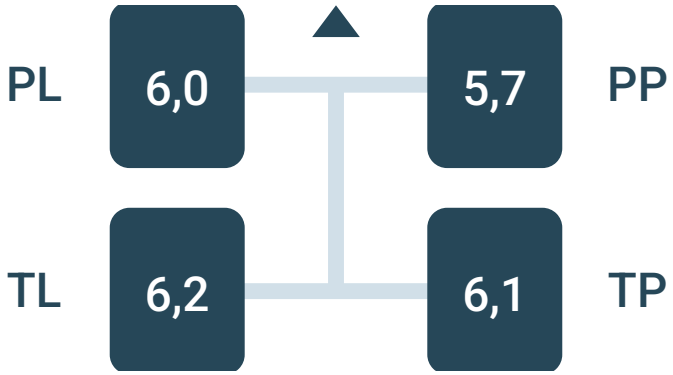
Oś	Producent	Model	Rozmiar	Bieżnik
PP	Michelin	Primacy 4	235/50 R19	5,7
PL	Michelin	Primacy 4	235/50 R19	6,0
TP	Michelin	Primacy 4	235/50 R19	6,1
TL	Michelin	Primacy 4	235/50 R19	6,2

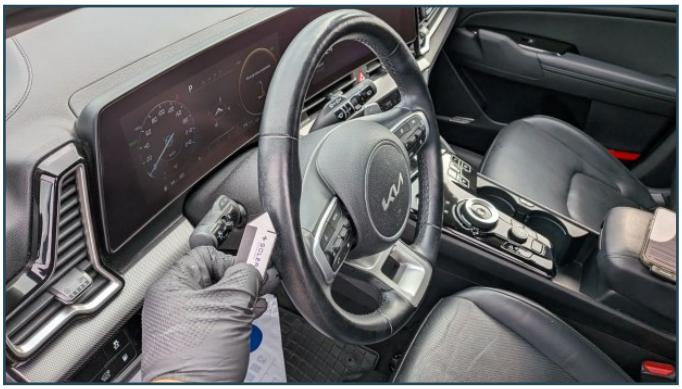
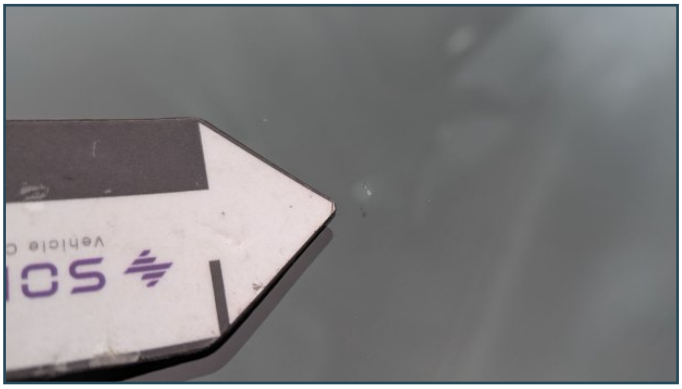
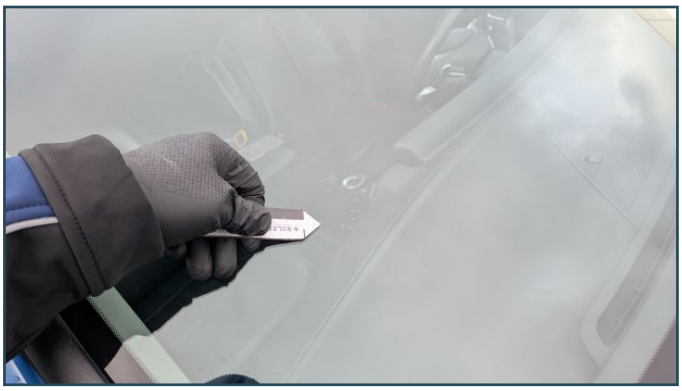
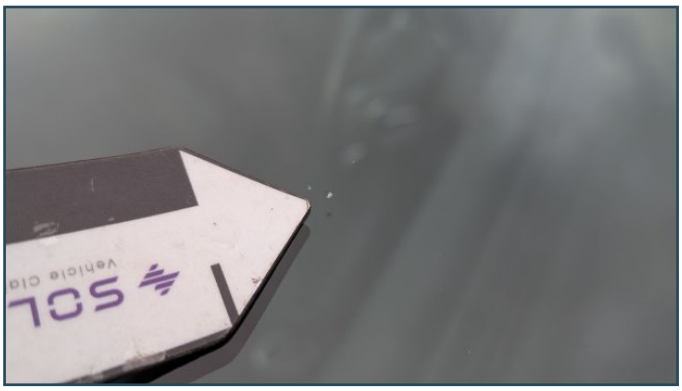
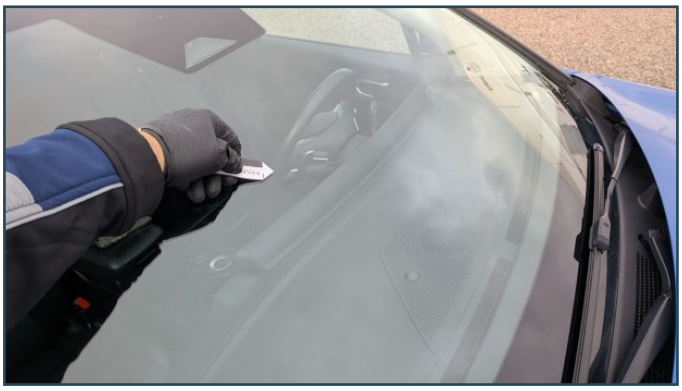
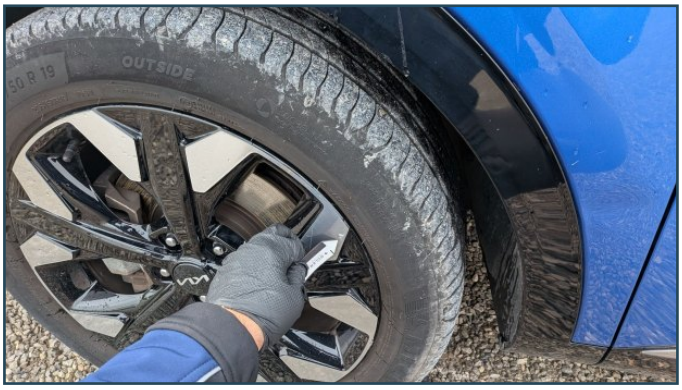
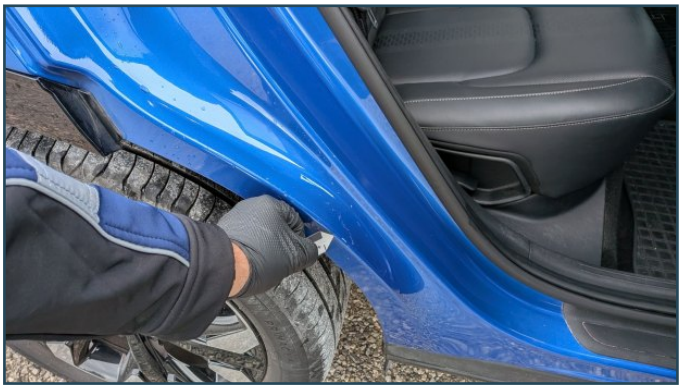
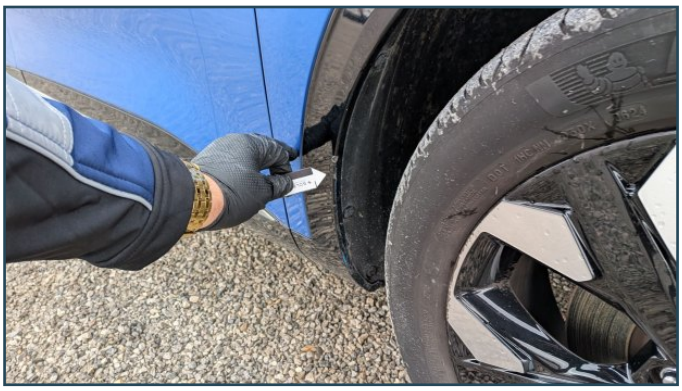
Zdjęcia uszkodzeń

Nazwa elementu	Rodzaj uszkodzenia
Szyba czołowa	Odpryski
Listwa łukowa błotnika przedniego prawego	Zarysowanie
Zderzak przedni	Zarysowanie
Spoiler zderzaka przedniego	Zarysowanie
Listwa chrom. zderzaka przedniego prawa	Zarysowanie
Felga przednia lewa	Zarysowanie
Felga przednia prawa	Zarysowanie
Drzwi przednie lewe	Odpryski lakieru
Próg lewy	Zarysowanie
Drzwi tylne lewe	Zarysowanie
Spoiler zderzaka tylnego	Zarysowanie
Zderzak tylny	Zarysowanie
Zderzak tylny	Pęknięcie
Zderzak tylny	Wgniecenie
Ramka zderzaka tylnego prawa	Pęknięcie
Ramka zderzaka tylnego prawa	Wgniecenie
Drzwi tylne prawe	Zarysowanie
Błotnik tylny prawy	Zarysowanie

Nazwa elementu	Rodzaj uszkodzenia
Fotel przedni lewy	Nadmierne zużycie
Koło kierownicy	Nadmierne zużycie
Tapicerka drzwi przednich lewych	Zarysowanie
Tapicerka drzwi tylnych lewych	Zarysowanie
