Ekspertyza pojazdu

Zleceniodawca:	Vehis Finanse
Wykonawca:	Partner CRLS
Rzeczoznawca:	Bartosz Wnuk / Mateusz Keler
Nr zlecenia:	**VHS01070/26**
Data:	13 listopada 2026
Miejsce oględzin:	05-600 Grójec, Słomczyn, ul. Metalowa 10

Marka	BMW
Model	X5 [G05] 18-23
Numer rejestracyjny	WF469CM
Rok produkcji	2023
Numer VIN	WBAJU810809R58947

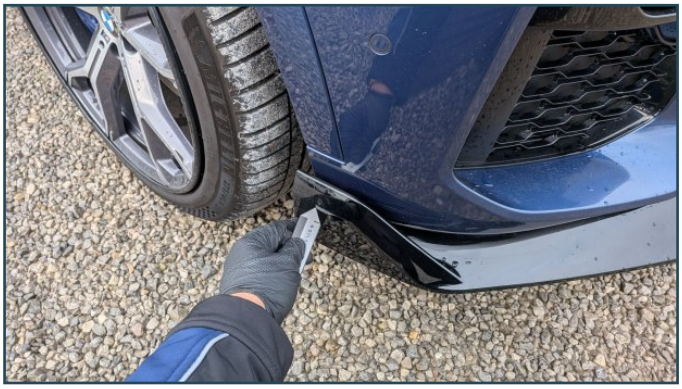
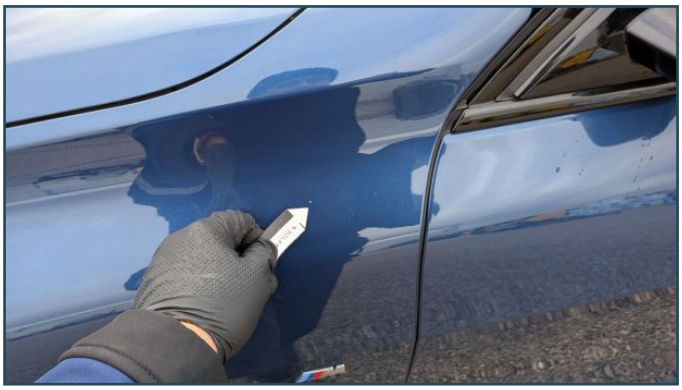
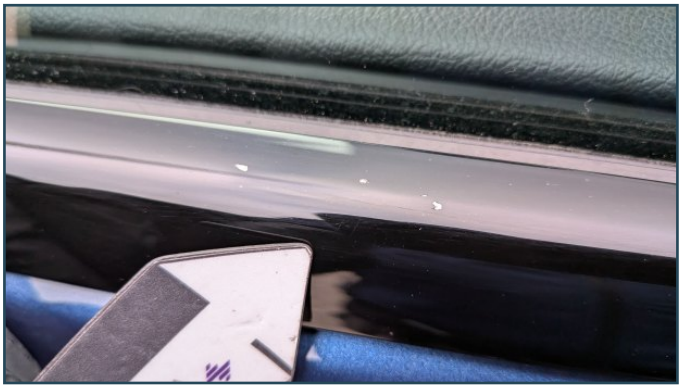
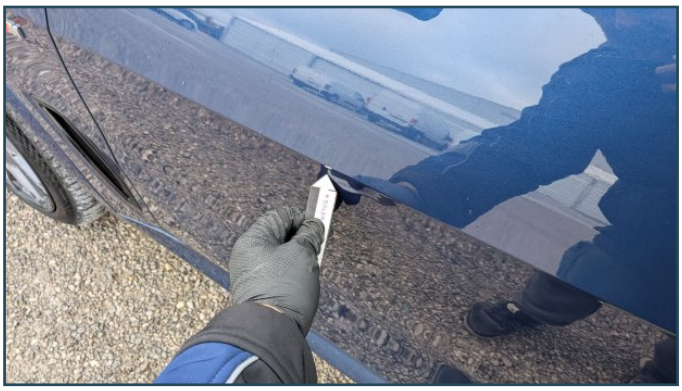
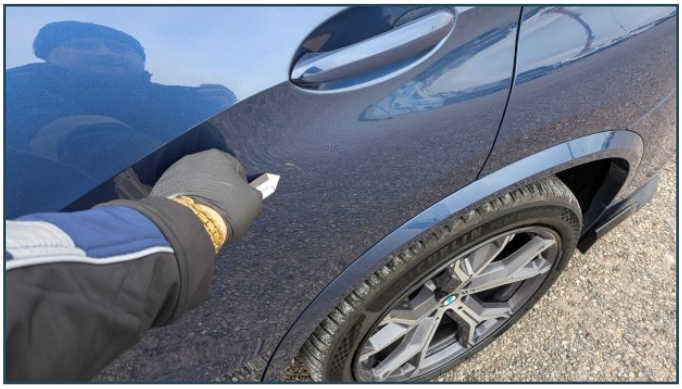
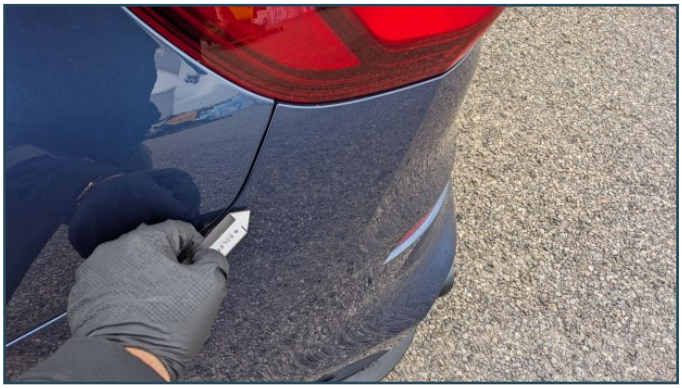
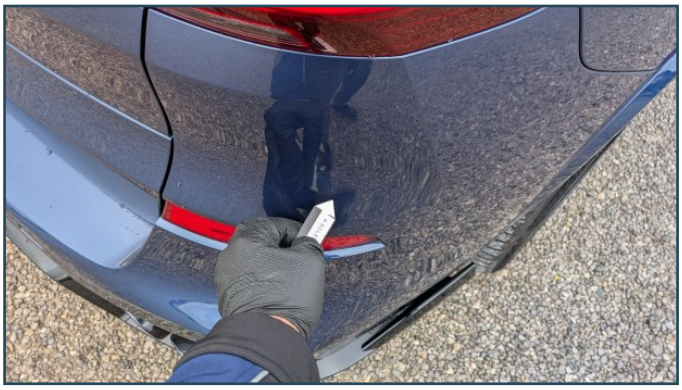
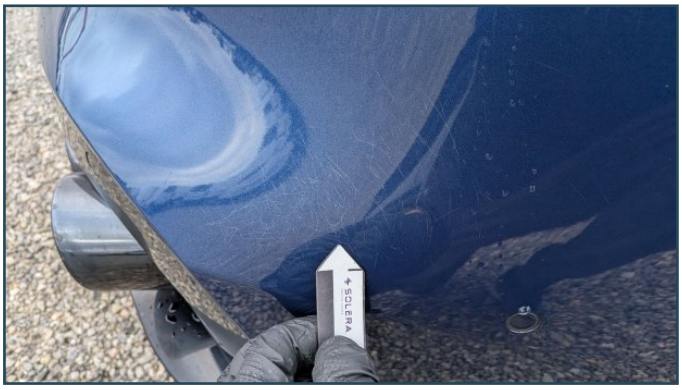
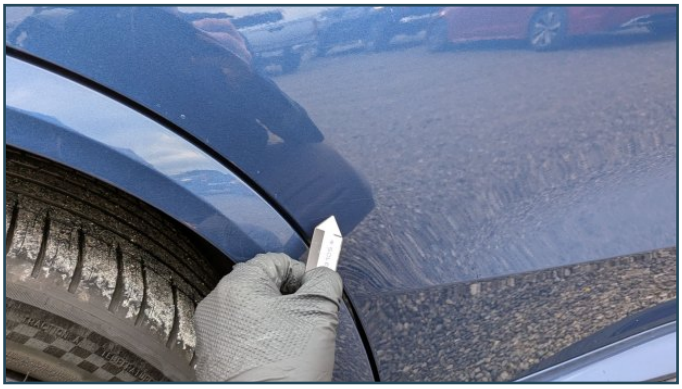
Zdjęcia uszkodzeń

Nazwa elementu	Rodzaj uszkodzenia
Szyba czołowa	Odpryski
Zderzak przedni	Zarysowanie
Spoiler zderzaka przedniego	Zarysowanie
Pokrywa przednia	Odpryski lakieru
Pokrywa przednia	Zarysowanie
Błotnik przedni lewy	Odpryski lakieru
Listwa szyby drzwi przednich lewych	Odpryski lakieru
Drzwi przednie lewe	Zarysowanie
Drzwi tylne lewe	Zarysowanie
Próg lewy	Zarysowanie
Błotnik tylny lewy	Zarysowanie, wgniecenie
Felga tylna prawa	Zarysowanie
Zderzak tylny	Zarysowanie
Pokrywa tylna	Zarysowanie
Listwa łukowa błotnika tylnego prawego	Zarysowanie
Drzwi tylne prawe	Zarysowanie
Drzwi przednie prawe	Odpryski lakieru
Drzwi przednie prawe	Zarysowanie
Felga przednia prawa	Zarysowanie

Komentarz do stanu utrzymania nadwozia i wnętrza:
Tapicerka drzwi przednich prawych wgnieciona.
