RENAULT Megane 1.5 Blue dCi Business

1461 cc · 85 kW / 114 KM · MANUALNA · DIESEL · 2019

25.05.2026 · 09:00

Radosław Fijałkowski

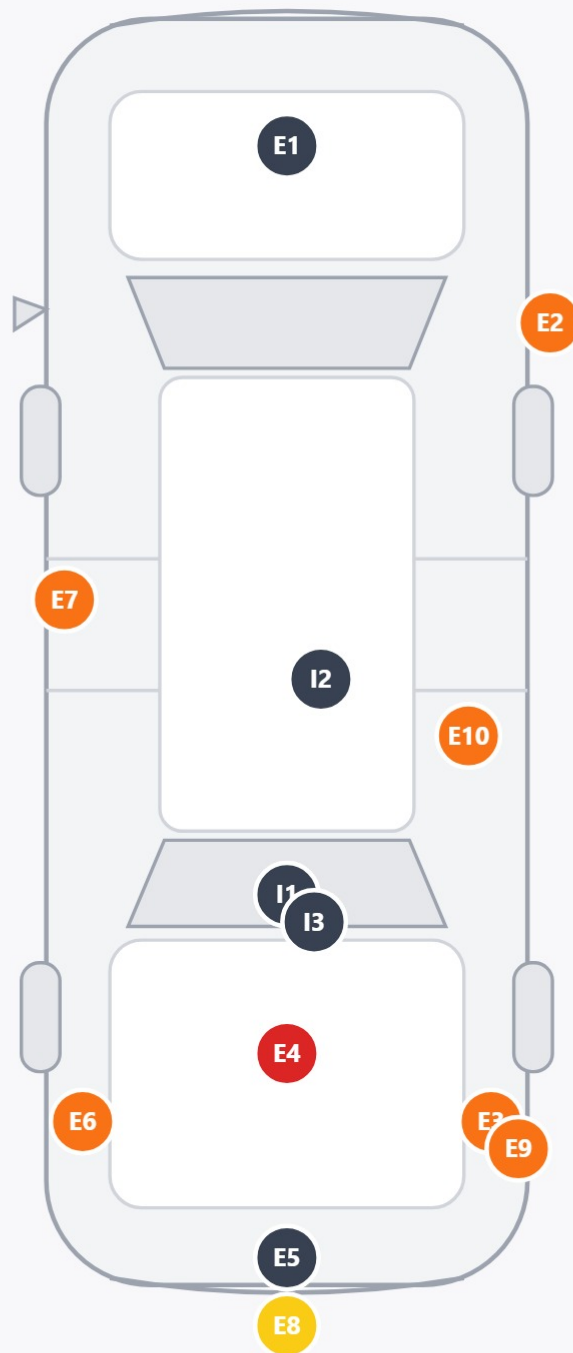
Mapa uszkodzeń

F1 Inne — Maska / Pokrywa silnika

F4 Pęknięcie — Kłapa / Pokrywa bagażnika

F5 Uszkodzenie — Zderzak tylny

I1 Uszkodzenie mechaniczne — Inne

I4 Uszkodzenie
