# Raport stanu pojazdu

**DANE POJAZDU - kod EC 0158449 (V)**

### MERCEDES-BENZ A 200 AMG Line 7G-DCT 163 KM

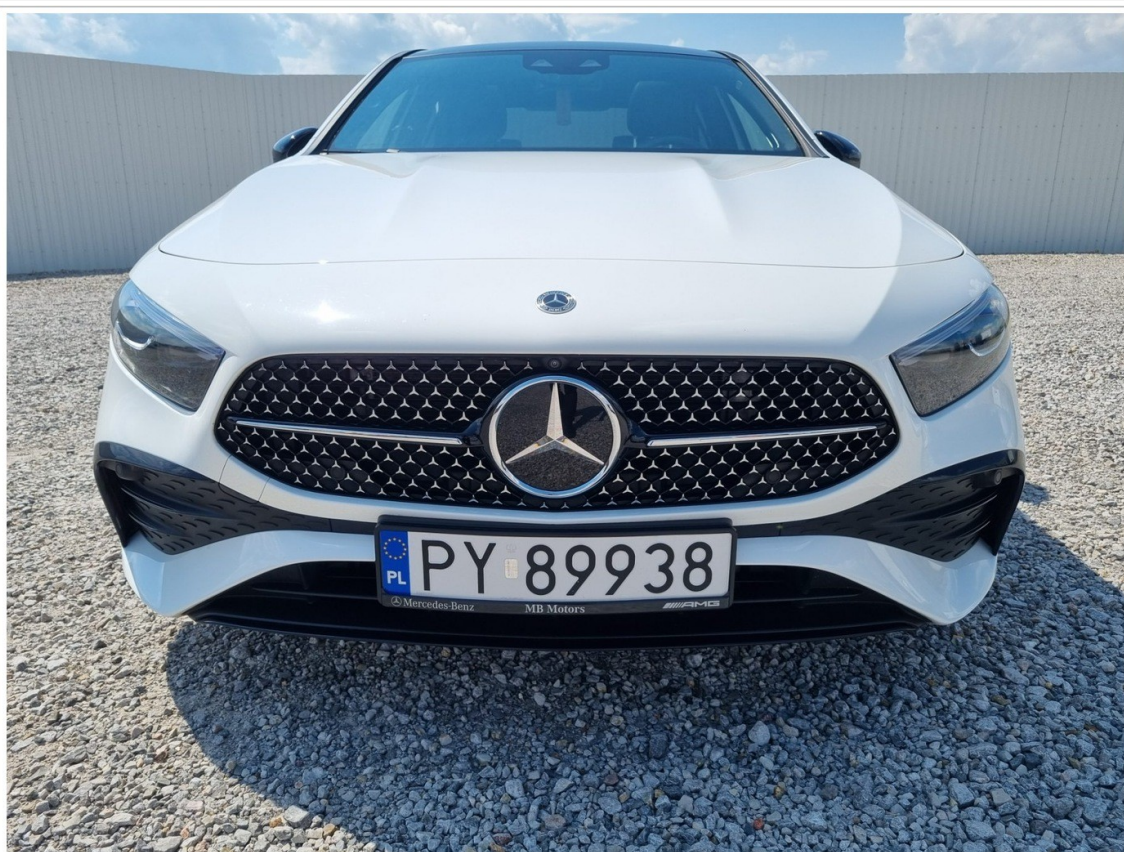
**F1 - PRZÓD POJAZDU**

Widok całego przodu pojazdu.

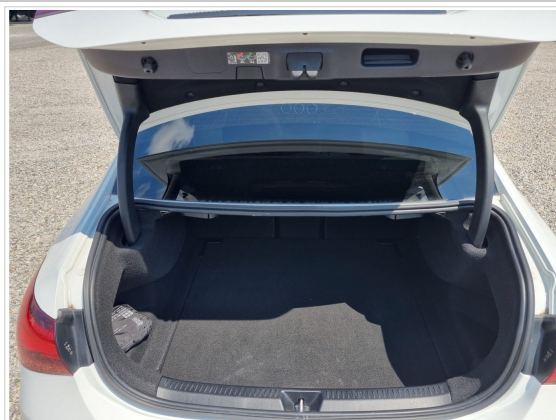
**P12 - BAGAŻNIK**  
Zdjęcie dokumentacyjne.

Bagażnik udokumentowano fotograficznie. Nie stwierdzono udokumentowanych uszkodzeń wykładziny ani plastików. Koło zapasowe nie jest potwierdzone; wskazano zestaw naprawczy.
