Numer wyceny **301**  
Data wyceny **9.10.2026**  
Wycena na dzień **08.10.2026**  
Numer licencji / użytkownik **20342 / Autovista Polska sp. z o.o.**

Firma wykonująca: Zaufaj Rzeczoznawcy Sp. z o.o.

BMW 520i | GA 962LE

## 1. Identyfikacja pojazdu

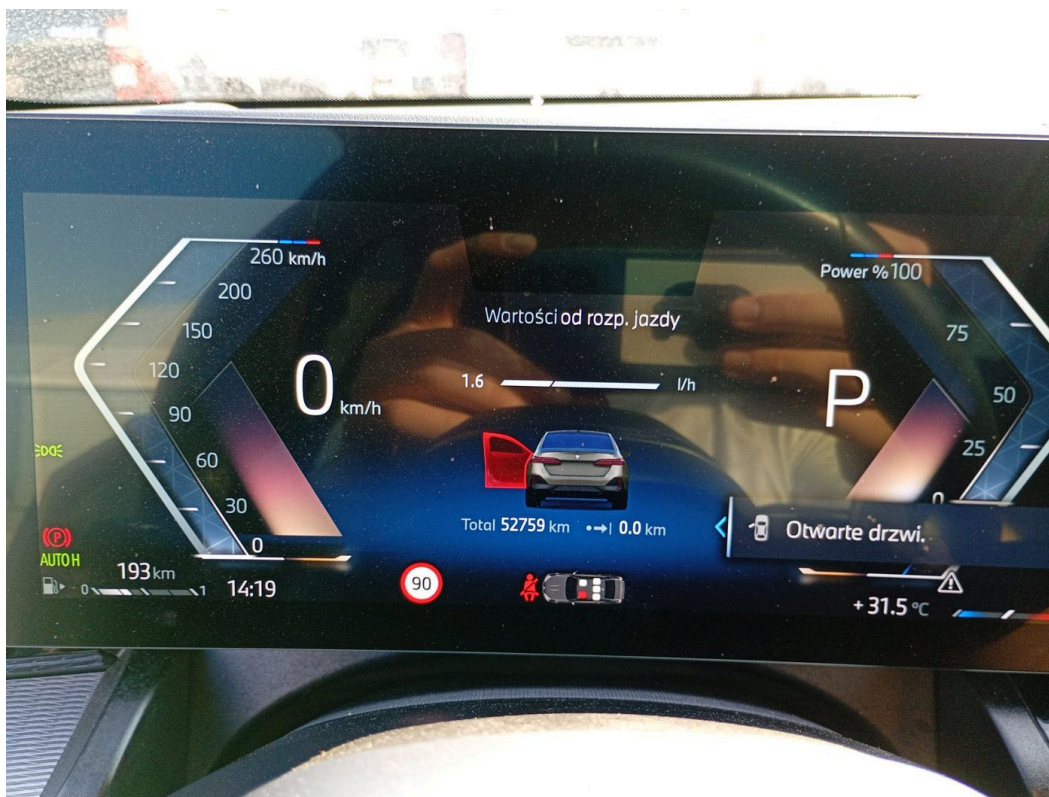
Z3. Wskazanie drogomierza: 52 759 km.

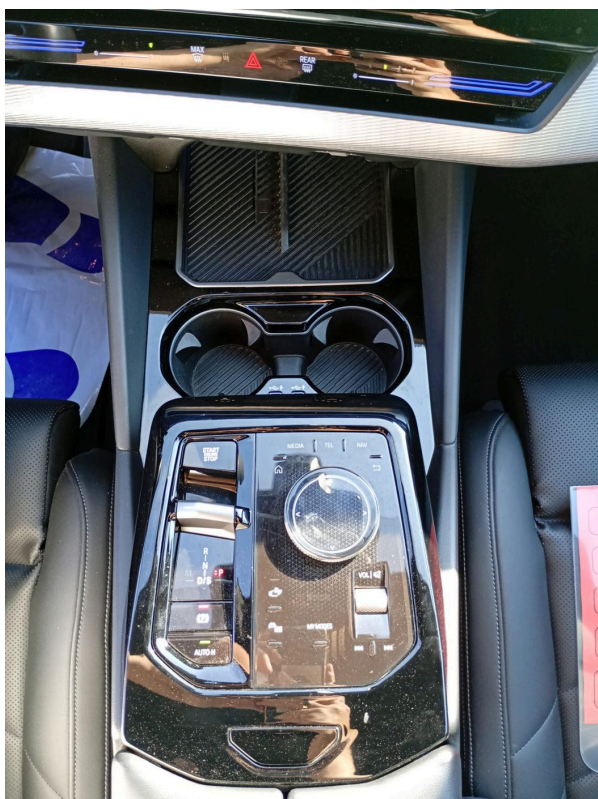
Tapicerka skórzana bez widocznych rozdarć w dostępnych ujęciach. Tunel centralny zabrudzony i ze śladami dotyku. Bagażnik uporządkowany; wykładzina bez jednoznacznych uszkodzeń w widocznym zakresie.

Z5. Tunel centralny i elementy sterujące.

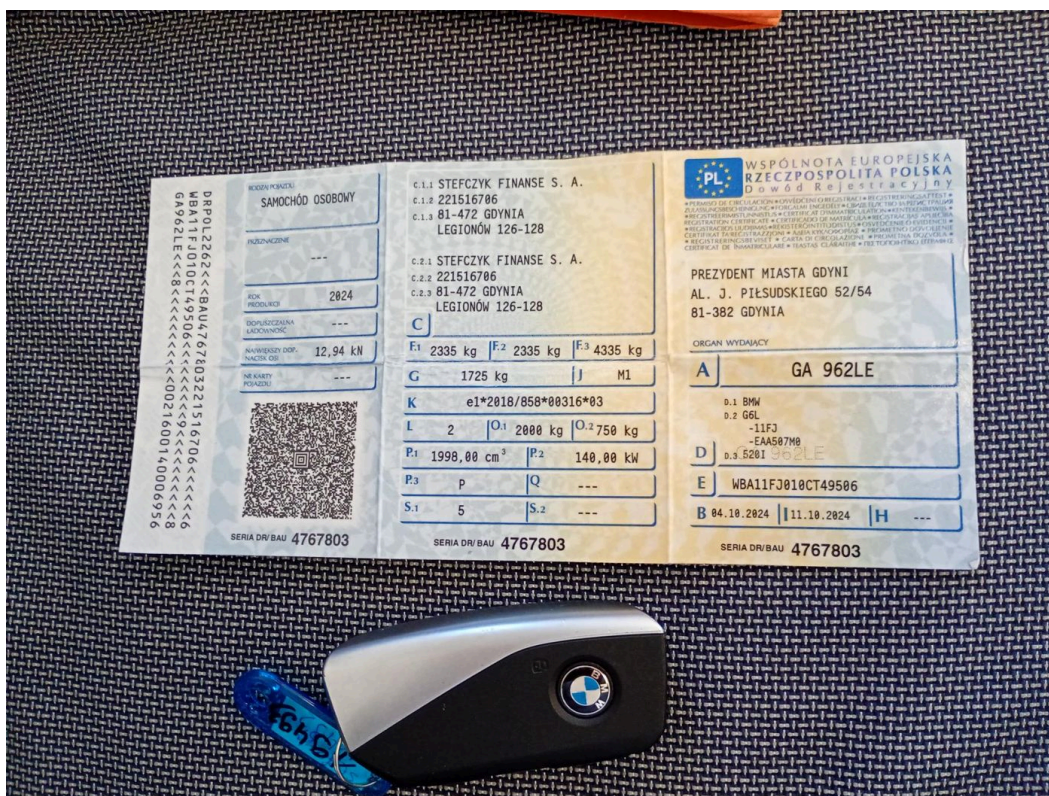
| ID | Element / lokalizacja | Rodzaj | Opis / zakres | Zdjęcia |
|---|---|---|---|---|
| U15 | System rozpoznawania kluczyka | komunikat ekranowy | Na jednym ujęciu widoczny komunikat o braku klucza pojazdu; fotografia dokumentacyjna pokazuje jeden kluczyk. Charakter chwilowy lub stały nie został ustalony. Zalecenie: weryfikacja działania kluczyka przy ponownym uruchomieniu. | Z6, Z15 |

Z14. Dowód rejestracyjny i jeden kluczyk.
