EKSPERTYZA POJAZDU

Firma PARTNER CRLS SP. Z O.O.
Rzeczoznawca MATEUSZ KELER
Nr zlecenia VHS00635/25
Data zlecenia 18 wrzesień 2025

Marka FIAT
Model DUCATO
Numer rejestracyjny DX20901
Rok produkcji 2019
Numer VIN ZFA25000002K68209

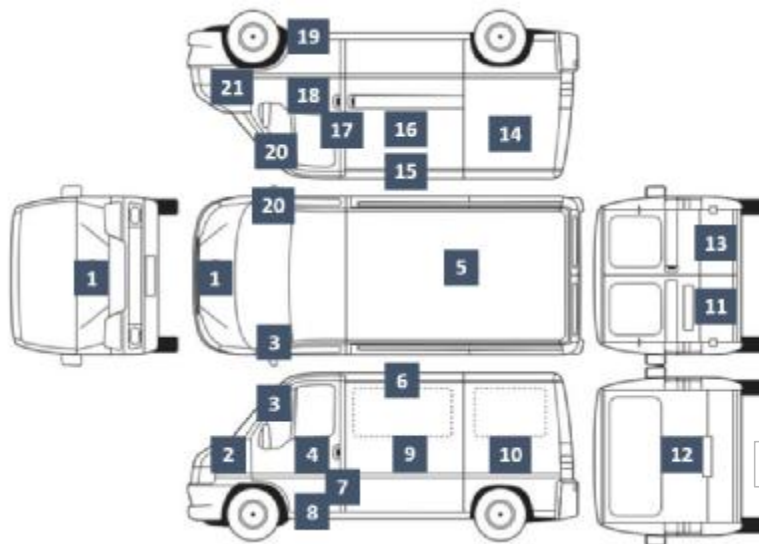
rysunek pojazdu poglądowy

Wykonano pomiar ręczny grubości powłoki lakierowej [µm]

NUMER I NAZWA ELEMENTU	PRZEDZIAŁ GRUBOŚCI POWŁOKI
1. POKRYWA PRZEDNIA	do 150
2. BŁOTNIK PRZEDNI LEWY	do 150
3. SŁUPEK PRZEDNI LEWY	do 150
4. DRZWI PRZEDNIE LEWE	do 150
5. DACH	do 150
6. RAMA DACHU LEWA	do 150
7. SŁUPEK ŚRODKOWY LEWY	do 150
8. PRÓG LEWY	do 150
9. POSZYCIE/DRZWI ŚRODKOWE LEWE	do 150
10. POSZYCIE/DRZWI TYLNE LEWE	do 150
11. DRZWI TYLNE LEWE	do 150
12. POKRYWA TYLNA	-----
13. DRZWI TYLNE PRAWO	150 - 200
14. POSZYCIE/DRZWI TYLNE PRAWO	do 150
15. RAMA DACHU PRAWA	do 150
16. POKRYWA/DRZWI ŚRODKOWE PRAWO	do 150
17. SŁUPEK ŚRODKOWY PRAWY	do 150
18. DRZWI PRZEDNIE PRAWO	do 150
19. PRÓG PRAWY	do 150
20. SŁUPEK PRZEDNI PRAWY	do 150
21. BŁOTNIK PRZEDNI PRAWY	do 150
