ESTIMACE

Wycena numer: EST-11/10/25

Zadanie: Okre lenie warto ci rynkowej pojazdu na potrzeby sprzeda y

Model pojazdu: **Passat B8 2.0 TSI MR`20 E6d**

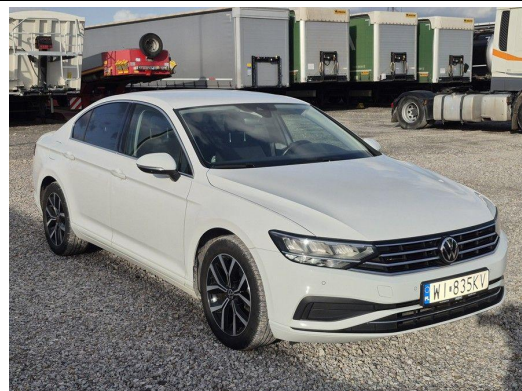
Rodzaj pojazdu: **Samochód osobowy**

Marka: **VOLKSWAGEN**
