## EKSPERTYZA POJAZDU

| Marka | SKODA |
| Model | OCTAVIA |
| Numer rejestracyjny | BI289JS |

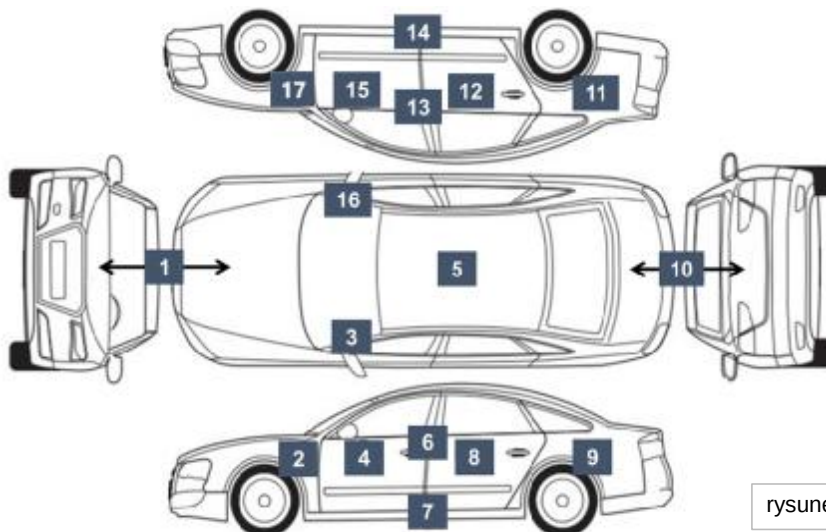
rysunek pojazdu poglądowy

Wykonano pomiar ręczny grubości powłoki lakierowej [μm]

| NUMER I NAZWA ELEMENTU | PRZEDZIAŁ GRUBOŚCI POWŁOKI |
