## OPINIA TECHNICZNA

Zadanie: Określenie wartości rynkowej pojazdu na potrzeby sprzedaży.

| Rodzaj pojazdu: | <b>Ciągnik samochodowy</b> | VIN: | <b>XLRTEH4300G266701</b> |
| Marka: | <b>DAF</b> | Nr rejestracyjny: | <b>LU667RM</b> |

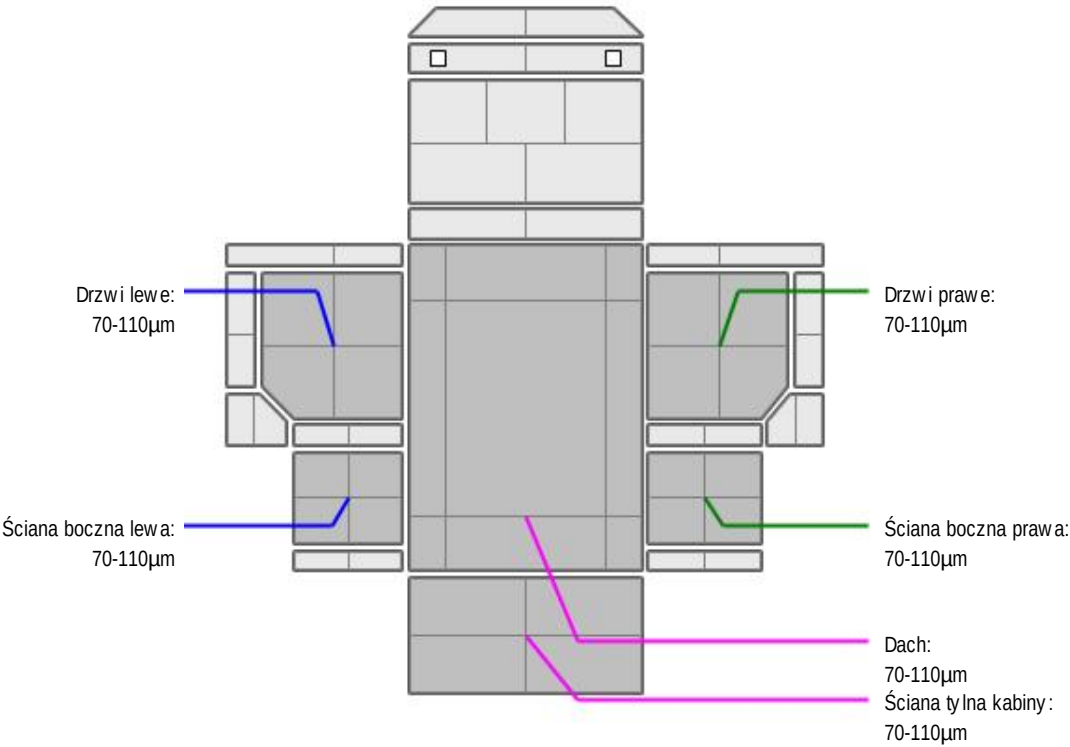
KABINA KIEROWCY – Opis powłoki lakierowej

| L.p. | Nazwa elementu | L / P | Grubość powłoki [µm] | Opis |
| 1 | Dach | | 70-110µm | |
