## OPINIA TECHNICZNA

Zadanie: Określenie wartości rynkowej pojazdu na potrzeby sprzedaży.

Marka: **KIA**

Model pojazdu: **Rio 1.2 MR`21 E6**

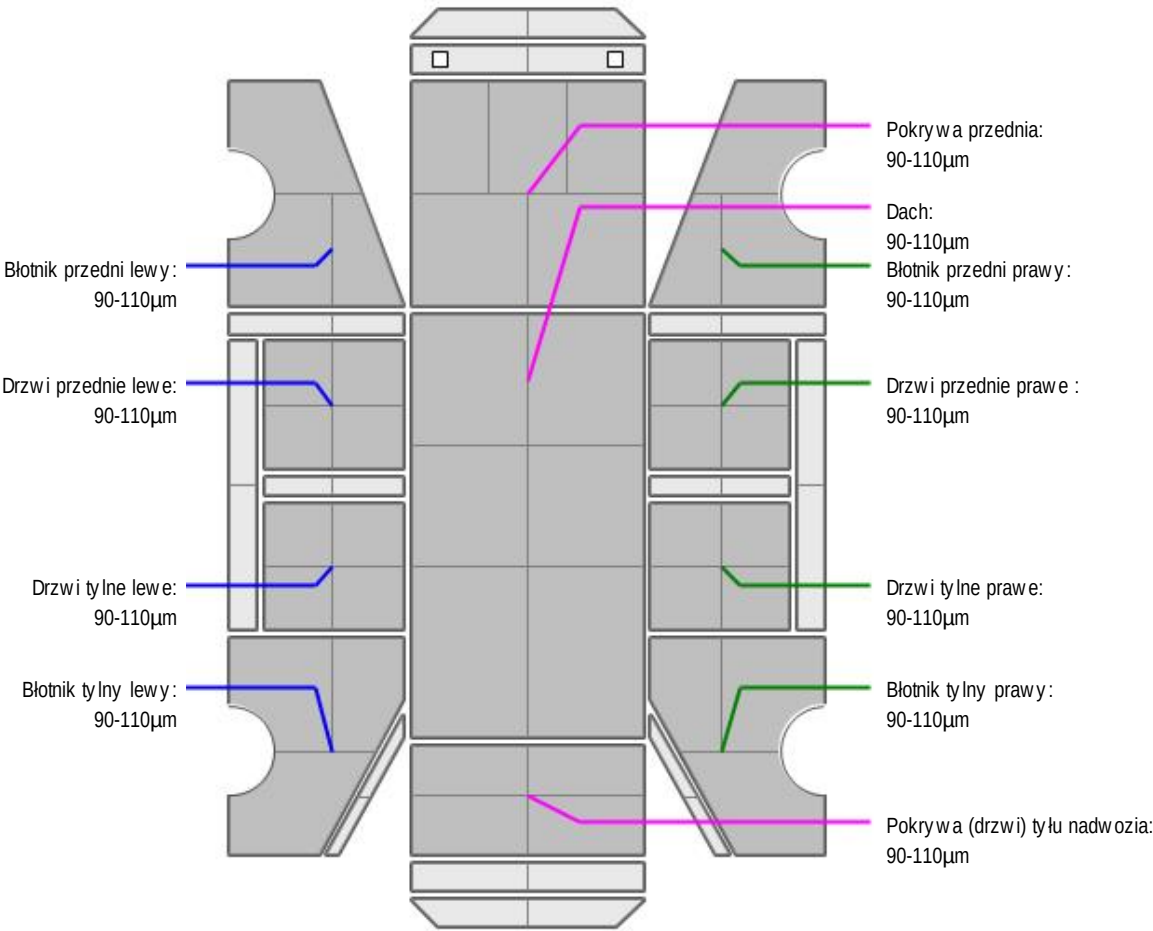
NADWOZIE – Opis powłoki lakierowej

| L.p. | Nazwa elementu | L / P | Grubość powłoki [µm] | Opis |
| 1 | Pokrywa przednia | | 90-110µm | |
