## WYCENA WARTOŚCI

Zadanie: Ocena stanu technicznego i określenie wartości rynkowej pojazdu

| DANE IDENTYFIKACYJNE POJAZDU | | Dane: [O] VI-2026 | |
|---|---|---|---|
| Marka: | AUDI | Nr rejestracyjny: | WF5185V |
| Model pojazdu: | A6 Quattro 40 TDi MR`18 E6 C8 | Nr Info-Ekspert: | 002-03456 |

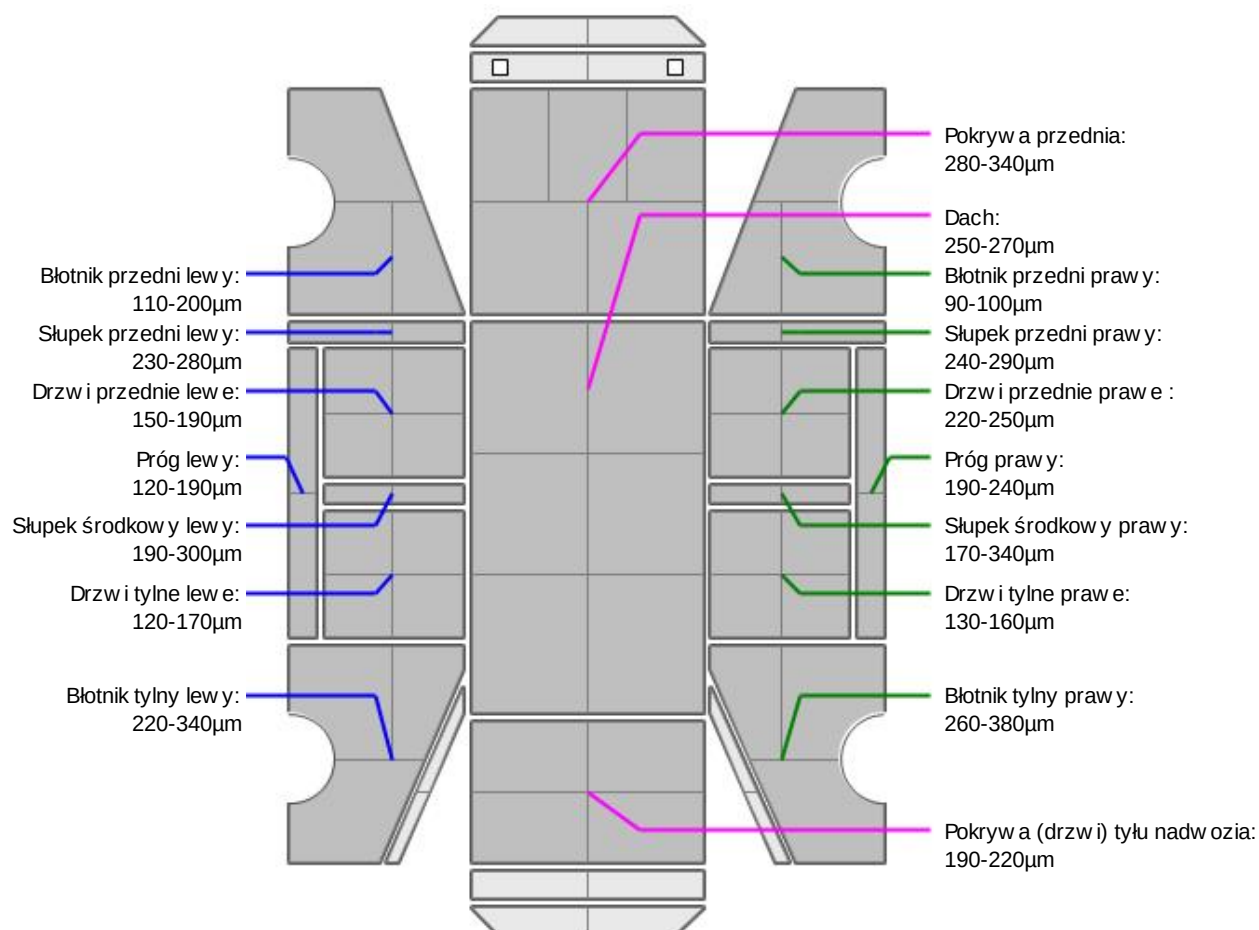
**KABINA KIEROWCY – Opis powłoki lakierowej**

| L.p. | Nazwa elementu | L / P | Grubość powłoki [µm] | Opis |
| 1 | Pokrywa przednia | | 280-340µm | |
