## OPINIA TECHNICZNA

Zadanie: Określenie wartości rynkowej pojazdu na potrzeby sprzedaży.

Marka: **KIA**

Model pojazdu: **Rio 1.2 MR`21 E6**

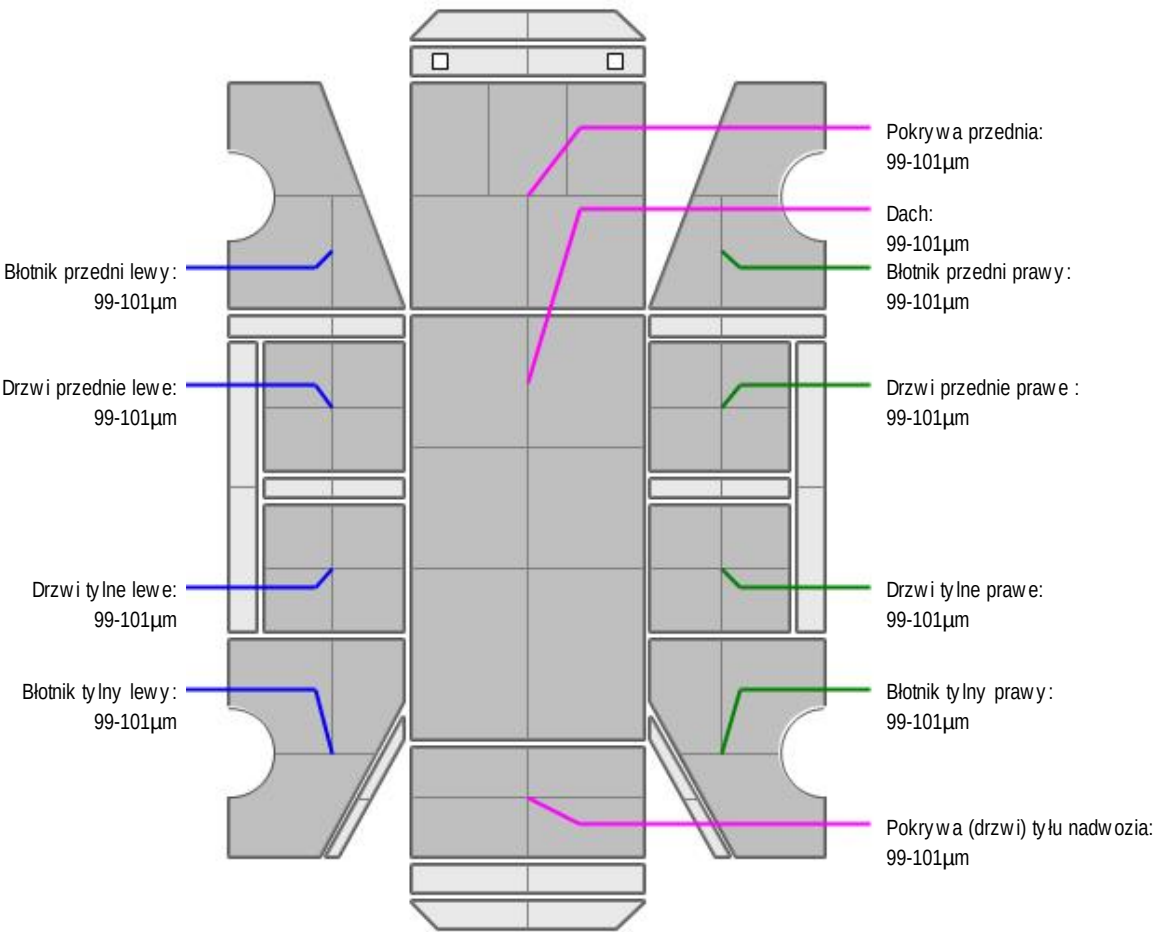
NADWOZIE – Opis powłoki lakierowej

| L.p. | Nazwa elementu | L / P | Grubość powłoki [µm] | Opis |
| 1 | Pokrywa przednia | | 99-101µm | |
