**Opinia nr 03/10/2026/DLL**

Dotyczy: oszacowanie aktualnej wartości rynkowej.  
Rzecznawca: mgr Sebastian Kurmanowski RS001444,  
uprawnienie AutoConsulting nr 1234.

**Przedmiot wyceny:** Ładowarka teleskopowa Merlo TF33.9-120.

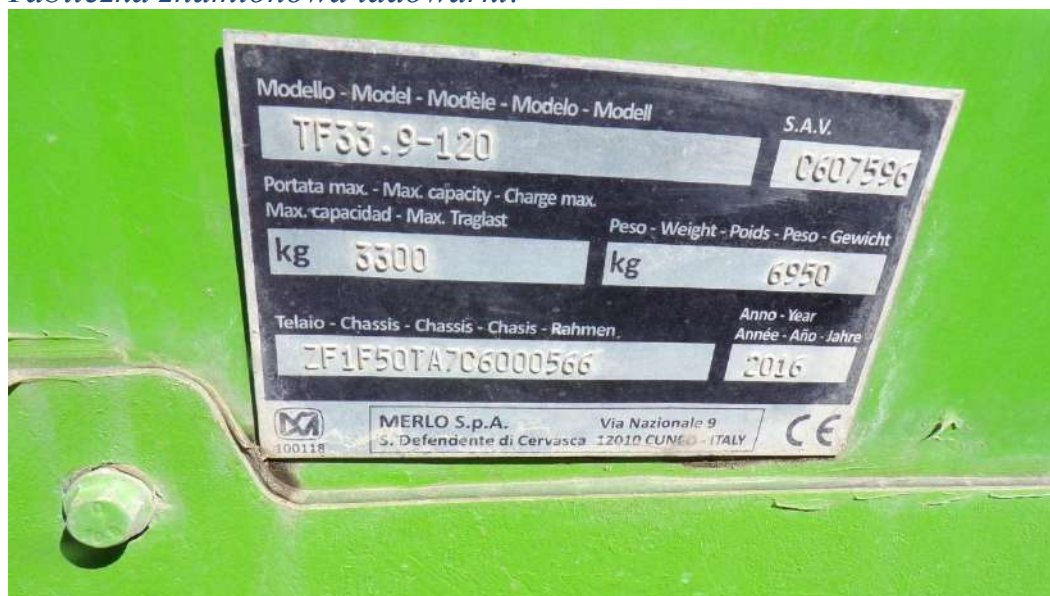
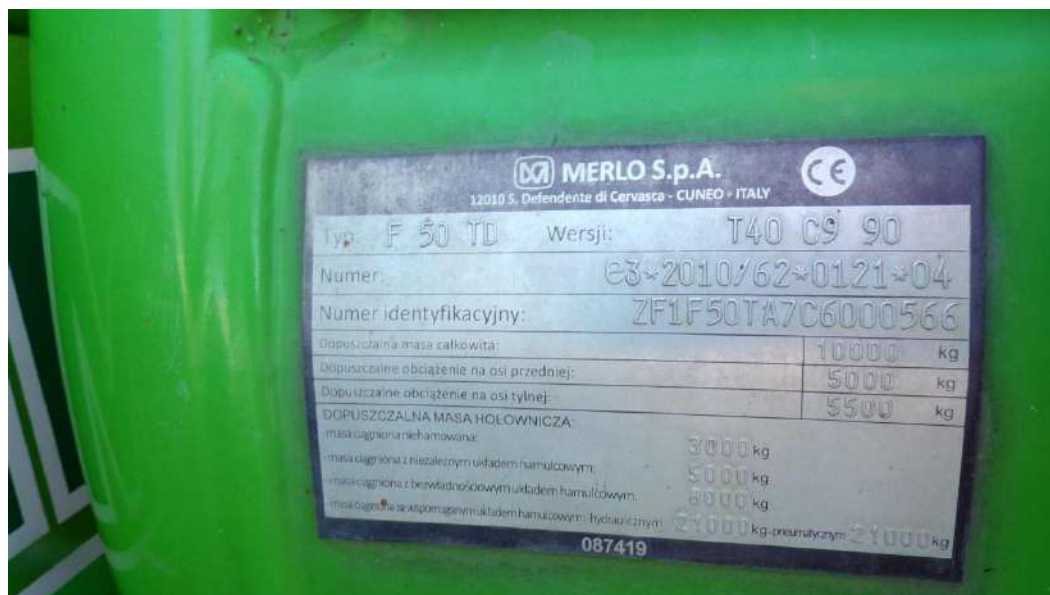
*Tabliczka znamionowa ładowarki:*

| Rok produkcji | <b>2016</b> (na podstawie tabliczki znamionowej) |
| Numer identyfikacyjny maszyny | <b>ZF1F50TA7C6000566</b> (na podstawie tabliczki znamionowej) |
| Silnik | DEUTZ TCD 3.6 L, nr ser. 11712572, rok produkcji 2014 (na podstawie tabliczki znamionowej) |

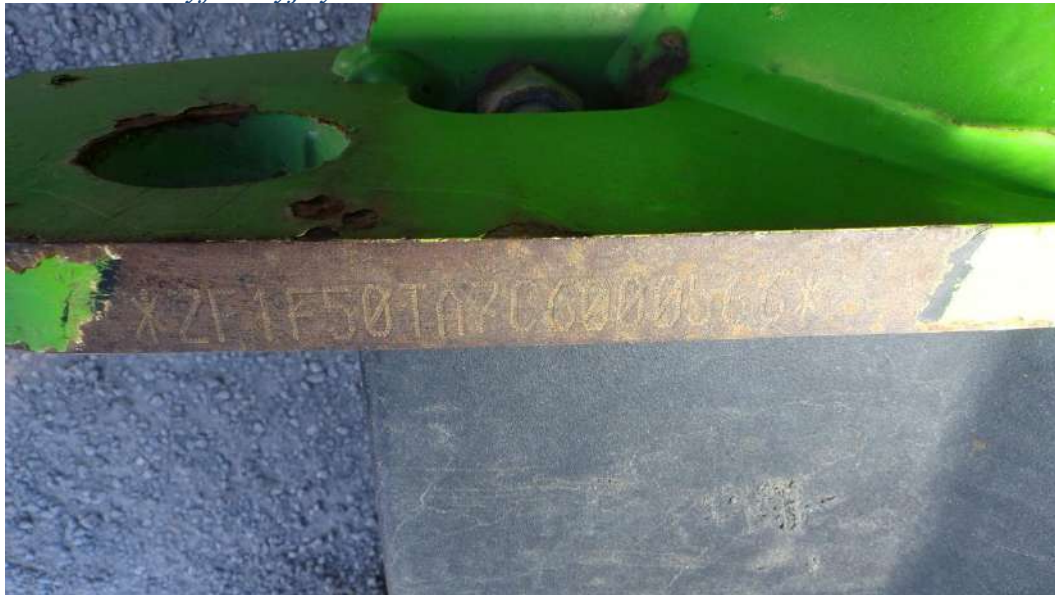
*Zdjęcie 20*

*Numer identyfikacyjny na ramie ładowarki:*
