Opinia nr 15/01/2026/PC

Dotyczy: oszacowanie aktualnej wartości rynkowej.
Rzecznawca: mgr Sebastian Kurmanowski RS001444,
uprawnienie AutoConsulting nr 1234.

Przedmiot wyceny: Serwer HP ProLiant DL380p Gen8.

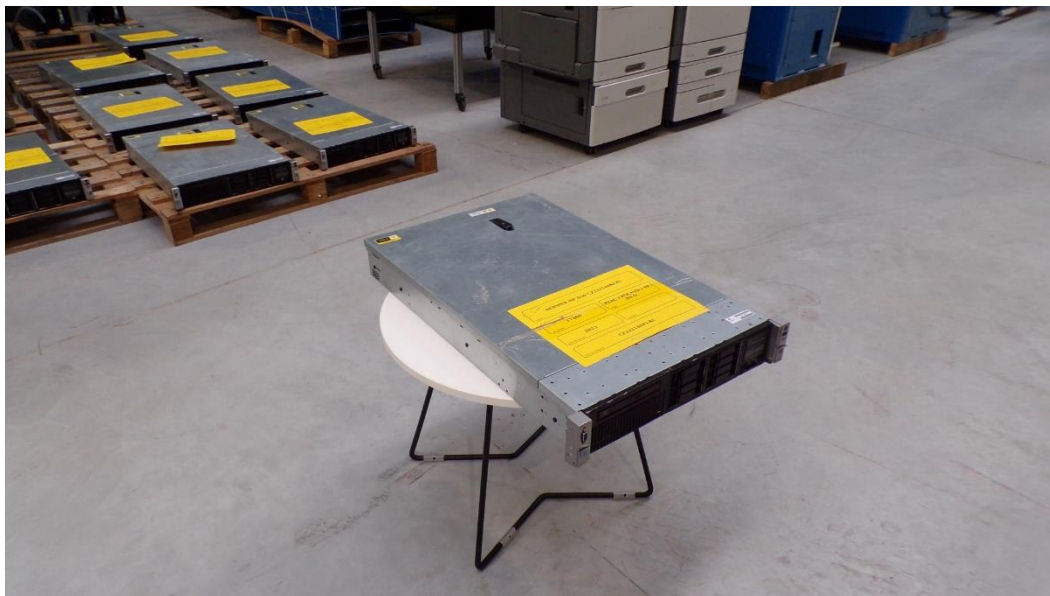
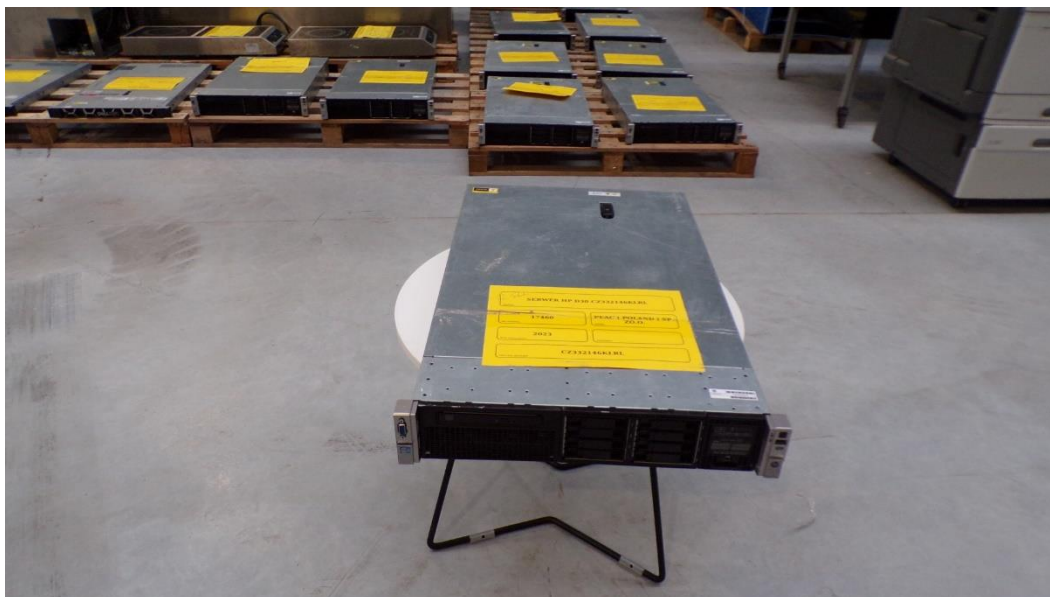
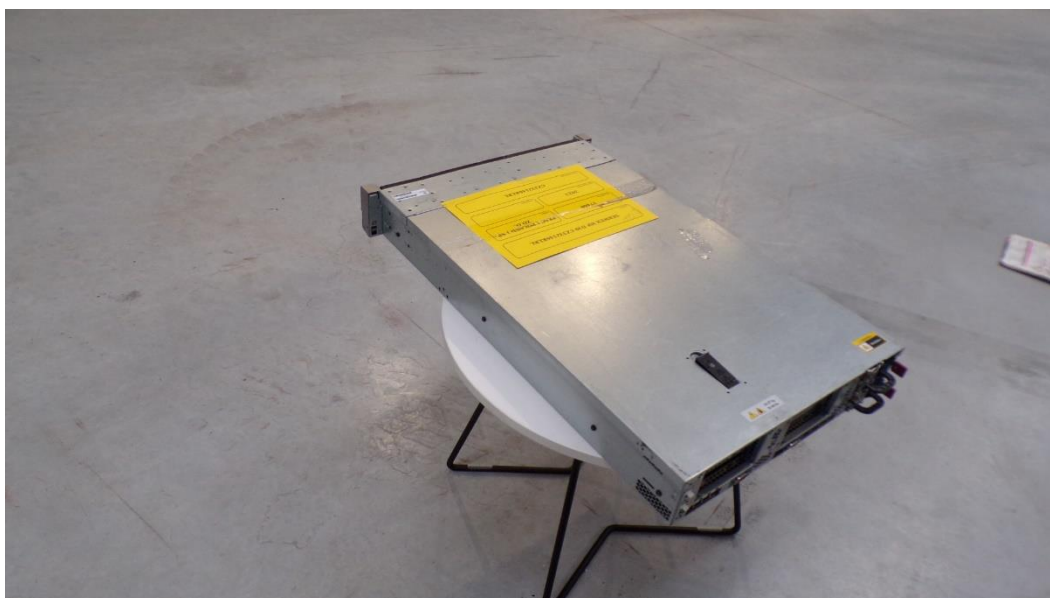
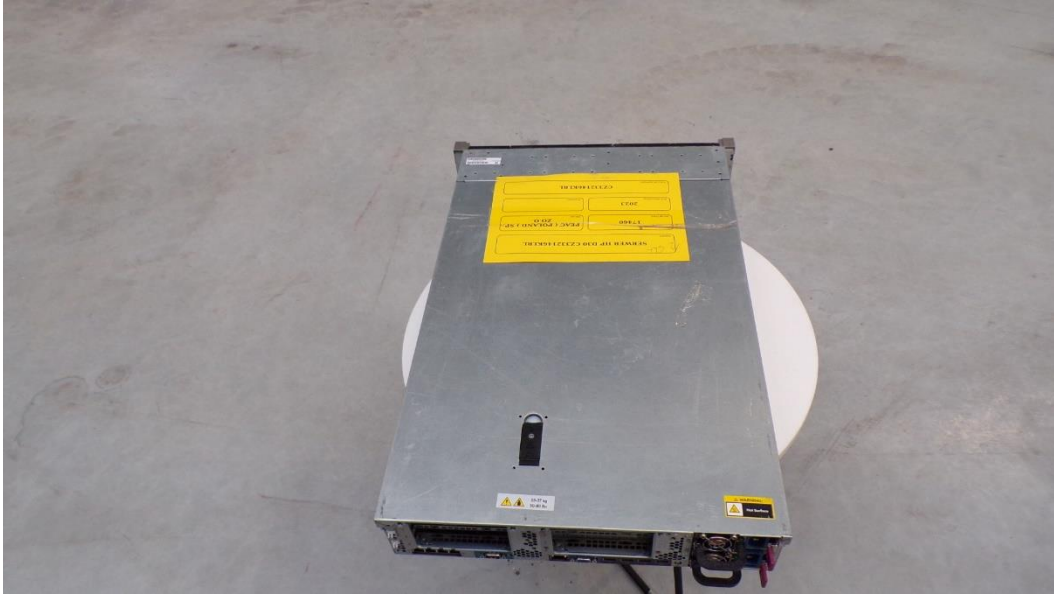
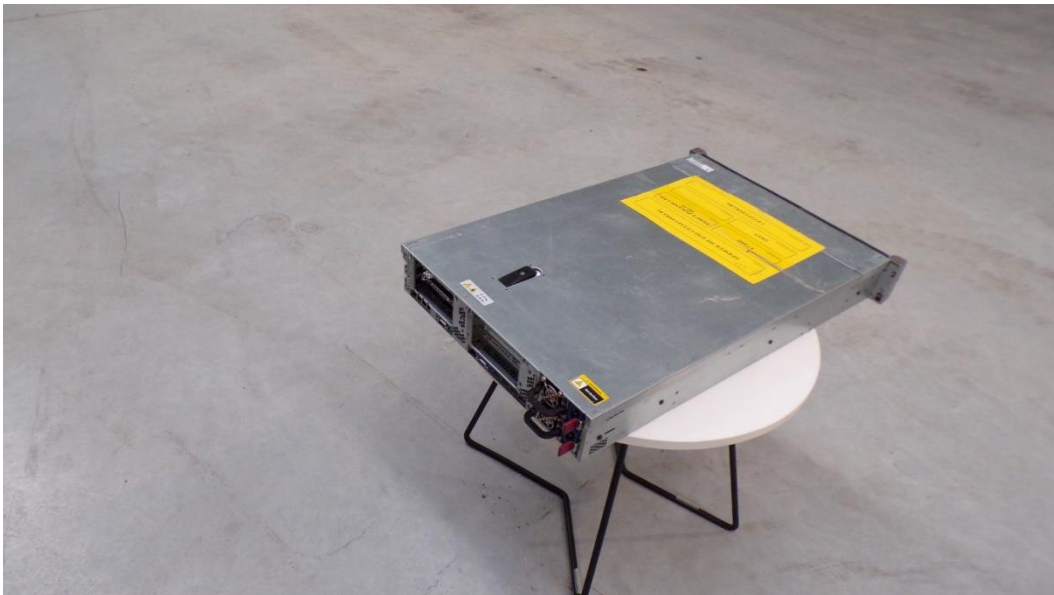
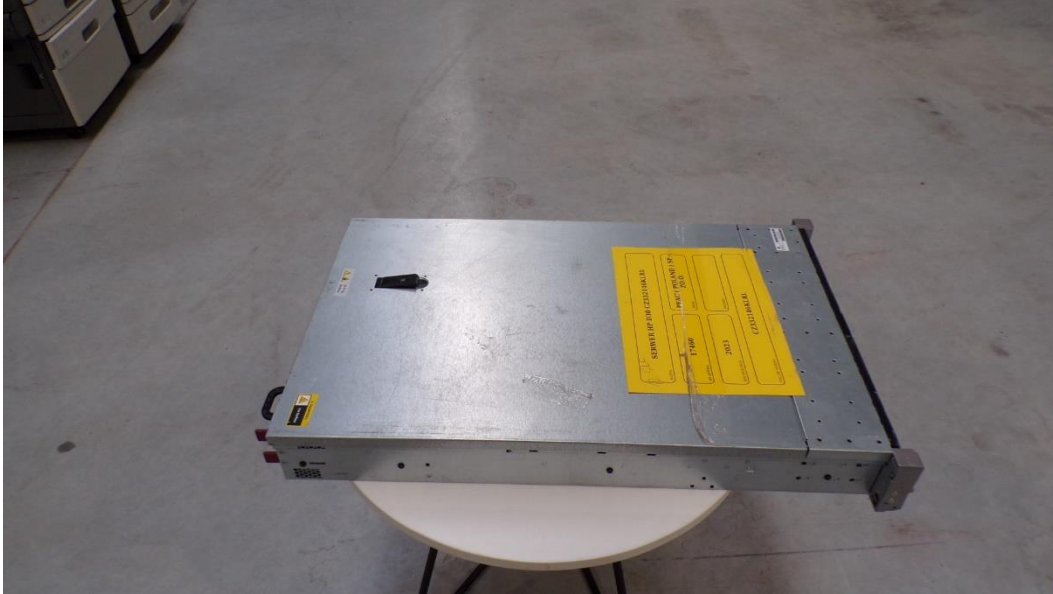
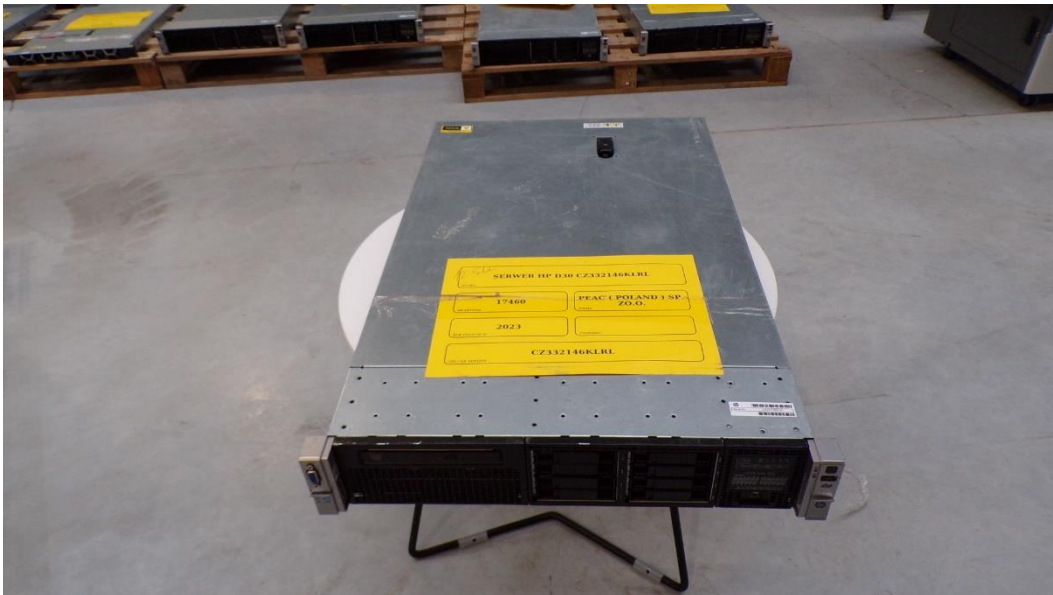
Ogólny stan techniczny wizualny średni.

Widoczne normatywne ślady użytkowania, zabrudzenia, zarysowania i przetarcia eksploatacyjne obudowy, ubytki powłoki lakierowej, nie stwierdzono widocznych uszkodzeń mechanicznych;

Brak tabliczki znamionowej;

Brak elektrycznego przewodu zasilającego, kabli komunikacyjnych;

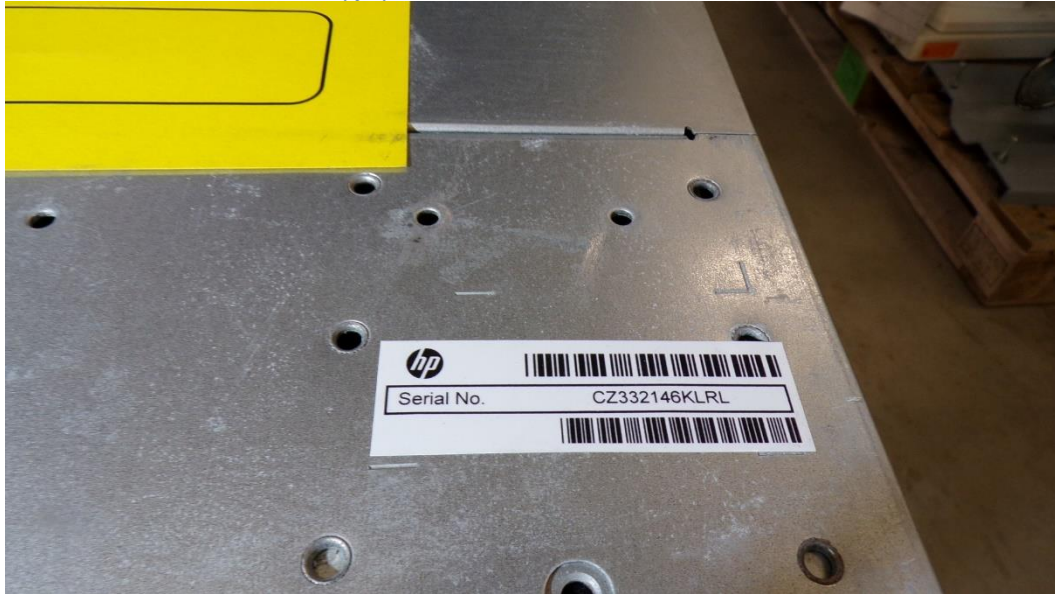
Zdjęcie 8

Oznaczenie z numerem seryjnym serwera:
