## EKSPERTYZA POJAZDU

| Nr zlecenia | VHS00558/26 |

| Model | OMODA 9 PHEV |

OPIS STANU TECHNICZNEGO

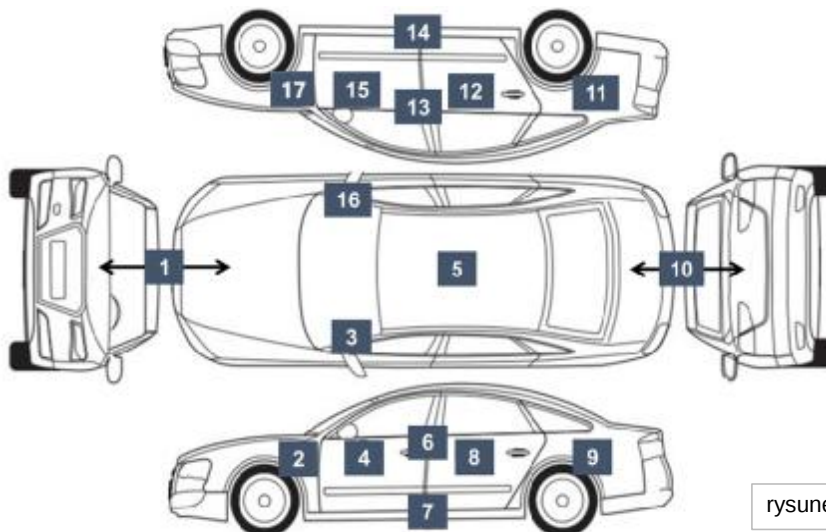
rysunek pojazdu poglądowy

Wykonano pomiar ręczny grubości powłoki lakierowej [μm]

| NUMER I NAZWA ELEMENTU | PRZEDZIAŁ GRUBOŚCI POWŁOKI |
|---|---|
| 12. DRZWI TYLNE PRAWY | 150 - 200 |
| 15. DRZWI PRZEDNIE PRAWY | 150 - 200 |
| 17. BŁOTNIK PRZEDNI PRAWY | 150 - 200 |

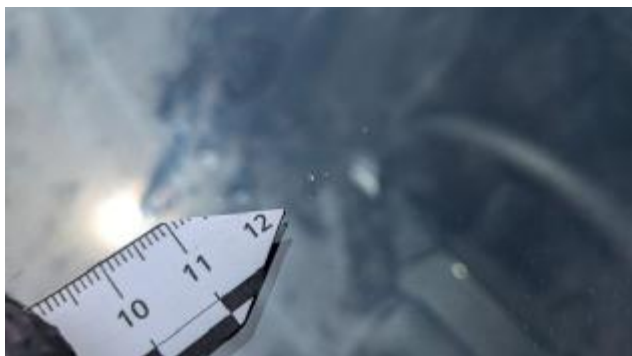
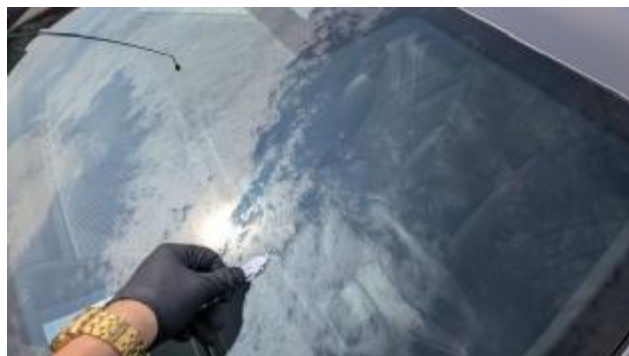
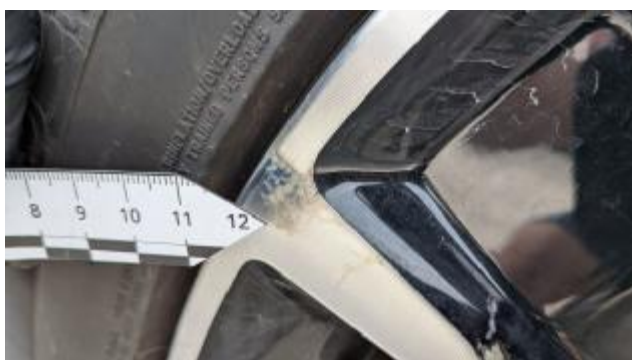
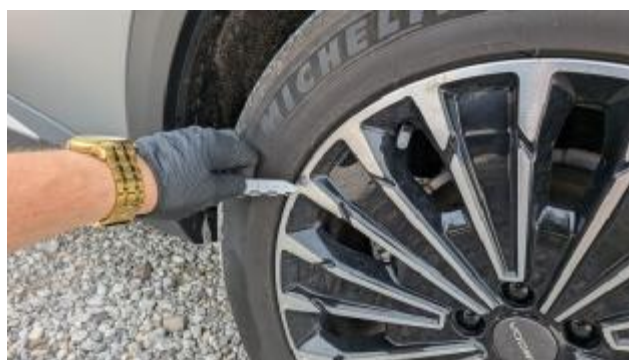
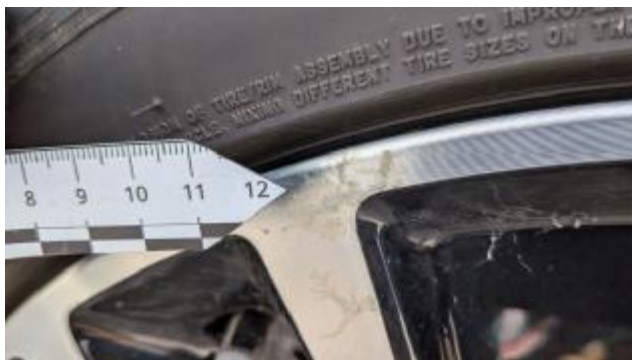
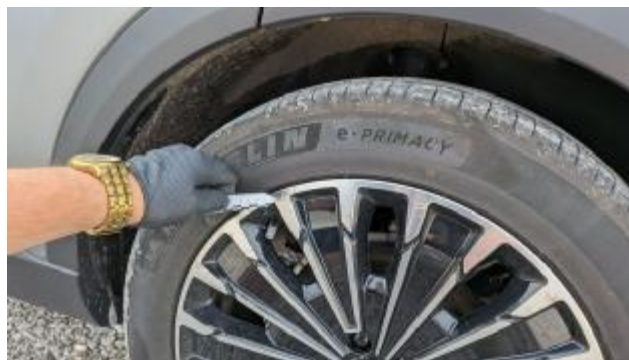
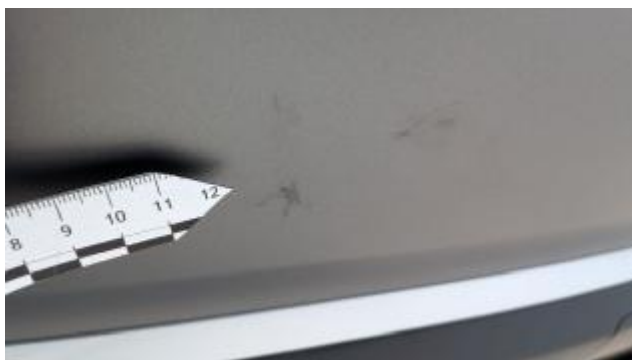
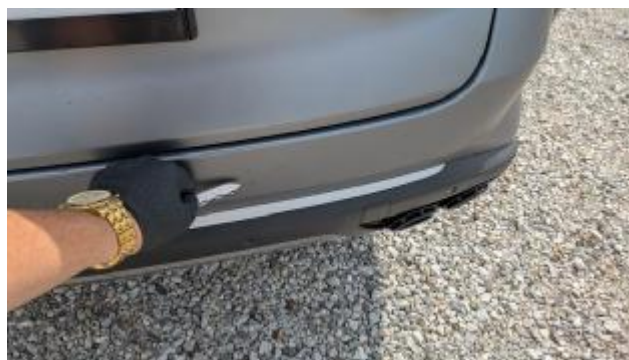
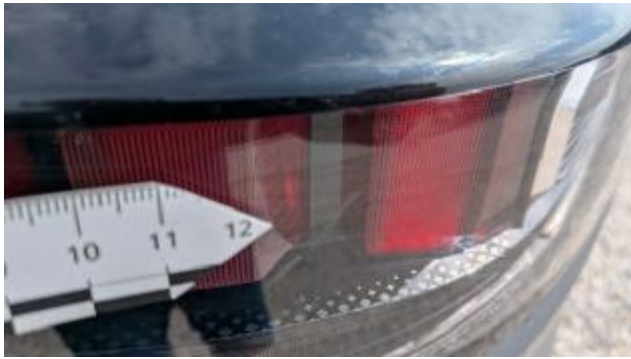
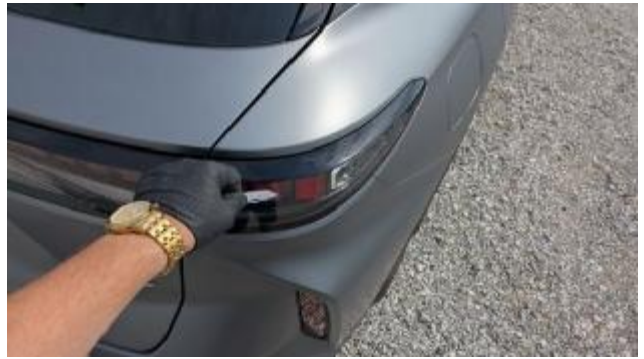
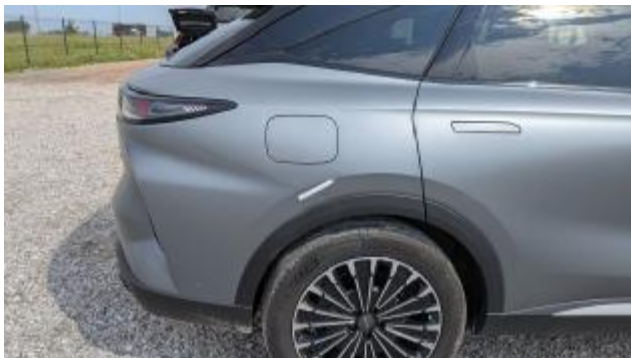
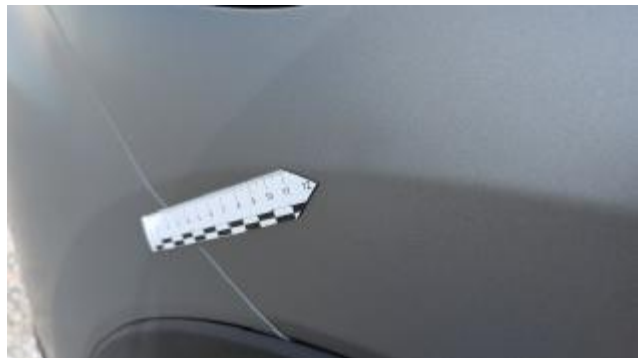
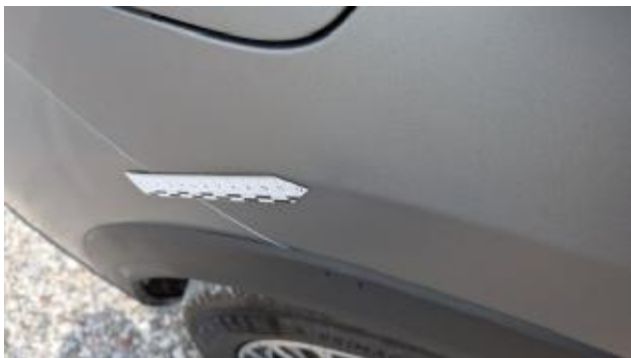
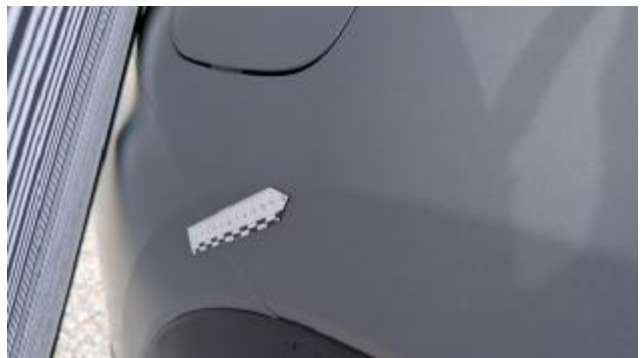
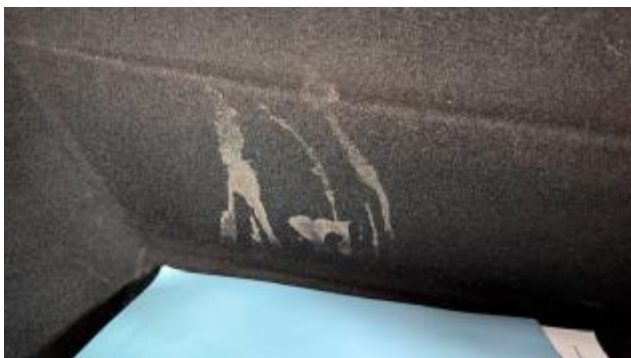
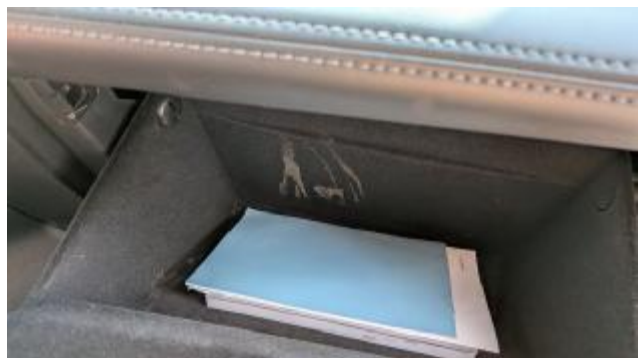
## ZDJĘCIA USZKODZEŃ

| NAZWA ELEMENTU | RODZAJ USZKODZENIA |
|---|---|
| SZYBA CZOŁOWA | ODPRYSKI |
| ZDERZAK TYLNY | ZARYSOWANIE |
| LAMPA TYLNA PRAWA | ZARYSOWANIE |
| BŁOTNIK TYLNY PRAWY | WGNIECENIE |

Pozostałe uwagi do opisu nadwozia i wnętrza (nie ujęte powyżej)  
FELGA TL - przebarwienie materiału; SCHOWEK - zanieczyszczenie;
