IVECO Daily 50C18 V L Hi-Matic

2998 cc · 129 kW / 173 KM · AUTOMATYCZNA · DIESEL · 2024

MIEJSCE OGLĘDZIN

15.05.2026 · 00:00

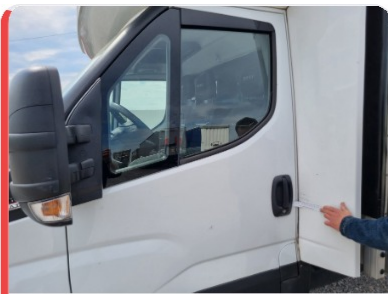
Photo Optional 1

#1 Wgniecenie (Błotnik przedni prawy)

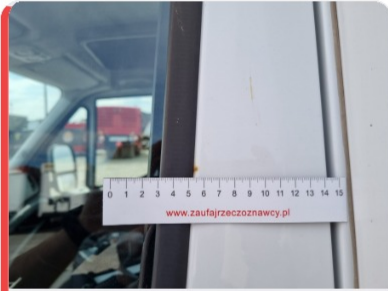
Photo Optional 4

#4 Uszkodzenie mechaniczne (Inne)

F4 **Uszkodzenie mechaniczne** — Inne

Uszkodzenie mechaniczne · Inne

Uszkodzenie owiewki bocznej prawej.

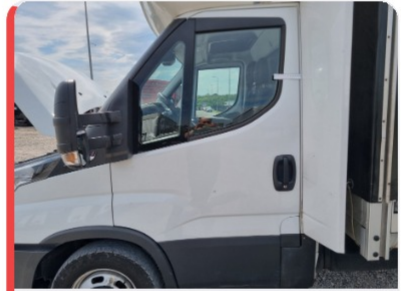
Photo Optional 3

#3 Uszkodzenie mechaniczne (Inne)

F3 **Uszkodzenie mechaniczne** — Inne

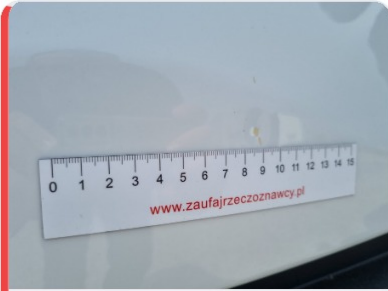
Photo Optional 6

#6 Wgniecenie (Inne)

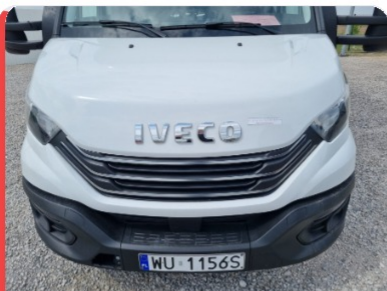
Photo Optional 8

#8 Uszkodzenie mechaniczne (Inne)

F8 **Uszkodzenie mechaniczne** — Inne

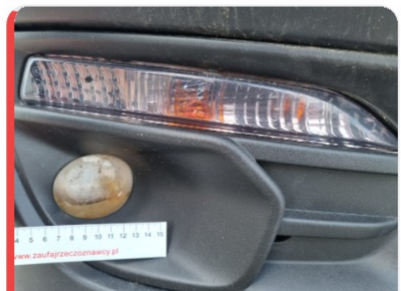
Photo Optional 13

#13 Uszkodzenie mechaniczne (Inne)

F13 **Uszkodzenie mechaniczne** — Inne
